## Betriebserfahrungen mit Transformatoren

Von A. Kraft, Siebnen (Kt. Schwyz)

Im Kraftwerk Wäggital sind elf Hochspannungstransformatoren von je 16 500 kVA aufgestellt, welche nach durchschnittlich 20jährigem Betrieb revidiert wurden. Ueber die hiebei gemachten günstigen Erfahrungen wird im folgenden berichtet.

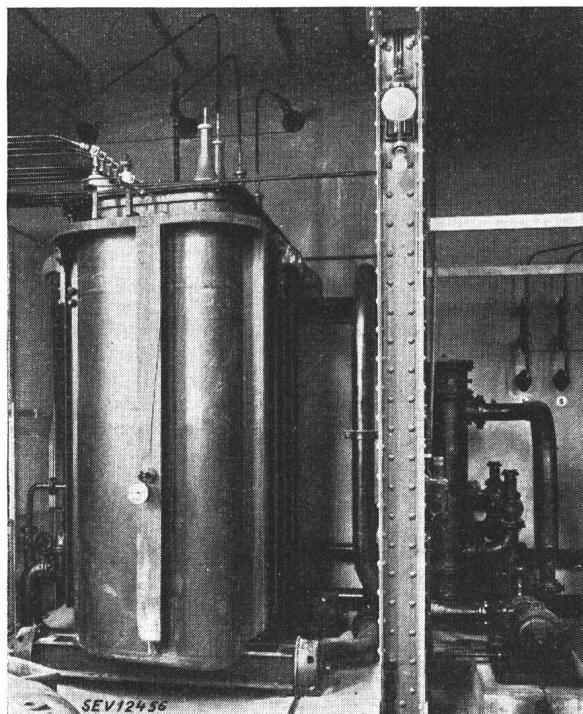
und mit Bleiglätte in die Befestigungsflanschen eingekittet ist. Auf der 50-kV-Seite wurden Bakdura-Durchführungen verwendet (Fig. 1). Die Befestigungsflanschen sind bei diesen auf dem Isoliermaterial aufgezogen, das den Leiter satt umschliesst.

Fig. 1.  
Transformer mit Aussenkühlung  
16 500 kVA; 8,8/50 kV; 50 Hz.

Die aus Bakdura bestehenden 50-kV-Durchführungen waren an drei Transformatoren in Ordnung, an zwei Transformatoren wiesen die des Nullpunktes und an einem weiteren Transformator zwei Phasen-Durchführungen am Oberteil Längsrisse auf. Trotz der befriedigenden Betriebserfahrungen mit diesem Durchführungstyp werden defekt gewordene Bakdura-Durchführungen seit einiger Zeit durch Micafil-Kondenstor-Durchführungen ersetzt. Die Durchführungsisolatoren auf der 8,8-kV-Seite wiesen mit wenig Ausnahmen mehr oder weniger starke Bleiglätte-Abbröckelungen an den Kittstellen auf. An zwei Transformatoren war an der Mehrzahl der Isolatoren die Compoundmasse ausgelaufen.

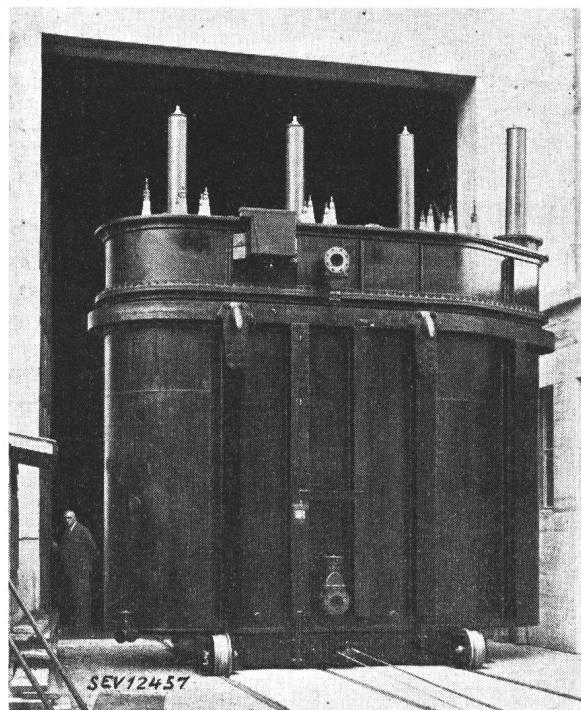
Fig. 2.  
Transformer beim Transport zum Aufstellungsort  
16 500 kVA; 8,8/150 kV; 50 Hz.

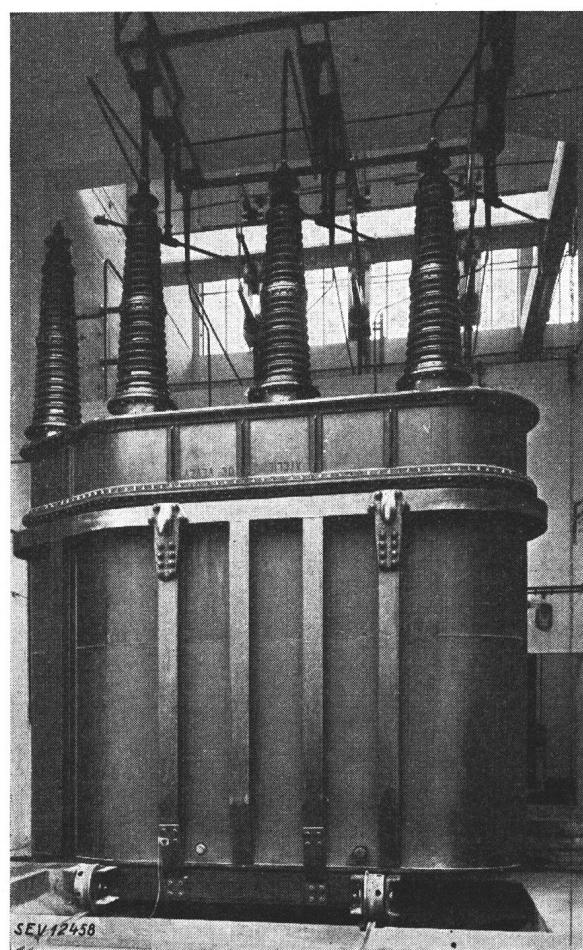
Die 150-kV-Durchführungen haben dreiteilige, ölgefüllte Porzellankörper (Fig. 3). Die Verbindungs- und Befestigungsflanschen sind auf dem Porzellan aufgekittet.

Fig. 3.  
Transformator am Aufstellungsort  
16 500 kVA; 50/150 kV; 50 Hz.
