**Artikel:** Versuche mit Stossspannung an Transformatoren  
**Autor:** Beldi, F.  
**DOI:** <https://doi.org/10.5169/seals-1061149>

## Versuche mit Stoßspannung an Transformatoren

Von F. Beldi, Baden

Das Umwickeln einiger älterer Transformatoren auf andere Spannungen gab Gelegenheit, sie vorher einer eingehenden Stoßprüfung zu unterziehen. Die Transformatoren von 24 und 160 kVA, 8000 V, erlitten nur bei der Prüfung mit abgeschnittenen Stößen Beschädigungen. Die Transformatoren von 2000 und 5000 kVA, 45 000 V, hielten allen Stoßprüfungen ohne Schaden zu nehmen stand. Aus den Ergebnissen der vorliegenden Untersuchungen und unter Beachtung der Betriebserfahrungen in modernen Netzen kann der Schluss gezogen werden, dass die Transformatoren den in der Praxis auftretenden Stoßbeanspruchungen gewachsen sind.

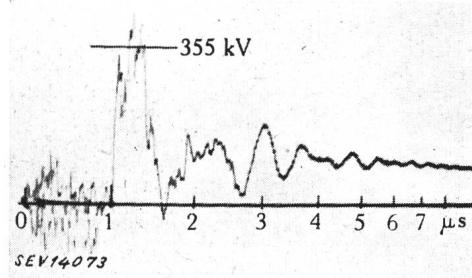
Kathodenstrahl-Oszillogramm der Stoßspannung am 2000-kVA-Transformator  
Stoss am Prüfobjekt bei offener Kopplungsfunkenstrecke *F<sub>K</sub>*  
Stoss 160 kV  
Durch Reflexion hervorgerufene Ueberspannungsspitze ca. 355 kV

Eingangskapazität des Transformators wird dem Stoss eine starke Schwingung (Schwingungsdauer zirka 0,5 μs) überlagert. Oszillogramm Fig. 7 zeigt diese Schwingung, aufgenommen bei offener Schaltung für die Stossprüfung mit Erregung des Transformators auf der Primärseite. Die durch das Ansprechen der Kopp-

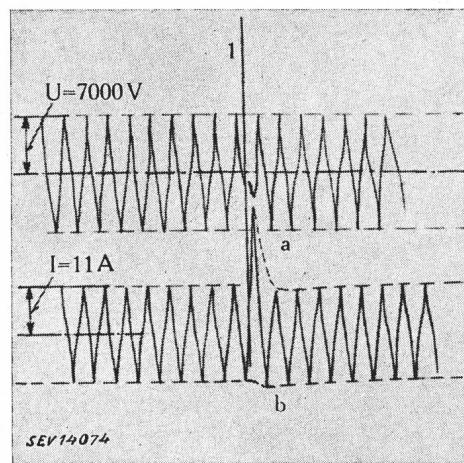
Bei den ersten Stößen an Säule  $W$  wurden nach Tabelle VI Blasen beobachtet, die eventuell von kleinen Lufteinchlüssen herrühren. (Am Transformator wurde bei der Einlieferung der Sternpunkt herausgeführt.) Wie die weiteren Messreihen zeigen, konnten bei den Versuchen mit höheren Spannungen keine Blasen mehr beobachtet werden. Das Schleifenoszilloskopogramm Fig. 8, welches während dieser Stossversuche aufgenommen wurde, zeigt den Spannungs- und Stromverlauf auf der Primärseite des Transformators. Es vermag keinen eindeutigen Schluss auf einen eventuellen Defekt während des Stossvorganges zu geben, weil der während der kurzen Zündung der Kopplungsfunkenstrecke entstehende Belastungsstrom (herrührend vom Stossgenerator) einen ebenfalls betriebsfrequenten Stromstoss verursacht.

Fig. 8  
Schleifen-Oszilloskopogramm beim Stossversuch am 2000-kVA-Transformator  
Oben Spannungsverlauf, unten Stromverlauf  
1 Augenblick des Stosses  
a, b Ausgleichschwingungen

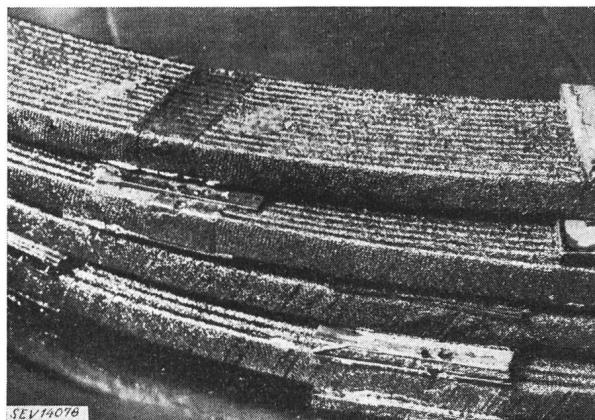
spule wurde die Preßspandistanzierung durchschlagen. An beiden Stellen waren je zwei kleine Löcher von 1,5 mm Durchmesser, was auch Fig. 12 zeigt, vorhanden.

Die Spulenüberschläge müssen sehr schnell gelöscht haben, da die Brandstellen an den Isolationen relativ klein ausgefallen sind.

**Stossversuch am 5000-kVA-Transformator**

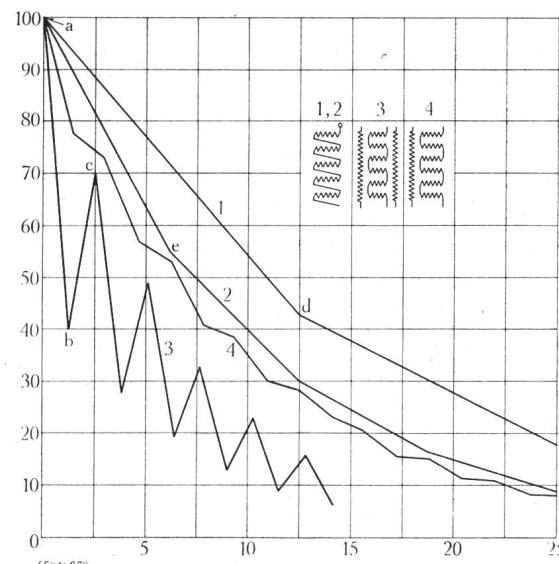
**24-, 160-, 2000- und 5000-kVA-Transformator**  
Anfangsspannungsverteilung bei auftreffender Rechteckwelle.  
Infolge der doppelkonzentrischen Wicklungsanordnung beim 2000-kVA-Transformator entstehen über die Spulen grössere Beanspruchungen, nicht aber von Spule zu Spule  
Ordinate: Spannung in %  
Abszisse: Spulen/Phase in %  
1 24 kVA. 2 160 kVA. 3 2000 kVA. 4 5000 kVA

Wie aus Fig. 13 ersichtlich ist, entfallen auf die ersten 7...11 % der Spulen im allgemeinen die halbe Stoßspannung. Einzig der 2000-kVA-Transformator (3) macht infolge seines abweichenden Wicklungsaufbaues eine Ausnahme, indem die erste Halbspule (1,3 % der Wicklung) zirka 60 % der auftretenden Spannung aufnimmt (a—b). Die ungewohnte, sägezahnartige Kurve der Spannungsverteilung hängt mit der relativ starken gegenseitigen Kopplung der einzelnen Spulen zusammen. Sie ist auf das Fehlen von Oelschlitten zwischen den Spulen, die bei modernen Transformatoren üblich sind, zurückzuführen.

Ausser der Windungsisolation muss auch die Isolation über die Spulen untersucht werden, im sogenannten Spulenschlitz, in welchem die höchste Beanspruchung zwischen Anfang und Ende einer Doppelspule auftritt. Bei diesem Transformator — der, wie bereits erwähnt, sämtlichen Prüfungen standhielt — ist diese auch nicht gross und beträgt im schlimmsten Fall nur 30 % (Fig. 13) der einfallenden Rechteckwelle (a—c).
