**Zeitschrift:** Bulletin des Schweizerischen Elektrotechnischen Vereins  
**Herausgeber:** Schweizerischer Elektrotechnischer Verein ; Verband Schweizerischer Elektrizitätswerke  
**Band:** 37 (1946)  
**Heft:** 26

**Artikel:** Versuche mit Stossspannung an Transformatoren  
**Autor:** Beldi, F.  
**DOI:** <https://doi.org/10.5169/seals-1061149>

## Versuche mit Stoßspannung an Transformatoren

Von F. Beldi, Baden

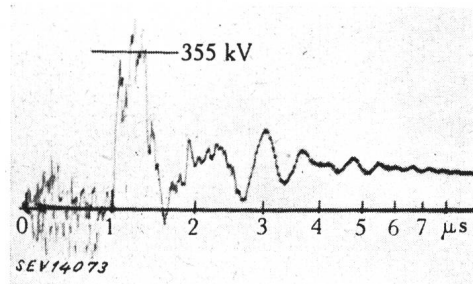
Fig. 7  
Kathodenstrahl-Oszillogramm der Stoßspannung am 2000-kVA-Transformator  
Stoss am Prüfobjekt bei offener Kopplungsfunkstrecke  $F_K$   
Stoss 160 kV  
Durch Reflexion hervorgerufene Ueberspannungsspitze ca. 355 kV

Eingangskapazität des Transformators wird dem Stoss eine starke Schwingung (Schwingungsdauer zirka  $0,5 \mu s$ ) überlagert. Oszillogramm Fig. 7 zeigt diese Schwingung, aufgenommen bei offener Schaltfunktstrecke, also in der Schaltung für die Stossprüfung mit Erregung des Transformators auf der Primärseite. Die durch das Ansprechen der Kopp-

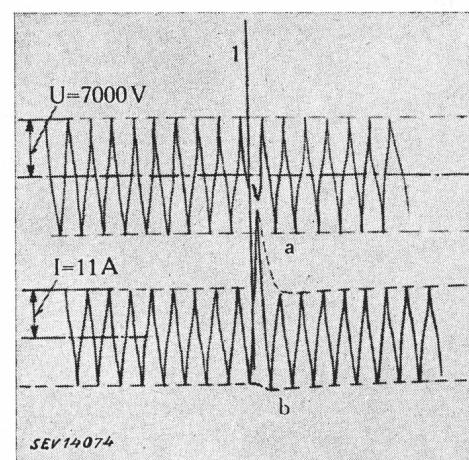
Bei den ersten Stössen an Säule W wurden nach Tabelle VI Blasen beobachtet, die eventuell von kleinen Lufteinschlüssen herrühren. (Am Transformator wurde bei der Einlieferung der Sternpunkt herausgeführt.) Wie die weiteren Messreihen zeigen, konnten bei den Versuchen mit höheren Spannungen keine Blasen mehr beobachtet werden. Das Schleifenoszillogramm Fig. 8, welches während dieser Stossversuche aufgenommen wurde, zeigt den Spannungs- und Stromverlauf auf der Primärseite des Transformators. Es vermag keinen eindeutigen Schluss auf einen eventuellen Defekt während des Stossvorganges zu geben, weil der während der kurzzeitigen Zündung der Kopplungsfunktenstrecke entstehende Belastungsstrom (herrührend vom Stoss-generator) einen ebenfalls betriebsfrequenten Stromstoss verursacht.

Fig. 8  
 Schleifen-Oszillogramm beim Stossversuch am 2000-kVA-Transformator  
 Oben Spannungsverlauf, unten Stromverlauf  
 1 Augenblick des Stosses  
 a, b Ausgleichschwingungen

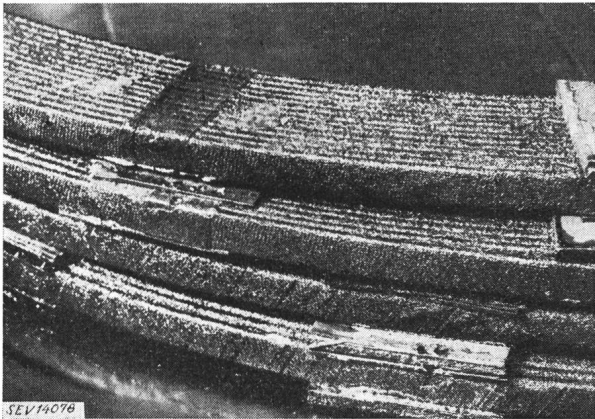
spule wurde die Preßspandistanzierung durchschlagen. An beiden Stellen waren je zwei kleine Löcher von 1,5 mm Durchmesser, was auch Fig. 12 zeigt, vorhanden.

Die Spulenüberschläge müssen sehr schnell gelöscht haben, da die Brandstellen an den Isolationen relativ klein ausgefallen sind.

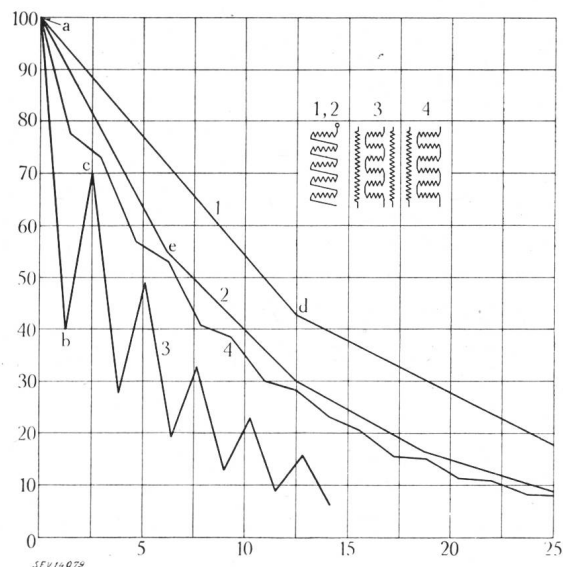
Wie aus Fig. 13 ersichtlich ist, entfallen auf die ersten 7...11 % der Spulen im allgemeinen die halbe Stoßspannung. Einzig der 2000-kVA-Transformator (3) macht infolge seines abweichenden Wicklungsaufbaues eine Ausnahme, indem die erste Halbspule (1,3 % der Wicklung) zirka 60 % der auftretenden Spannung aufnimmt (a—b). Die ungewohnte, sägezahnartige Kurve der Spannungsverteilung hängt mit der relativ starken gegenseitigen Kopplung der einzelnen Spulen zusammen. Sie ist auf das Fehlen von Oelschlitten zwischen den Spulen, die bei modernen Transformatoren üblich sind, zurückzuführen.

Ausser der Windungsisolation muss auch die Isolation über die Spulen untersucht werden, im sogenannten Spulenschlitz, in welchem die höchste Beanspruchung zwischen Anfang und Ende einer Doppelspule auftritt. Bei diesem Transformator — der, wie bereits erwähnt, sämtlichen Prüfungen standhielt — ist diese auch nicht gross und beträgt im schlimmsten Fall nur 30 % (Fig. 13) der einfallenden Rechteckwelle (a—c).
