Zeitschrift: Bulletin des Schweizerischen Elektrotechnischen Vereins
Herausgeber: Schweizerischer Elektrotechnischer Verein ; Verband Schweizerischer Elektrizitätswerke
Band: 37 (1946)
Heft: 26

Artikel: Versuche mit Stossspannung an Transformatoren
Autor: Beldi, F.
DOI: <https://doi.org/10.5169/seals-1061149>

Versuche mit Stoßspannung an Transformatoren

Von F. Beldi, Baden

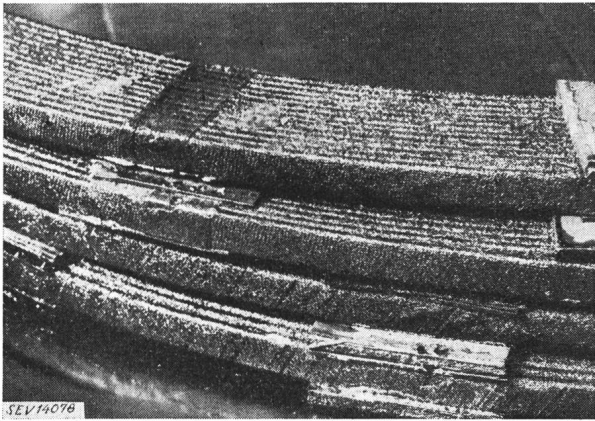
spule wurde die Preßspandistanzierung durchschlagen. An beiden Stellen waren je zwei kleine Löcher von 1,5 mm Durchmesser, was auch Fig. 12 zeigt, vorhanden.

Die Spulenüberschläge müssen sehr schnell gelöscht haben, da die Brandstellen an den Isolationen relativ klein ausgefallen sind.

Stossversuch am 5000-kVA-Transformator
