Artikel: Der Brand im Kraftwerk Chandoline am 3. April 1951

Der Brand im Kraftwerk Chandoline am 3. April 1951

Mitgeteilt von der S. A. l'Energie de l'Ouest-Suisse, Lausanne

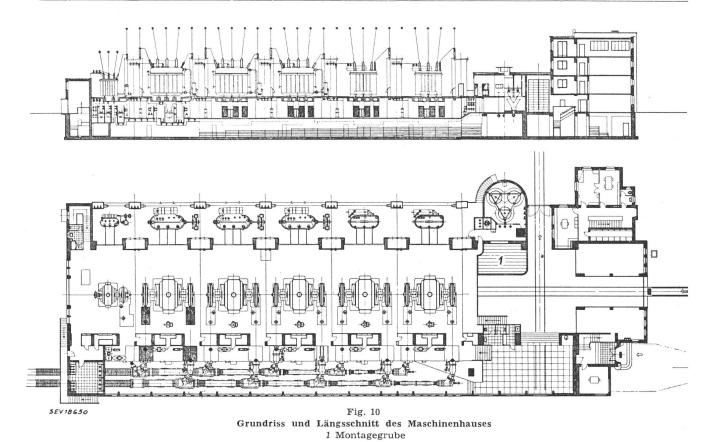
In den ersten Tagen des Monats März 1951 musste das Buchholz-Relais des Transformators 1 (13/65/130 kV) öfters in Funktion treten. Dabei handelte es sich um geringe Mengen nicht entzündbarer Gase. Ende des Monats jedoch nahm die Gasentwicklung an Bedeutung zu, und ihre Analyse zeigte deutliches Vorhandensein von Azetylen, was auf einen inneren Transformatorschaden hinwies. Dieser Transformator wurde denn auch am 30. März ausser Betrieb genommen und zur Revision und genauen Untersuchung in die Montagegrube gebracht.

Ansicht des Transformators 1 Flansch der Belüftungsleitung, der erwärmt wurde
