Zeitschrift: Bulletin des Schweizerischen Elektrotechnischen Vereins

Band: 51 (1960)

Probleme beim Anstrich von Spritzverzinkungen im Unterwasserbau

Von M. Hochweber, Zürich

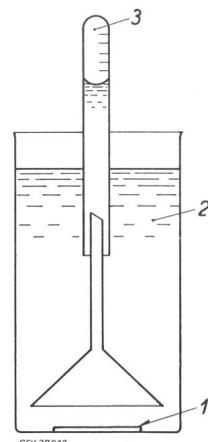
Fig. 5
Versuchsanordnung zur Prüfung des Verhaltens von Spritzverzinkungen unter Wasser und in Portlandzement-Aufschlämmungen

1 Probe; 2 Immersions-Flüssigkeit;
3 aufgefangenes Gas

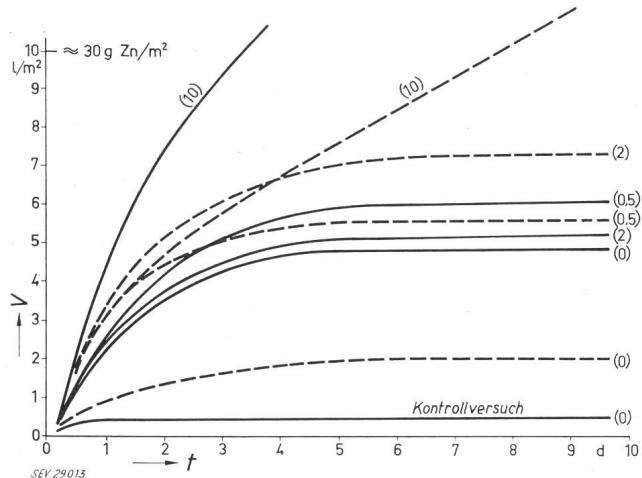
Fig. 6

Verzinkung dargestellt. Beide Wasser und ihre Aufschlämmungen mit 0,5 und 2 g Portlandzement pro Liter Wasser bewirkten anfänglich eine bemerkenswerte Wasserstoff-Entwicklung, betrug sie doch am ersten Tag bereits etwa 2...3 l/m², entsprechend einem Zinkverlust von etwa 6...9 g/m². Nach 4...6 Tagen hörte die Gasentwicklung auf, nur die Beläge

Gesamte Wasserstoffentwicklung bei einer frisch aufgespritzten Verzinkung

in der konzentrierteren Aufschämmung von 10 g Portlandzement pro Liter entwickelten noch weiter Wasserstoff.

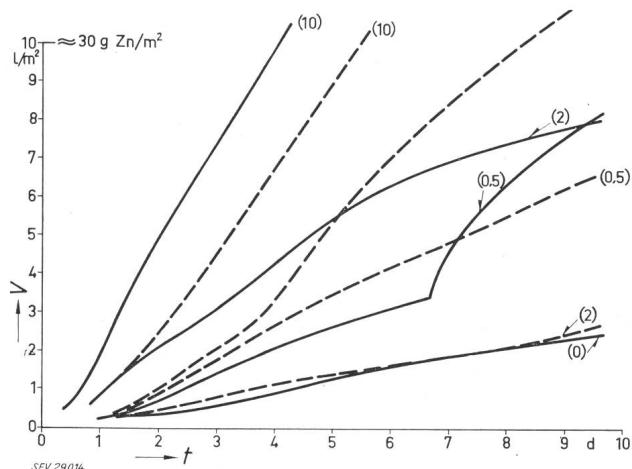
Wie Fig. 6, aber bei einer alten Verzinkung

Wasserstoff bildet sich bei atmosphärischem Druck auch bei Immersion einer alten, mehr als 2 Jahre im Raum gelagerten Spritzverzinkung

mutlich rührte diese Verzögerung von der beim Lagern gebildeten natürlichen Schutzschicht des Zinks her. Hernach aber ging die Reaktion um so stärker vor sich. Die Reproduzierbarkeit der Kurven war, wie schon ein Vergleich der gegenseitigen Lage der einzelnen Kurven in den wiedergegebenen Diagrammen vermuten lässt, schlecht. Es handelte sich eben um Beläge, wie sie praktisch vorkommen, deren Unregelmäßigkeiten notwendig eine lokal verschiedene Intensität der Angriffsstärken und damit eine unterschiedliche Gasentwicklung bewirkten. Da in diesem Zusammenhang nur die Abklärung der grundsätzlichen Verhältnisse interessierte, wurden Versuche mit praxisgerechten Belägen vorgezogen und gewisse Schwankungen bewusst in Kauf genommen. Die einwandfreie quantitative Erfassung des Verhaltens von Verzinkungen unter den geschilderten Umständen ist einer weiteren Arbeit vorbehalten.

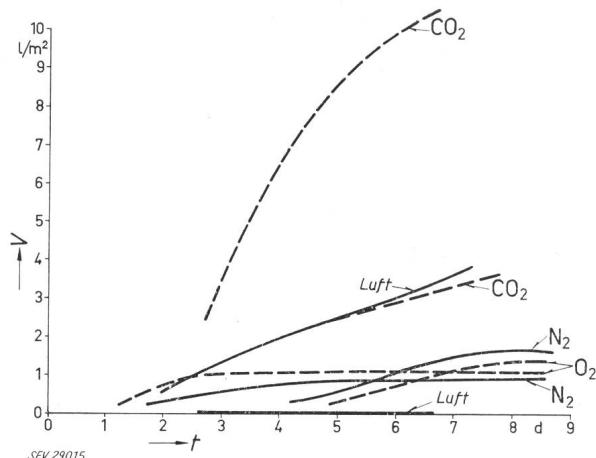
Einwirkung verschiedener Gase auf die Spritzverzinkung in Leitungswasser mit Portlandzement-Aufschämmung

Auch in der von verschiedenen Gasen durchperlten Aufschämmung von 0,5 g Portlandzement pro 1 Wasser bildet sich Wasserstoff. Der bei einer von CO₂ durchperlten Probe rapide Anstieg der Wasserstoffbildung war mit lokal starken Angriffen auf das Zink verbunden
