Artikel: Großstörung in Kaprun

Großstörung in Kaprun

Von Fr. Nyvelt, Salzburg

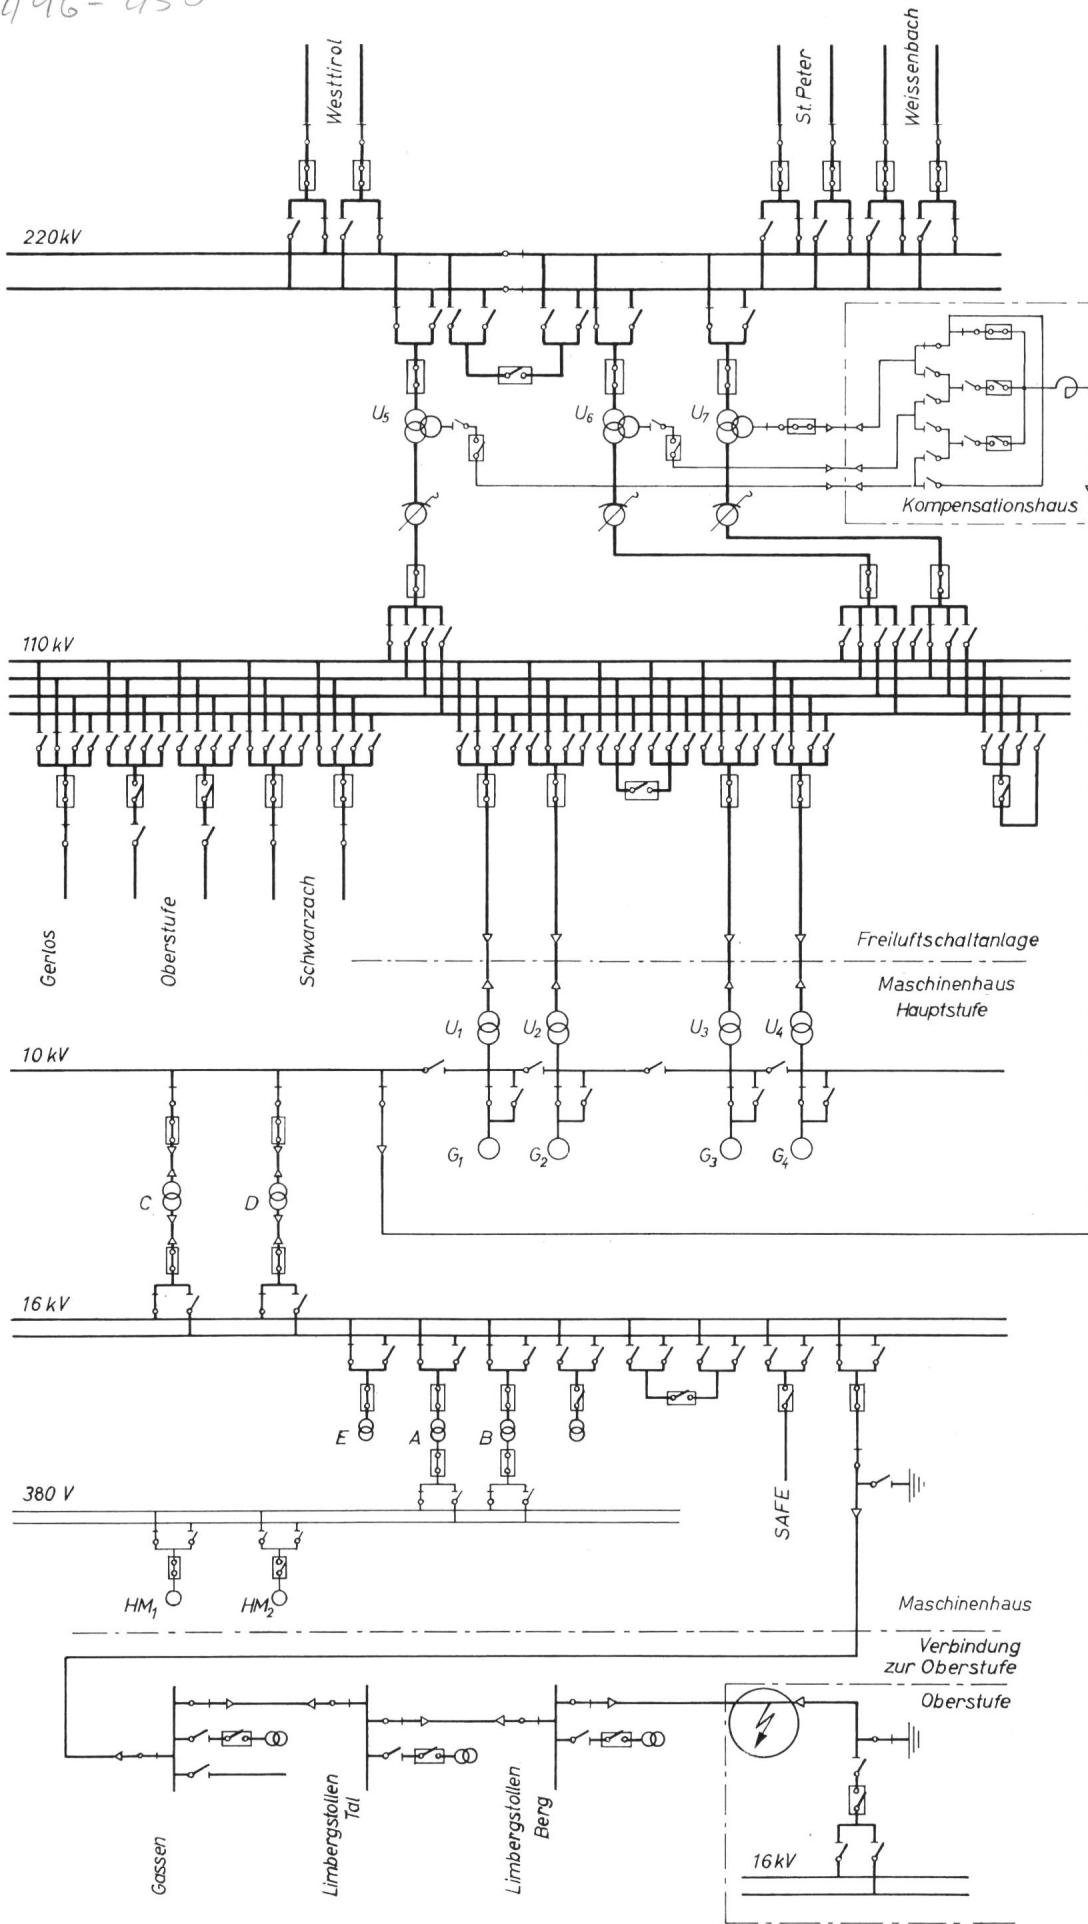
Fig. 1
Schaltschema des Kraftwerkes Kaprun

Die Fehlerstelle im 16-kV-Kabel wurde von der 16-kV-Anlage im Maschinensatz der Hauptstufe Kaprun angespeist (Fig. 1). Diese wieder wurde über zwei kleine Transformatoren C und D mit einer Leistung von je 2 MVA, 10/16 kV, über ein 10-kV-Kabel der 10-kV-Schaltanlage im Kompensationshaus mit der Tertiärwicklung des Wander-Transformators U_7 verbunden. Die 16-kV-Anlage wurde
