Artikel: Erfahrungen mit einer Halogenglühlampe 6.6 A, 200 W, für Landepistenbefeuern
Autor: Mäder, F. / Biffiger, J. / Res, M.
DOI: <https://doi.org/10.5169/seals-916189>

Erfahrungen mit einer Halogenglühlampe 6,6 A, 200 W, für Landepistenbefahrung

Von F. Mäder, M. Res und J. Biffiger, Wabern/Bern

Es werden die beim Betrieb einer Halogenglühlampe 6,6 A, 200 W, in einer Kleinstleuchte gewonnenen Erfahrungen beschrieben. Neben Temperaturmessungen an der Lampe in der Leuchte bei variierten Licht-, Wärme- und elektrischen Betriebswerten werden auch einige Erkenntnisse über Bruch in der Verschmelzung, Kontaktschäden, Kristallisation an der Wendel, Wendelverzerrung und Drahtverjüngung anhand von Abbildungen kommentiert.

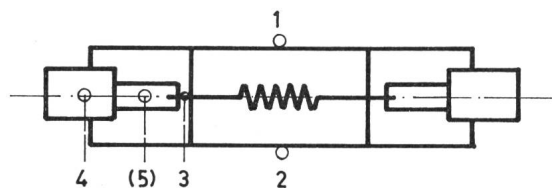
Fig. 1
Halogenglühlampe 6,6 A, 200 W, mit Meßstellen (1...5)

Für die wichtige, auf Fig. 1 mit (5) bezeichnete Verschmelzung wurden die Werte als Mitteltemperatur zwischen den Meßstellen 3 und 4 ermittelt. Es wurden dabei die Höchst- und Mindestwerte aus Tabelle III und IV zum Ausgangspunkt herangezogen. Die für die Meßstelle 5 abgeschätzten Werte sind aus Tabelle V ersichtlich.

in Quarzglas eingeschlossene Mo-Folie gemeint. Die Entfernung des zum Lampeninneren gewendeten Mo-Folienendes von der Meßstelle 3 beträgt etwa 3 mm, von der Meßstelle 4 etwa 11 mm (s. Fig. 1). Diese Abmessungen dienen nur zur besseren Übersicht der durchgeführten Messungen. Eine Anordnung, die die Meßstelle 3 auf (5) verlegt hätte (s. Fig. 1), war wegen dem Interesse an den Stellen 3 und 4 nicht vorgesehen, dürfte aber, falls erforderlich, ohne Schwierigkeiten verwirklicht werden. Jedenfalls ist das zum Lampeninneren gewendete Mo-Folienende zur temperaturgefährdeten Verschmelzung zu rechnen.
