Erfahrungen mit einer Halogenglühlampe 6,6 A, 200 W, für Landepistenbefeuerung

Von F. Mäder, M. Res und J. Biffiger, Wabern/Bern

Es werden die beim Betrieb einer Halogenglühlampe 6,6 A, 200 W, in einer Kleinstleuchte gewonnenen Erfahrungen beschrieben. Neben Temperaturmessungen an der Lampe in der Leuchte bei variierten Licht-, Wärme- und elektrischen Betriebswerten werden auch einige Erkenntnisse über Bruch in der Verschmelzung, Kontaktschäden, Kristallisation an der Wendel, Wendelverzerrung und Drahtverjüngung anhand von Abbildungen kommentiert.

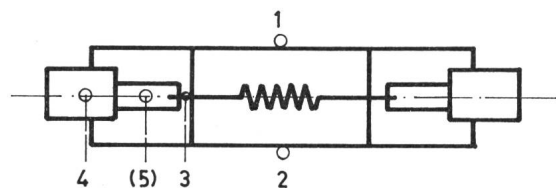
Fig. 1
Halogenglühlampe 6,6 A, 200 W, mit Meßstellen (1...5)

Für die wichtige, auf Fig. 1 mit (5) bezeichnete Verschmelzung wurden die Werte als Mitteltemperatur zwischen den Meßstellen 3 und 4 ermittelt. Es wurden dabei die Höchst- und Mindestwerte aus Tabelle III und IV zum Ausgangspunkt herangezogen. Die für die Meßstelle 5 abgeschätzten Werte sind aus Tabelle V ersichtlich.

in Quarzglas eingeschlossene Mo-Folie gemeint. Die Entfernung des zum Lampeninneren gewendeten Mo-Folienendes von der Meßstelle 3 beträgt etwa 3 mm, von der Meßstelle 4 etwa 11 mm (s. Fig. 1). Diese Abmessungen dienen nur zur besseren Übersicht der durchgeführten Messungen. Eine Anordnung, die die Meßstelle 3 auf (5) verlegt hätte (s. Fig. 1), war wegen dem Interesse an den Stellen 3 und 4 nicht vorgesehen, dürfte aber, falls erforderlich, ohne Schwierigkeiten verwirklicht werden. Jedenfalls ist das zum Lampeninneren gewendete Mo-Folienende zur temperaturgefährdeten Verschmelzung zu rechnen.
