Beschädigung von Stahldrahtseilen durch Lichtbogeneinwirkung

B. Stender

Im Rahmen der Revision der Verordnung über Parallelführungen und Kreuzungen elektrischer Leitungen mit Eisenbahnen stellte sich die Aufgabe, die Schwere eines Schadens an einem Stahldrahtseil (Luftseilbahn), hervorgerufen durch einen Lichtbogen einer kreuzenden Hochspannungsfreileitung, zu ermitteln. Es wird über die Laborversuche zur Schaden eingrenzung berichtet.

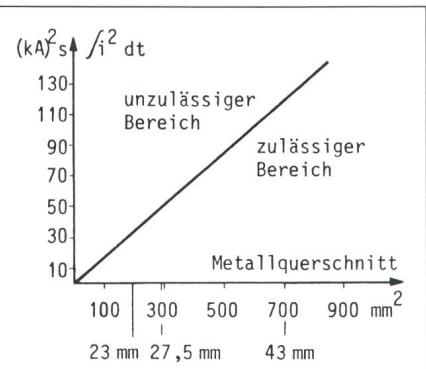
Figur 6 Maximal zulässige Strombelastung von Litzenseilen

Bei Litzenseilen ist ab einer Strombelastung von 20 A/mm^2 (bezogen auf den metallischen Seilquerschnitt) mit starken Schäden und ab 35 A/mm^2 mit dem Seilbruch zu rechnen. Dies gilt bei einer Stromflussdauer von maximal

Für die Bestimmung der «Grenzgeraden» zwischen unzulässigen und zulässigen Schäden in Figur 6 wurden

nicht nur die beschriebenen Versuche mit Zugbeanspruchung, sondern auch vorgängig durchgeführte Versuche ohne Zugbeanspruchung mit verschiedenen Seildurchmessern berücksichtigt. Wegen der begrenzten Anzahl der Versuche und der statistischen Natur des Lichtbogens musste ein relativ grosser Sicherheitsabstand bis zum Seilbruch gewählt werden. Für die Versuche mit dem Litzenseil mit 27,5 mm Durchmesser kann dieser Sicherheitsabstand (Wert bei Seilbruch zu zulässigem Maximalwert) mit dem Faktor 2,8 angegeben werden.
