# Kurzschlussverhalten von Kabel-Rohrblöcken

Alfred Meier und Luigi Ritter

**Wichtig für die Verlegung von Hochspannungskabeln in Kabelrohranlagen ist die Beständigkeit des Rohrblockes gegenüber leistungsstarken Kurzschlüssen. In Versuchen wurde für zwei verbreitete Rohrblocktypen der Nachweis erbracht, dass die heute verwendeten Polyäthylen-Rohrqualitäten den im Netz möglichen Kurzschlussbeanspruchungen thermisch und mechanisch standhalten. Moderne Kabel können somit nach einem Kurzschluss problemlos ersetzt werden.**

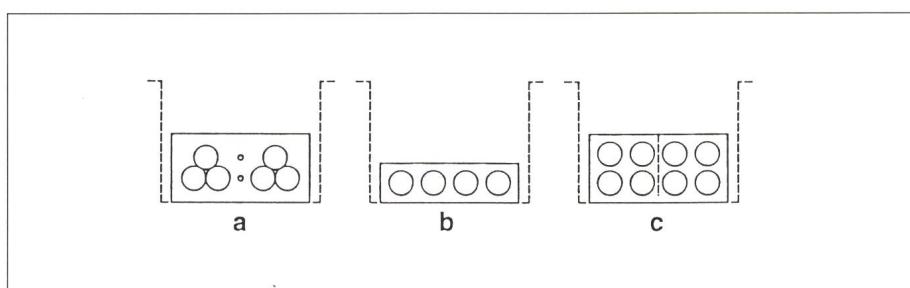
**Bild 1** Rohrblöcke von NOK und EWZ

- a 110-kV-Rohrblock, Normalquerschnitt NOK (gerade Strecken, 2strängig)
- b 150-kV-Rohrblock, Normalquerschnitt EWZ, 1strängig
- c 150-kV-Rohrblock, Normalquerschnitt EWZ, 2strängig

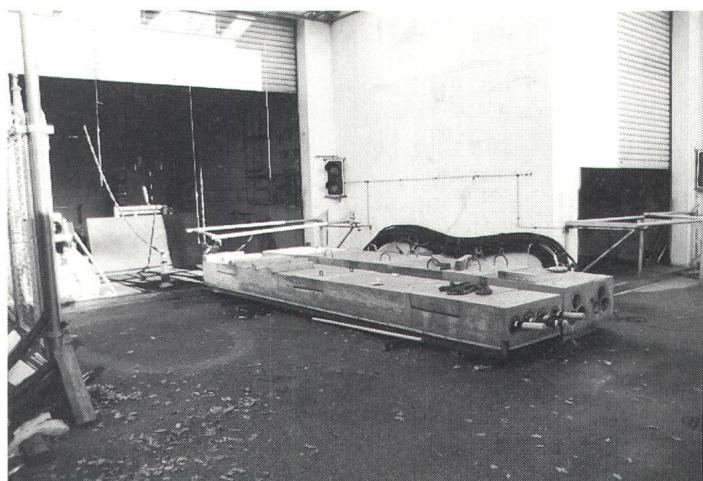
**Bild 2**  
**Rohrblock-Muster mit abhebbaren Teilen**

lationsfehler (Metallspäne in Bohrung), das mit Strom beaufschlagt wurde. Am Fehlerort konnte nach jedem Versuch ein als Deckel ausgebildeter Teil (siehe Bild 2) des Betonblockes abgehoben werden, um das Rohr von aussen zu kontrollieren. Für die Innenkontrolle wurde das Rohr örtlich aufgeschnitten und anschliessend das Kabel ausgezogen. Die Rohrblockmuster erlaubten eine grössere Zahl von Versuchen.
