Artikel: Allmähliche Reduktion des Energieertrags von Photovoltaikanlagen

durch permanente Verschmutzung und Degradation

Autor: Häberlin, Heinrich / Renken, Christian

Allmähliche Reduktion des Energieertrags von Photovoltaikanlagen durch permanente Verschmutzung und Degradation

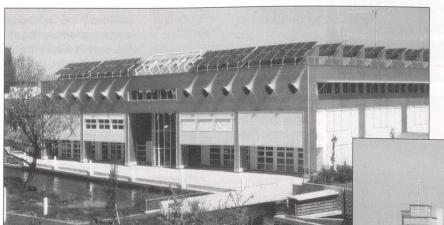
Da im deponierten Material auch Eisenstaub nachgewiesen wurde, lag zunächst die Vermutung nahe, dass dieser Eisenstaub für die Entwicklung dieser Verschmutzung mitverantwortlich ist und dass es sich primär um ein lokales Phänomen handelt, das durch die Eisenbahn-Hauptstrecke bei dieser Anlage bedingt ist. Im Bereich der Anlage, welche einige 100 m vom Bahnhof Burgdorf entfernt in einer Distanz von etwa 50 m von der Bahnlinie liegt, führen nämlich viele Züge Bremsmanöver durch. Untersuchungen bei anderen, weiter von der Bahnlinie entfernten Anlagen in Burgdorf zeigten aber ebenfalls permanente Verschmutzungen, welche allerdings etwas weniger gravierend sind.

Bild 1 Ansicht auf das Gebäude der Abteilung Elektrotechnik der HTA Burgdorf mit dem Solargenerator (60 kW $_{\rm p}$) der PV-Testanlage. Eine Eisenbahn-Hauptstrecke führt etwa 10 m hinter dem Aufnahmestandort durch.
