Allmähliche Reduktion des Energieertrags von Photovoltaikanlagen durch permanente Verschmutzung und Degradation

Über permanente Leistungsverluste und Alterungserscheinungen terrestrischer Solarmodule sind nur wenige Informationen vorhanden. Bisher wurde meist angenommen, dass in Mitteleuropa die natürliche Reinigung des Solargenerators durch Regen und Schnee ausreicht und dass keine zusätzliche Reinigung nötig ist. Während Leistungsverluste infolge permanenter Verschmutzungen durch periodische Reinigungen der Solargeneratoren rückgängig gemacht werden können, sind durch Delaminationen bedingte Leistungsverluste irreversibel und damit gravierender.

■ Heinrich Häberlin und Christian Renken

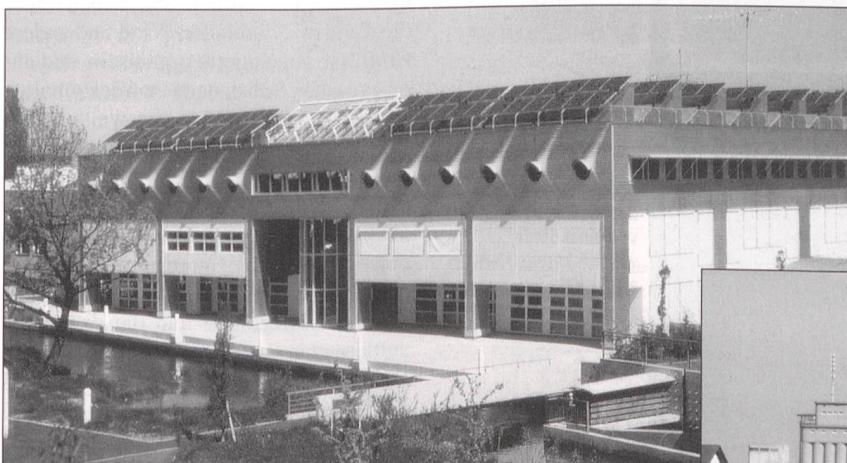
Da im deponierten Material auch Eisenstaub nachgewiesen wurde, lag zunächst die Vermutung nahe, dass dieser Eisenstaub für die Entwicklung dieser Verschmutzung mitverantwortlich ist und dass es sich primär um ein lokales Phänomen handelt, das durch die Eisenbahn-Hauptstrecke bei dieser Anlage bedingt ist. Im Bereich der Anlage, welche einige 100 m vom Bahnhof Burgdorf entfernt in einer Distanz von etwa 50 m von der Bahnlinie liegt, führen nämlich viele Züge Bremsmanöver durch. Untersuchungen bei anderen, weiter von der Bahnlinie entfernten Anlagen in Burgdorf zeigten aber ebenfalls permanente Verschmutzungen, welche allerdings etwas weniger gravierend sind.

Bild 1 Ansicht auf das Gebäude der Abteilung Elektrotechnik der HTA Burgdorf mit dem Solargenerator (60 kW_p) der PV-Testanlage. Eine Eisenbahn-Hauptstrecke führt etwa 10 m hinter dem Aufnahmestandort durch.
