Artikel: Aus Unfällen lernen

Autor: Franz, Alfred / Keller, Jost

Aus Unfällen lernen

Die Unfallstatistik der Jahre 1994 bis 2003

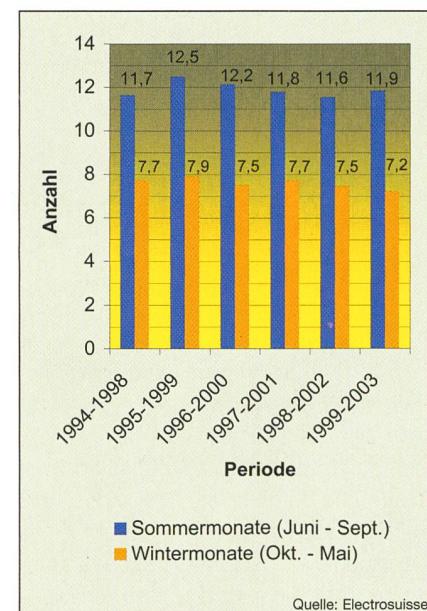
Elektrounfälle in den Sommermonaten (Bild 1).

Bild 1 Anzahl der Elektro-Berufsunfälle (saisonbezogene monatliche Mittelwerte)

5-Jahres-Durchschnitte; als Sommermonate gelten die Monate Juni bis September, als Wintermonate die Monate Oktober bis Mai

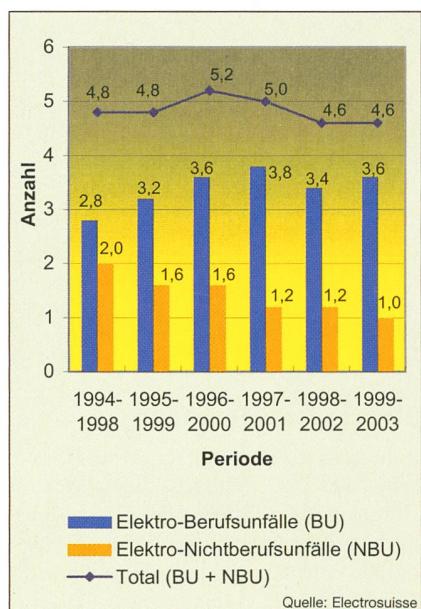
Im Jahre 2003 ereigneten sich 3 tödliche Elektro-Berufsunfälle und ein tödlicher Nichtberufsunfall. Die Gesamtzahl der tödlichen Elektrounfälle liegt somit unter dem Durchschnitt der letzten 10 Jahre (Tabelle I und Bild 2). Dabei ist zu beachten, dass auch die Gesamtzahl der Elektro-Berufsunfälle im vergangenen Jahr im Durchschnitt der vergangenen 10 Jahre liegt. Bild 3 gibt die 5-Jahresmittelwerte zwischen 1994 und 2003 wieder.

Bild 2 Tödliche Elektrounfälle in den Jahren 1994 bis 2003, 5-Jahres-Durchschnitte

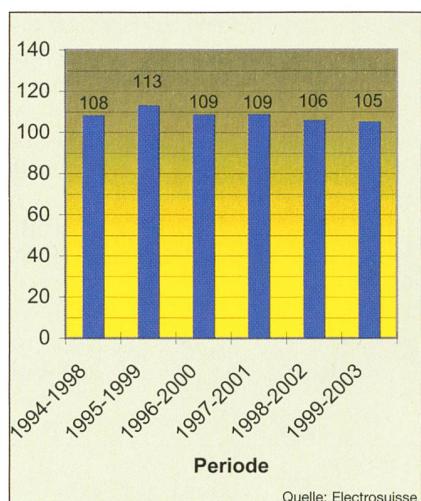
In den letzten 10 Jahren erlitten durchschnittlich 107 Personen einen Elektro-Berufsunfall (Tabelle II). Damit liegt auch die Gesamtzahl der Elektro-Berufsunfälle für das Jahr 2003 unter dem Durchschnitt der vergangenen 10 Jahre (Bild 3). Aus dem Vergleich der Gesamtzahlen darf man jedoch nicht schliessen, dass die Unfallzahlen infolge sicherheitsbewussterem Handeln zurückgegangen sind. Das Gegenteil ist der Fall. So stellen wir bei der Analyse der Elektro-Berufsunfälle eine Zunahme der schweren Unfälle bei den Berufsgruppen «Industrie/Gewerbe» und «Übrige» fest (Tabelle II, Bild 5).

Bild 3 Gesamtzahl der durch das USTI abgeklärten Elektro-Berufsunfälle: 5-Jahres-Durchschnitte

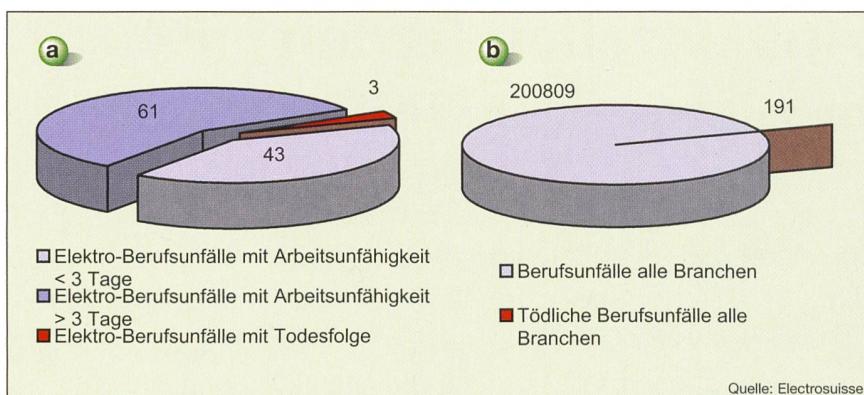
Bild 4 zeigt den Vergleich der Elektro-Berufsunfälle mit der Gesamtheit der Berufsunfälle.

Bild 4 Vergleich der Elektro-Berufsunfälle mit der Gesamtheit der Berufsunfälle

Durchschnitt der Jahre 1994 bis 2003. 4a: Elektro-Berufsunfälle und tödliche Elektro-Berufsunfälle (Statistik des USTI); 4b: Berufsunfälle und tödliche Berufsunfälle über alle Branchen (Statistik der SUVA)

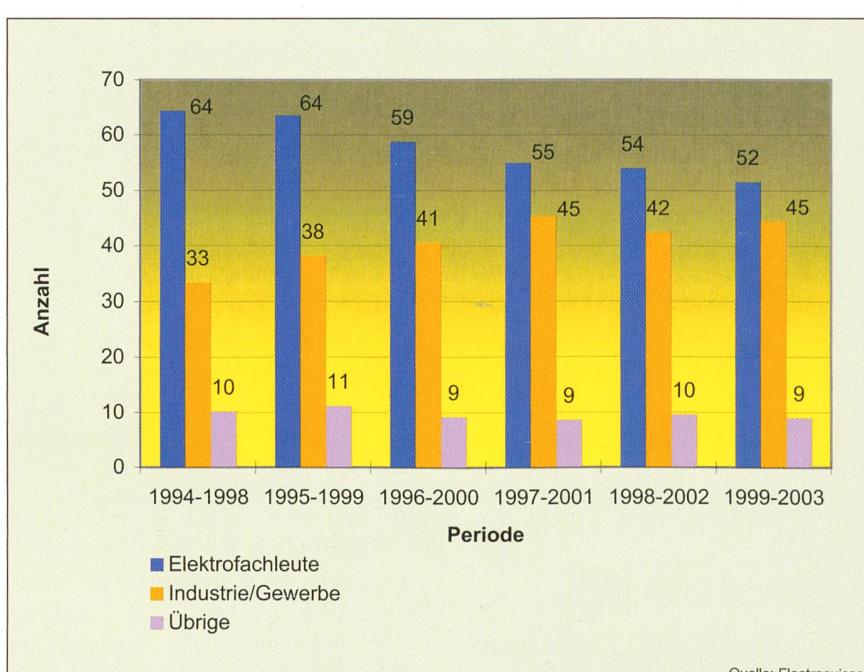
Bild 5 Anzahl Elektro-Berufsunfälle in den verschiedenen Berufsgruppen: 5-Jahres-Durchschnitte
