**Artikel:** Savoir tirer les leçons des accidents

**Autor:** Franz, Alfred / Keller, Jost

# Savoir tirer les leçons des accidents

## Statistique d'accidents des années 1994 à 2003

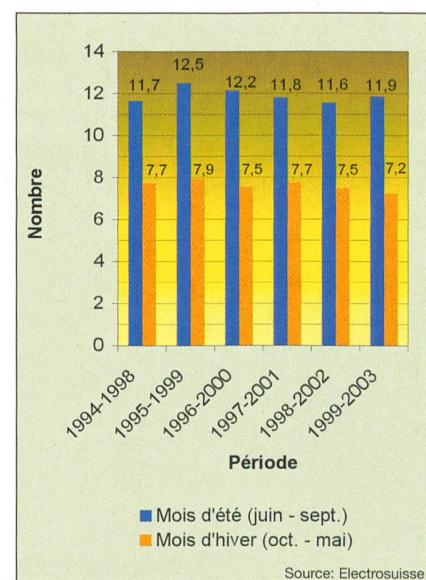
51 (53%) des 96 accidents professionnels dus à l'électricité ont eu lieu au cours des mois de juin à septembre. Au cours du seul mois de juillet 2003, 20 personnes ont été victimes d'un accident dans l'exercice de leur profession. La fréquence des accidents dus à l'électricité au cours des mois d'été est donc confirmée (figure 1).

Fig. 1 Nombre des accidents professionnels dus à l'électricité (valeurs mensuelles moyennes par rapport aux saisons)

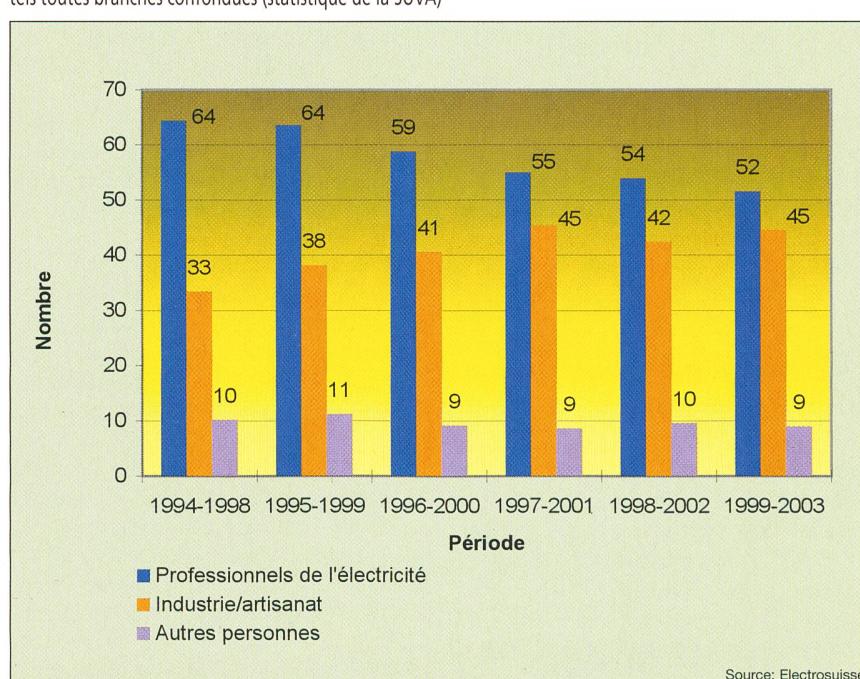
107 personnes en moyenne ont été victimes d'un accident professionnel dû à l'électricité au cours des 10 dernières années (tableau II). Le nombre total des accidents professionnels dus à l'électricité pour l'année 2003 se situe ainsi au-dessous de la moyenne des 10 dernières années (figure 3). Mais la comparaison des chiffres globaux ne permet pas de conclure qu'un comportement plus attentif à la sécurité a permis la diminution du nombre d'accidents. C'est bien le contraire qui est le cas. C'est ainsi qu'à l'analyse des accidents professionnels dus à l'électricité, nous constatons une augmentation des accidents graves pour les groupes professionnels «Industrie/artisanat» et «Autres» (tableau II, figure 5).

Fig. 5 Nombre des accidents professionnels dus à l'électricité dans les différents groupes de professions. Moyennes de 5 années
