Artikel: Savoir tirer la leçon des accidents : statistique des accidents 2004
Autor: Franz, Alfred / Keller, Jost
DOI: <https://doi.org/10.5169/seals-857885>

Savoir tirer la leçon des accidents: statistique des accidents 2004

On sous-estime généralement la basse tension

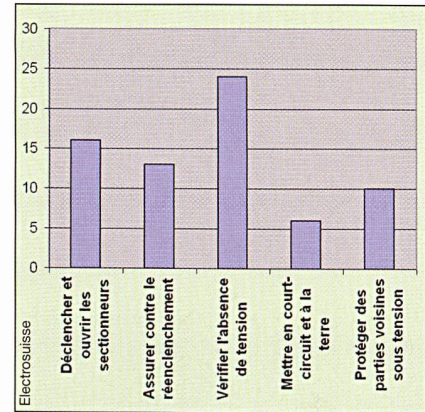
Fig. 2 Règles de sécurité dont la non observance a provoqué des accidents en 2004 (sur 88 accidents enregistrés au total, doubles mentions possibles)

✘ *Le graphique de la fig. 2 montre que de nombreux accidents pourraient être évités si les électriciens contrôlaient toujours l'absence de tension de la zone de travail (en particulier des conducteurs polaires) – règle des 5 doigts, 3^{ème} action.*

✘ *Dans le cas des circuits commutés, des télécommandes ou des tensions externes, il faut accorder une attention toute particulière à la préparation du travail et à l'évaluation du risque.*

✘ *Même en basse tension, il est recommandé de court-circuiter les conducteurs polaires (règle des 5 doigts, 4^{ème} action), en particulier sur les installations à alimentation ou commande complexe. En*

outre, même pour les installations simples, il importe de connaître les installations et leur fonctionnement.

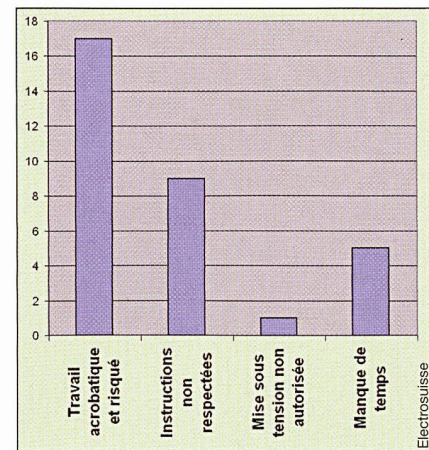
Fig. 10 Actes contraires à la sécurité ayant provoqué des accidents (chiffres 2004, 88 accidents enregistrés au total)

✘ *Le graphique de la fig. 10 montre que de nombreux accidents sont dus à une manière risquée de travailler (art. 8, OPA).*

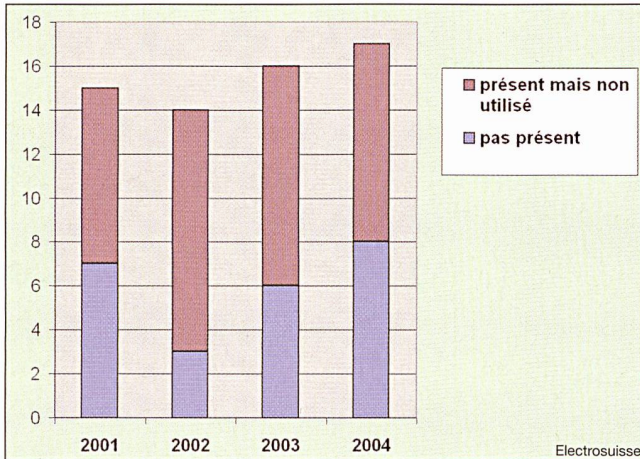
Fig. 14 Légère hausse des accidents lors desquels on ne portait pas d'équipement de protection

✘ *Le graphique de la fig. 14 montre qu'on enregistre depuis 2001 une légère augmentation des accidents lors desquels on ne portait pas d'équipement de protection individuelle. Dans plus de la moitié des cas, l'équipement était bien présent mais on ne le portait pas. Si des parties d'installation sont sous tension, il est non seulement obligatoire mais dans l'intérêt*
