Artikel: Savoir tirer la leçon des accidents : statistique des accidents 2004

Autor: Franz, Alfred / Keller, Jost

Savoir tirer la leçon des accidents: statistique des accidents 2004

On sous-estime généralement la basse tension

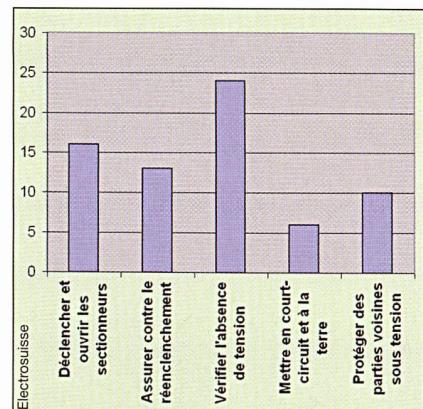
Fig. 2 Règles de sécurité dont la non observance a provoqué des accidents en 2004 (sur 88 accidents enregistrés au total, doubles mentions possibles)

✖ Le graphique de la fig. 2 montre que de nombreux accidents pourraient être évités si les électriciens contrôlaient toujours l'absence de tension de la zone de travail (en particulier des conducteurs polaires) – règle des 5 doigts, 3^{ème} action.

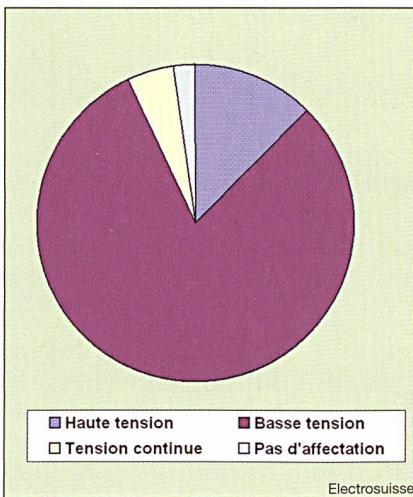
Fig. 5 Environ 80% des accidents professionnels dus à l'électricité se produisent à basse tension, 15% environ à haute tension (chiffres 2004)

❖ La statistique montre qu'il se produit même d'avantage d'accidents en basse tension qu'en haute tension (fig. 5).

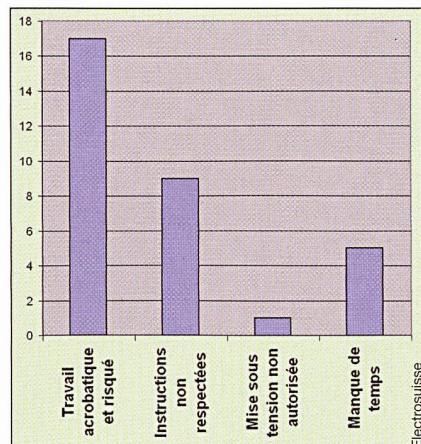
❖ Le graphique de la fig. 10 montre que de nombreux accidents sont dus à une manière risquée de travailler (art. 8, OPA).

Fig. 10 Actes contraires à la sécurité ayant provoqué des accidents (chiffres 2004, 88 accidents enregistrés au total)

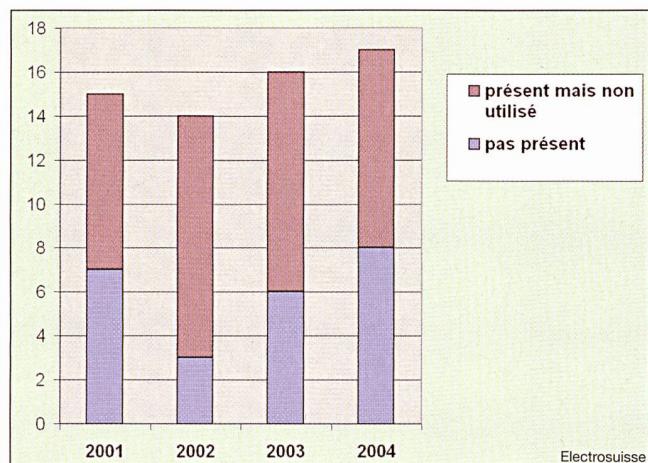
❖ Le graphique de la fig. 14 montre qu'on enregistre depuis 2001 une légère augmentation des accidents lors desquels on ne portait pas d'équipement de protection individuelle. Dans plus de la moitié des cas, l'équipement était bien présent mais on ne le portait pas. Si des parties d'installation sont sous tension, il est non seulement obligatoire mais dans l'intérêt

Fig. 14 Légère hausse des accidents lors desquels on ne portait pas d'équipement de protection
