Artikel: Aus Unfällen lernen : Unfallstatistik 2005

Autor: Franz, Alfred / Keller, Jost

Aus Unfällen lernen: Unfallstatistik 2005

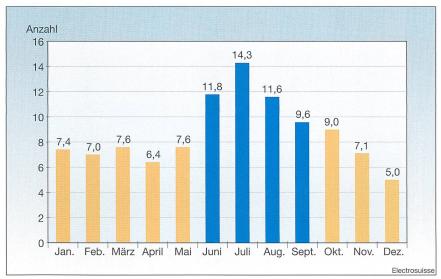
Bild 6 Elektroberufsunfälle nach Jahreszeit (Durchschnitt aus den Jahren 1996–2005) Auffallend ist die Häufung der Elektrounfälle im Sommer

- Die Zahl der verunfallten Elektrofachleute ist steigend, obschon die allgemeine Tendenz der Verunfallten fallend ist
- Die Häufung der Unfälle in den heissen Sommermonaten hat weiter zugenommen (Bild 6).
- Flammbogenverletzungen haben zugenommen und hatten drastischere Auswirkungen.
- Der Verletzungsgrad bei Flammbogeneinwirkung hat zugenommen.
- Laien kommen häufiger aufgrund fehlerbehafteter Elektroinstallationen zu Schaden.
- Herstellerangaben von Einbauteilen werden nicht berücksichtigt.
- Bei Elementen, die gemäss Herstellerangaben unter Spannung montiert oder demontiert werden können, wurden keine PSA verwendet.
- Bei Abweichungen vom geplanten Arbeitsablauf oder Veränderungen der Bedingungen wurde keine neue Risikooder Gefahrenabschätzung gemacht und somit die Arbeitsweise nicht den neuen Umständen angepasst.
