Zeitschrift: bulletin.ch / Electrosuisse

Artikel: Savoir tirer les leçons des accidents : statistiques d'accidents 2005

Autor: Franz, Alfred / Keller, Jost

Savoir tirer les leçons des accidents: statistiques d'accidents 2005

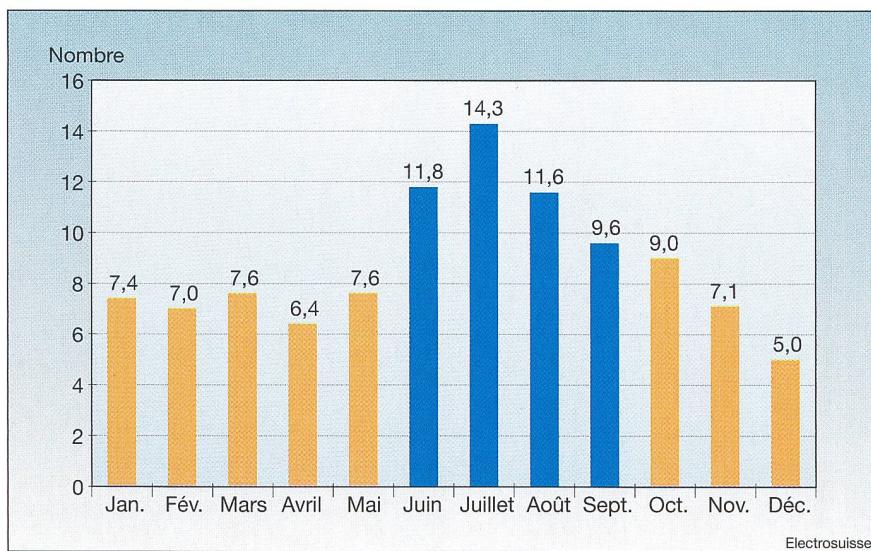
Figure 6 Accidents dus à l'électricité selon les saisons (moyenne des années 1996–2005)
La fréquence des accidents dus à l'électricité en été est frappante

La fréquence des accidents au cours des mois chauds de l'été a à nouveau augmenté (figure 6).
