**Zeitschrift:** bulletin.ch / Electrosuisse  
**Herausgeber:** Electrosuisse  
**Band:** 98 (2007)  
**Heft:** 19

**Artikel:** Aus Unfällen lernen : Unfallstatistik 2006  
**Autor:** Franz, Alfred / Keller, Jost  
**DOI:** <https://doi.org/10.5169/seals-857480>

# Aus Unfällen lernen: Unfallstatistik 2006

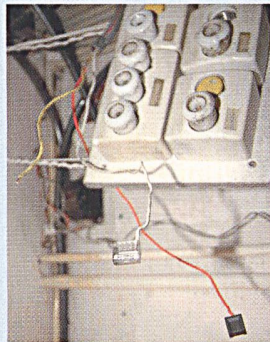
Bei Entfernung alter Elektroinstallationen mit der rechten Hand die spannungs-führenden, blanken Drähte berührt und gleichzeitig mit der linken Hand an den Heizungsrohren festgehalten.

- Sicherheitsregel 3 nicht beachtet: Auf Spannungslosigkeit prüfen.
- Persönliche Schutzausrüstung war vorhanden, wurde aber nicht verwendet.

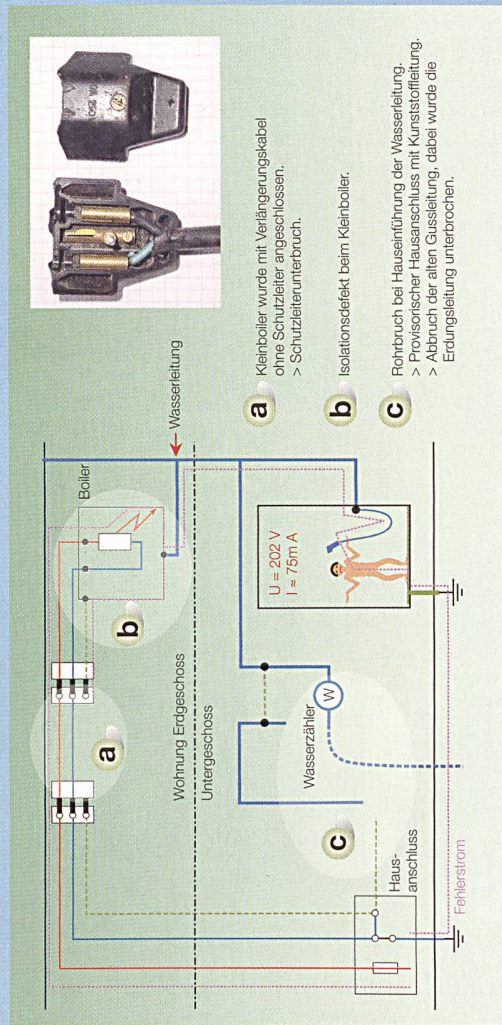
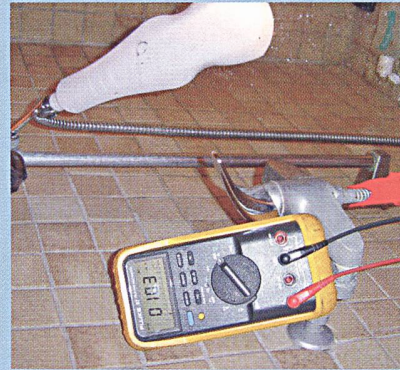
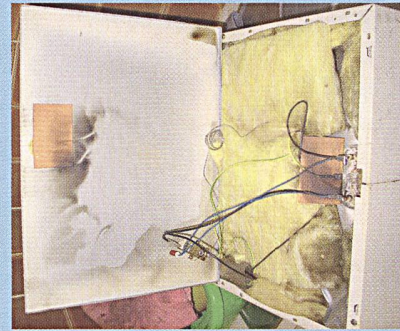
Beim Duschen unter Spannung stehende Wasserleitung berührt. Eine spätere Messung zeigt 103 mA an.

- Isolationsdefekt bei Kleinboiler (Basisschutz).
- Schutz gegen indirekte Berührung war defekt (Fehlerschutz).
- Kein FI-Schutzschalter in Altliegenschaft (Zusatzschutz).
