Zeitschrift: bulletin.ch / Electrosuisse
Herausgeber: Electrosuisse
Band: 98 (2007)
Heft: 22-23

Artikel: Savoir tirer les leçons des accidents : statistique d'accidents 2006
Autor: Franz, Alfred / Keller, Jost
DOI: <https://doi.org/10.5169/seals-857504>

Savoir tirer les leçons des accidents: statistique d'accidents 2006

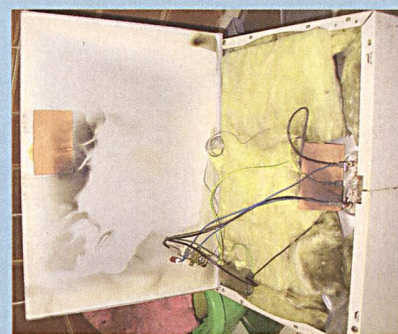
Figure 7 Circuit primaire du transformateur.

Un monteur en chauffage voulait remplacer une vanne mélangeuse avec tête thermostatique électrique non étanche. Après avoir déclenché le disjoncteur de l'installation, il pensait que la tension de commande de 230 V de la tête thermostatique était également coupée. Sans vérifier préalablement la tension, il a détaché les raccordements de la tête thermostatique. Ensuite, lorsqu'il a tenu l'extrémité dénudée d'un fil dans la main gauche et a touché simultanément le boîtier de la vanne de la main droite, il a reçu une forte décharge électrique. Ne pouvant plus se libérer lui-même, c'est un collaborateur qui l'a arraché lui sauvant ainsi la vie.

La tête thermostatique était sous tension, en dépit de l'interrupteur coupé sur l'installation. Afin de protéger l'installation de chauffage, ventilation et climatisation contre les dommages dus au gel, elle a été équipée d'une commande spéciale. Pour que cette commande de protection antigel soit toujours efficace, c'est-à-dire également lorsque l'interrupteur de l'installation est coupé, il a été prévu un disjoncteur de protection séparé pour le circuit de commande et pour les actionneurs correspondants. La vanne mélangeuse était ainsi sous tension externe.

■ En vérifiant l'absence de tension (3^e règle des 5 doigts) sur le lieu de travail, cet accident aurait pu être évité.

■ Les parties d'installation qui sont raccordées à une source d'alimentation externe doivent être marquées en consé-

quence (EN 50110-1, al. 4.8). De cette manière, le monteur aurait été rendu attentif à la situation spéciale et donc au danger.

■ Le raccordement et le remplacement des matériels électriques raccordés à demeure requièrent une autorisation selon l'art. 15 OIBT. En l'absence d'une telle autorisation, il est nécessaire de mandater un installateur-électricien pour ce type de travail.
