Zeitschrift: bulletin.ch / Electrosuisse

Artikel: Unfallstatistik 2008 : deutliche Zunahme

Autor: Keller, Jost / Schmid, Urs

Unfallstatistik 2008: deutliche Zunahme

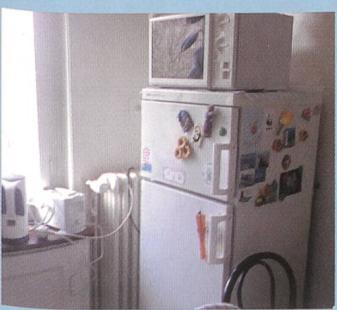
- Mangelhafte Installation
- Fehlende Prüfungen nach Abschluss der Installationsarbeiten
- Fehlerstromschutzschalter nicht installiert
