Zeitschrift: bulletin.ch / Electrosuisse
Herausgeber: Electrosuisse
Band: 100 (2009)
Heft: 10

Artikel: Unfallstatistik 2008 : deutliche Zunahme
Autor: Keller, Jost / Schmid, Urs
DOI: <https://doi.org/10.5169/seals-856419>

Unfallstatistik 2008: deutliche Zunahme

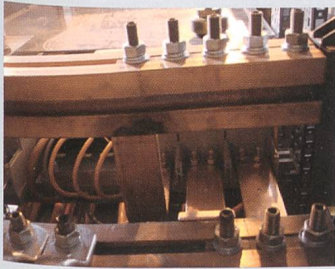
- Entfernen des Berührungsschutzes durch einen Laien
- Keine Freischaltung der Anlage vor dem Eingriff; Spannungsfreiheit nicht geprüft
- Arbeiten/Störungssuche ohne entsprechendes Fachwissen ausgeführt (Laie)

- Hinaufsteigen auf den Mast, ohne die Leitung vollständig freizuschalten
- Missachten der Sicherheitsregeln
- Missachten der Starkstromverordnung

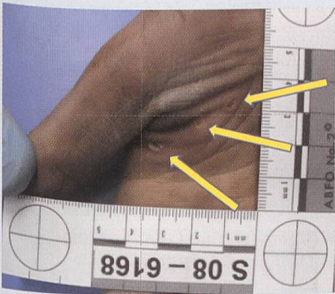
- Verwendung einer alten Gusssteckdose mit eingebauter Brücke N-PE. Aufgrund des vertauschten Anschlusses (N und L) im Stecker, über den die Speisung erfolgte, geriet Spannung auf jenen Leiter, der in der alten Steckdose am N-Kontakt und damit an der Brücke angeschlossen war; in der Folge war Spannung auf dem Gehäuse
- Laienhafte Installation
- Keine Prüfung der Installation nach Abschluss der Arbeiten
- Fehlerstromschutzschalter nicht installiert
- Installation ohne Installationsbewilligung ausgeführt

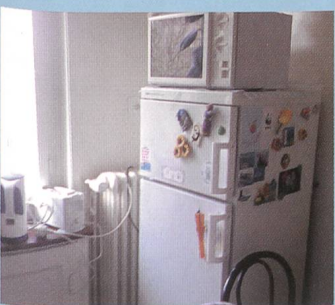
- Mangelhafte Installation
- Fehlende Prüfungen nach Abschluss der Installationsarbeiten
- Fehlerstromschutzschalter nicht installiert

Durch den Druck des Monteurs auf den Leiter L3 wurde der hintere Teil der Schlaufe auf das Aluminiumrahmenprofil gedrückt. Da die Leiterisolation gemäss Aussagen bereits bei leichten mechanischen Einwirkungen nachgibt (die Isolation kann einfach mit dem Fingernagel durchstochen werden), wurde die Isolation durchgedrückt, und es kam zu einem Erdschluss. Der dabei erzeugte Flammbogen verletzte beide Monteure an den Händen.
