**Zeitschrift:** bulletin.ch / Electrosuisse  
**Herausgeber:** Electrosuisse  
**Band:** 100 (2009)  
**Heft:** 11

**Artikel:** Statistique des accidents 2008 : nette augmentation  
**Autor:** Keller, Jost / Schmid, Urs  
**DOI:** <https://doi.org/10.5169/seals-856428>

# Statistique des accidents 2008: nette augmentation

## Hausse regrettable du nombre d'accidents électriques en 2008

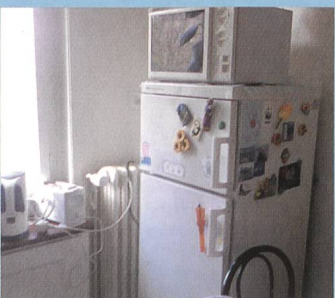
- Installation défectueuse
- Manque de vérifications après achèvement des travaux d'installation
- Disjoncteur de protection à courant différentiel-résiduel non installé
