Artikel: Zustandserfassungen von Spannungswandlern

Autor: Nilsson, Lars

Zustandserfassung von Spannungswandlern

50-kV-Giessharzspannungswandler | Betriebsgealterte 50-kV-Giessharzspannungswandler im Verteilnetz der BKW Energie AG werden bis Ende Jahr systematisch ersetzt. Das Sanierungskonzept basiert auf dem Komponentenzustand unter Berücksichtigung der Gesamtwirtschaftlichkeit.

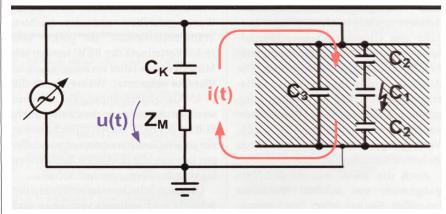
Bild 2 Vereinfachtes Ersatzschaltbild einer TE-Messung. Ein Defekt (Lunker) im Isolationssystem wird als Kapazität C1 nachgebildet. Die Ausgleichströme i(t) können über einen Koppelkondensator Ck und eine Messimpedanz ZM erfasst werden.

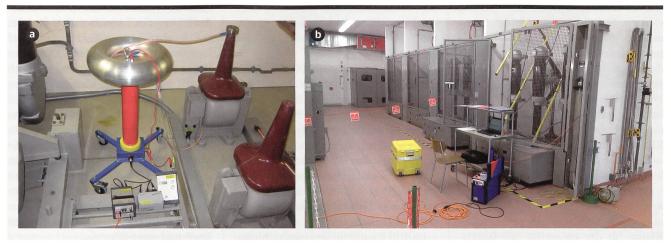
Bild 4 Die frequenzvariable Erregung eines Wandlers und Erfassung der TE mittels eines Koppelkondensators vor Ort in einem Unterwerk der BKW. Der Schaltwagen ist ausgefahren, die Primäranschlüsse sind gelöst und die Sekundärklemmen geöffnet.
