Wartung entscheidet über Haltbarkeit

Welcher Verschleiss entsteht nach 3500 Betriebsstunden an einem modernen Grossstraktor? Ein zehnköpfiges Mechanikerteam hat innert einer Woche einen Claas «Axion 920 Cmatic» komplett in seine Einzelteile zerlegt und diese geprüft; eine gemeinsame Aktion von Claas und der Redaktion der deutschen Agrarfachzeitschrift «traction».

Der ausgeweidete Claas «Axion 920 Cmatic»

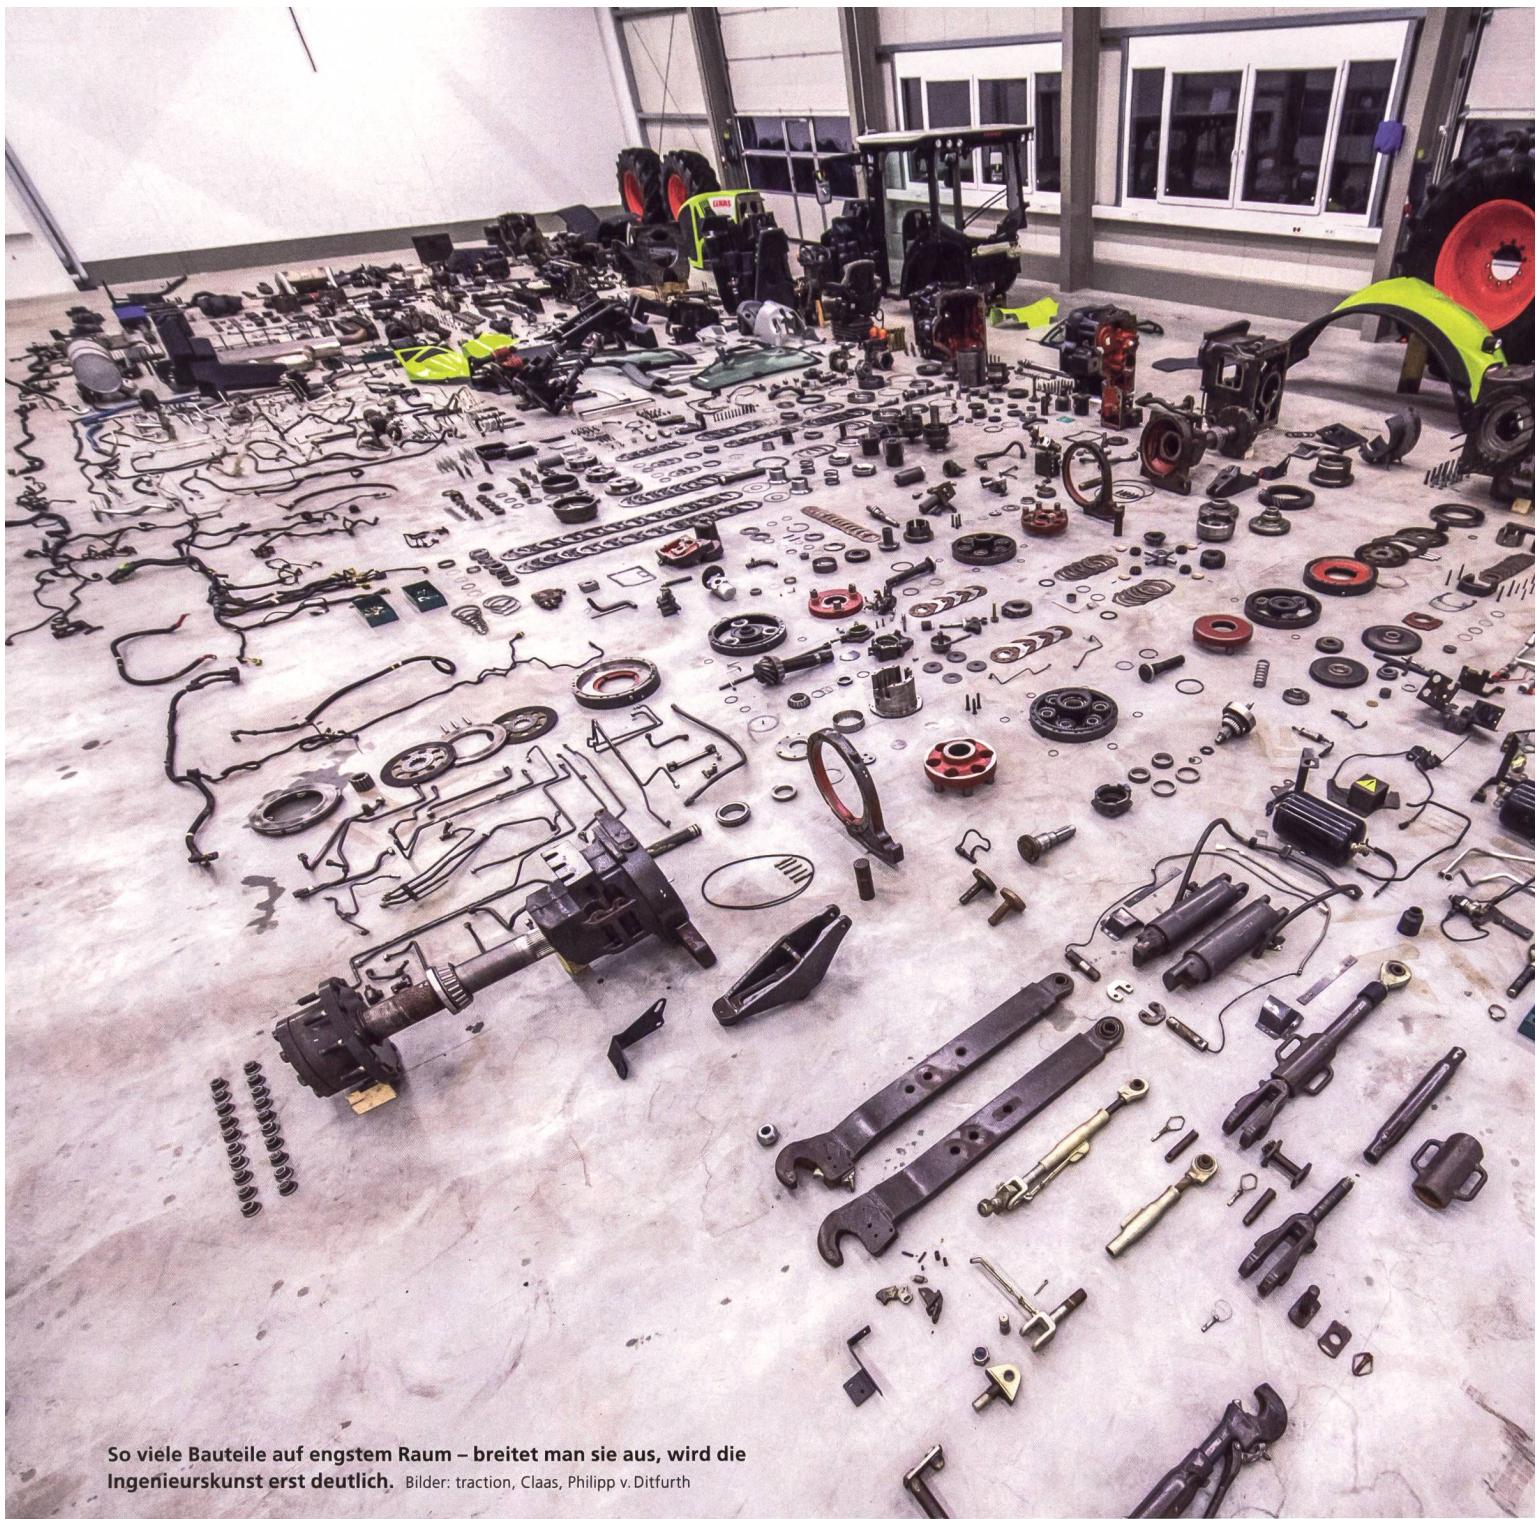
So viele Bauteile auf engstem Raum – breitet man sie aus, wird die Ingenieurskunst erst deutlich. Bilder: traction, Claas, Philipp v. Ditfurth

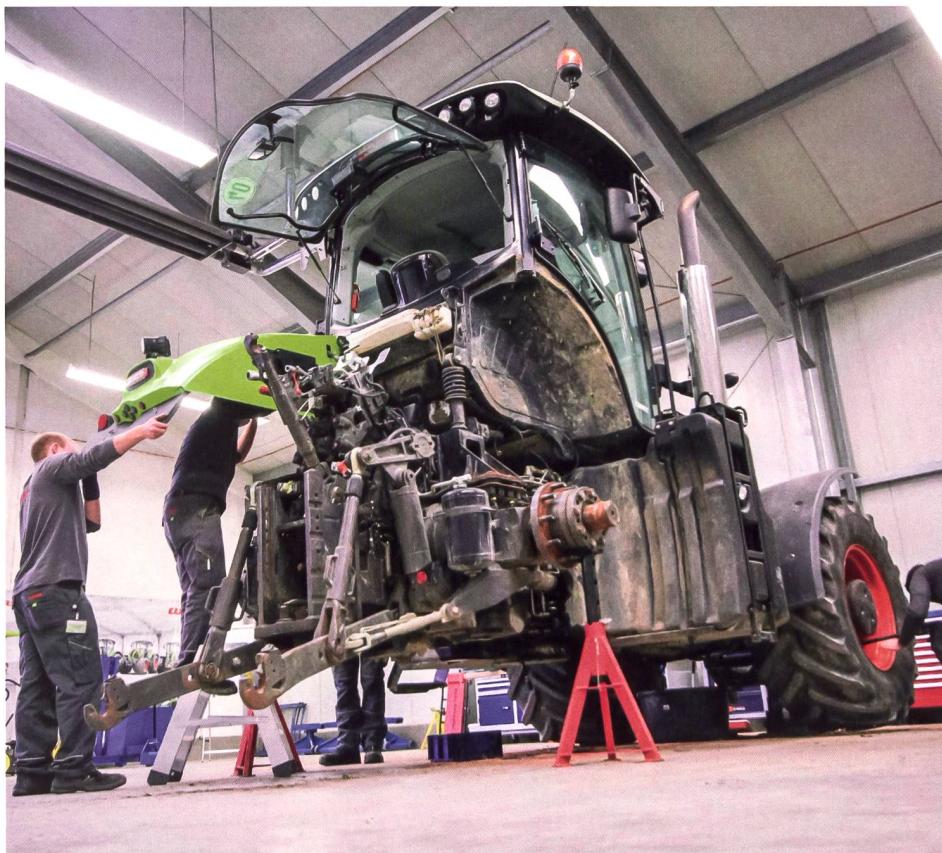
Dem «Axion 920 Cmatic» wird von allen Seite her zu Leibe gerückt.
