Organes d'un tracteur de 3500 heures au scanner

Sur un tracteur de 3500 heures, les différents composants sont-ils toujours capables d'assurer le travail demandé ? Réponses en démontant un « Axion 920 Cmatic » en partenariat avec *Traktion Magazin* et Claas.

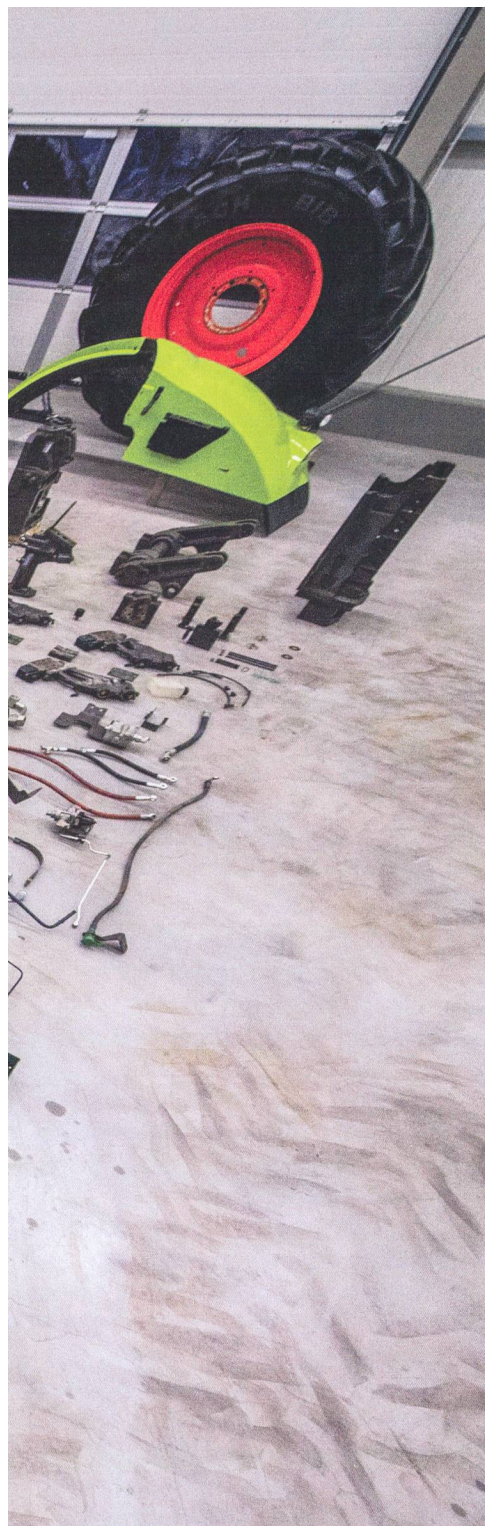
Autant de pièces sur un si petit espace !
Ce n'est qu'en les étalant que la qualité de
l'ingénierie se remarque. Photos : Traktion
Magazin, Claas et Philipp von Ditzfurth

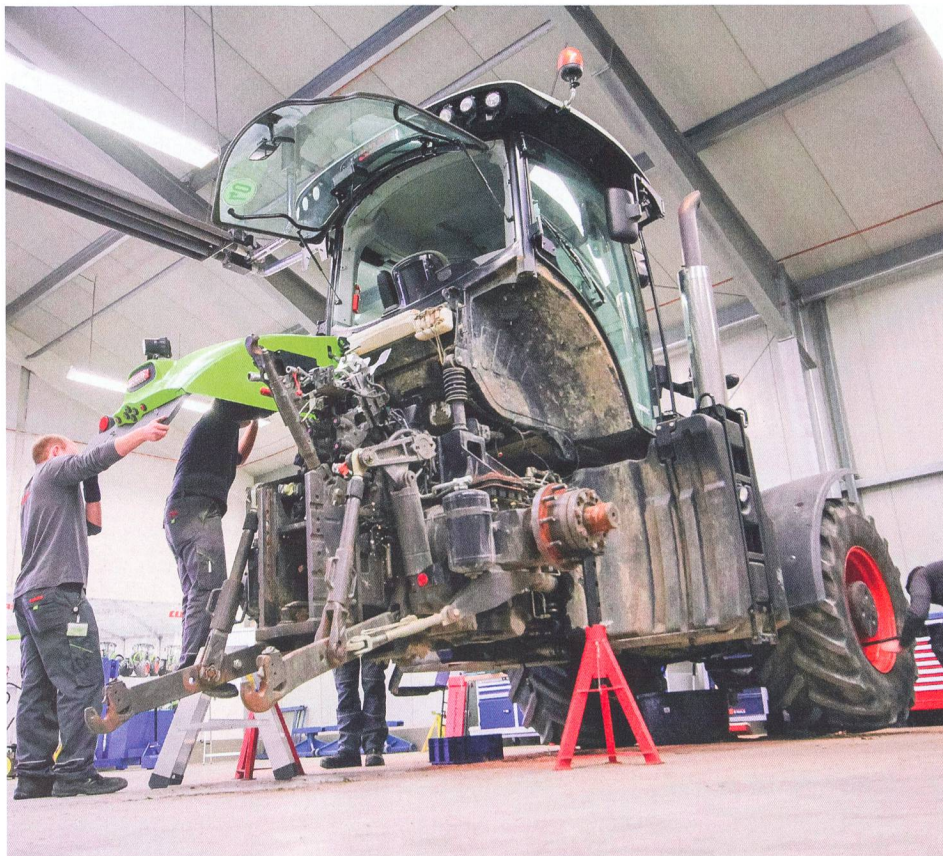
L'« Axion 920 Cmatic » est examiné sous toutes ses coutures.
