Das «Kieferhaus» in Menzingen

Ein Blockbau aus dem 18. Jahrhundert

Peter Holzer

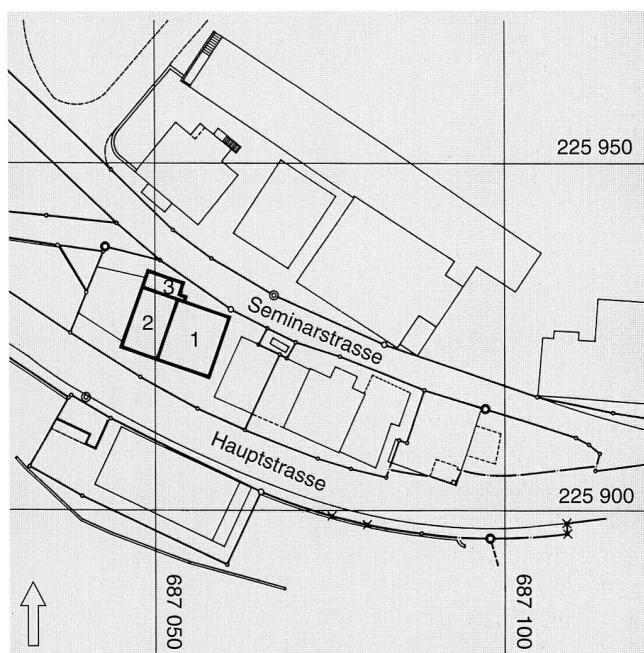
Abb. 1

Menzingen, «Kieferhaus». Ausschnitt aus dem Katasterplan.
1 Blockbau. **2** Westanbau. **3** Nordseitige Erweiterung.

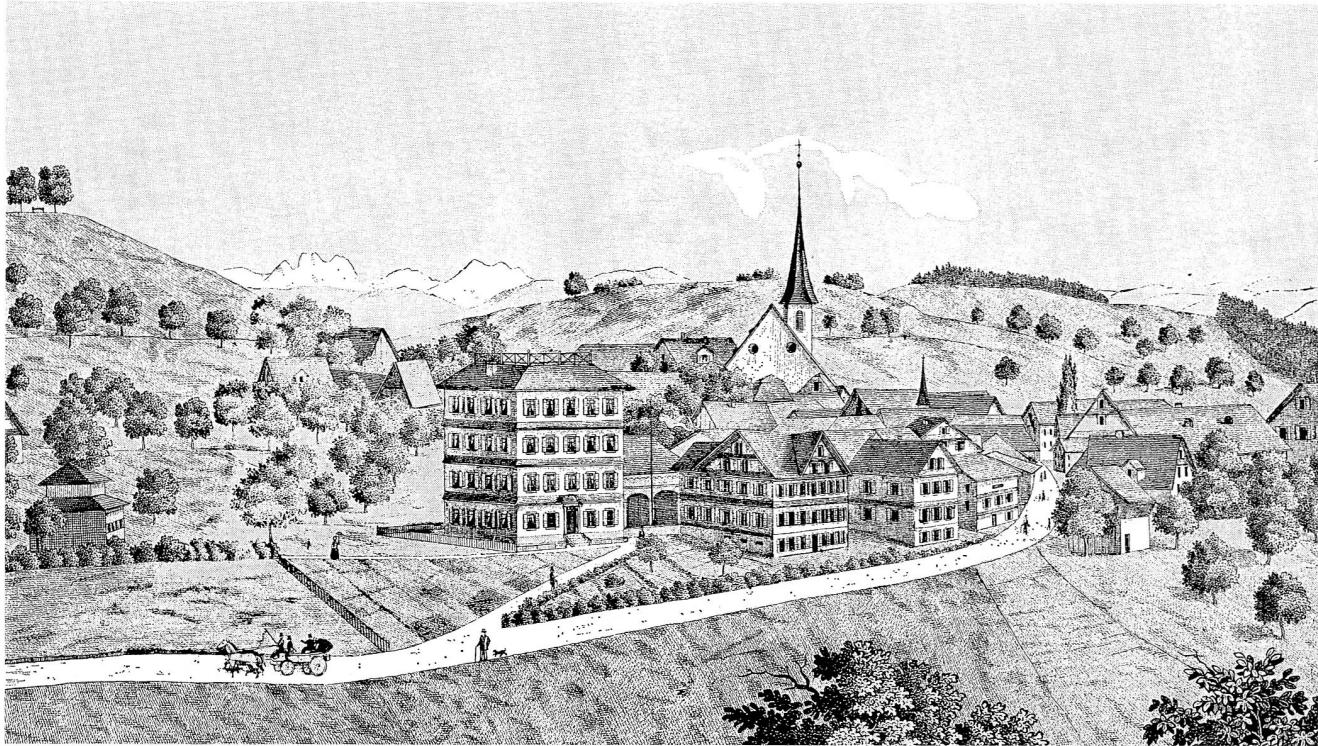
Abb. 3

Menzingen, «Kieferhaus». Lithographie «Menzingen, Handelsschule» von 1860. Das «Kieferhaus» steht rechts neben dem grossen, viergeschossigen Gebäude («Engelburg»).

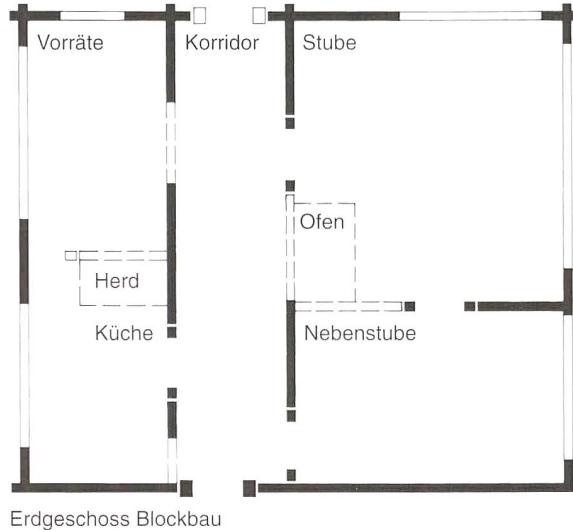
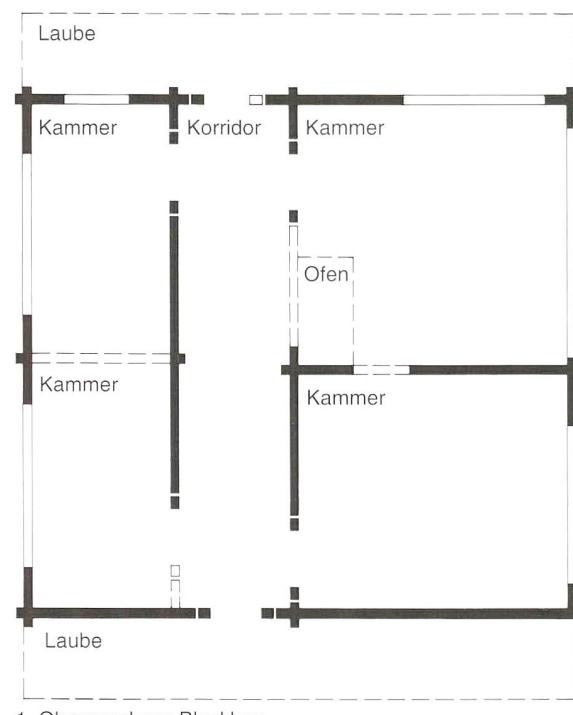
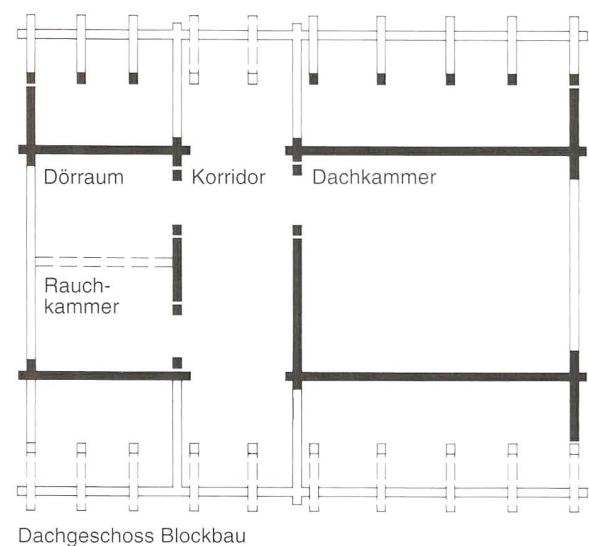
Die Untersuchung ergab, dass die östliche Hälfte des Kellersockels (Abb. 5 und 6) eine sekundäre, in mehreren Etappen erstellte Unterfangung des Blockbaus war. Sämtliche Mauern der Unterfangung bestanden aus Bollen- und Bruchsteinen, zeigten denselben Gefügecharakter und waren durchwegs rund 60 cm stark. Unterschiede zeigten sich lediglich im Mauermörtel.

Menzingen, «Kieferhaus». Schematische Grundrisse.
