# Ein neues Kleid für alte Mauern

## Fassadensanierung am Kloster Maria Opferung in Zug

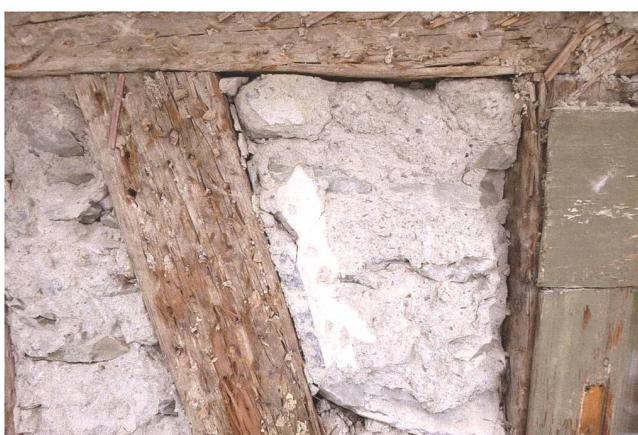
Abb. 4 Kloster Maria Opferung, Westfassade des Konventsgebäudes. Farbfassung von 1608 mit grauen Riegeln.

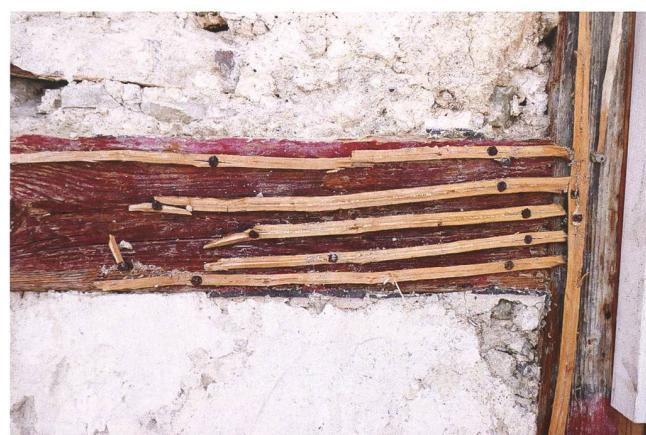
Abb. 5 Kloster Maria Opferung, Fassade des Gästehauses. Farbfassung von 1744 mit oxidroten Riegeln.

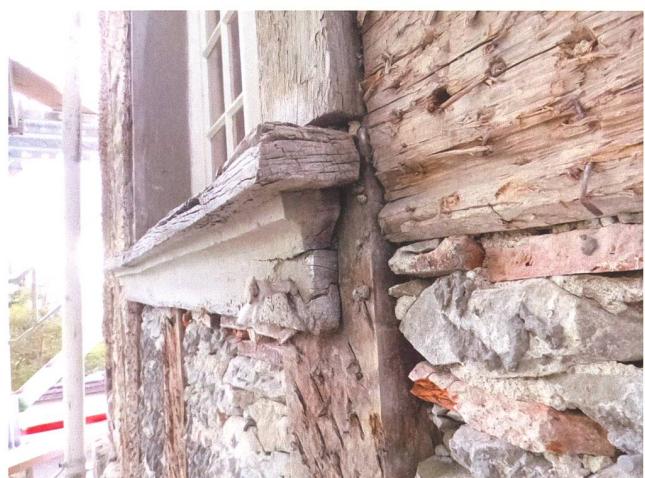
Abb. 8 Kloster Maria Opferung, Südfassade des Konventsgebäudes. Fensterbrett und Brustriegel von 1608, aus einem Stück gearbeitet.

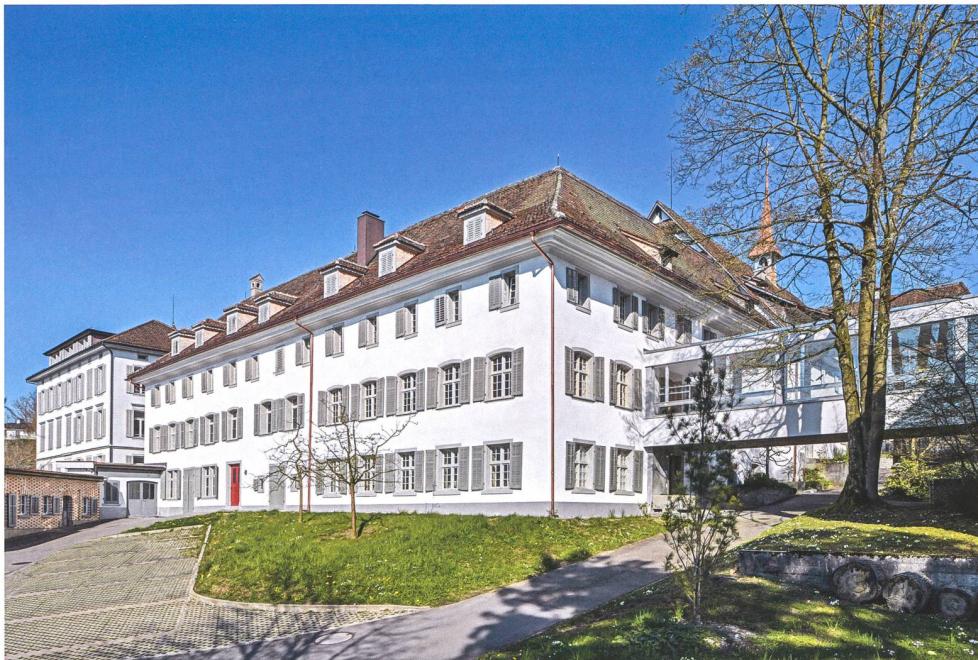
Abb. 14 Kloster Maria Opferung. Ansicht von Südwesten. Nach der Sanierung, 2020.

Zeitgründen war es nicht möglich, nach Abschlagen des Putzes eine Ausschreibung der verschiedenen Gewerke durchzuführen, da das Gebäude vor dem Winter bereits wieder verputzt sein musste. Diese rollende Planung war nur möglich, weil das Kloster unter Leitung von Schwester Oberin Anna Nerlich sich mit allen an der Sanierung Beteiligten auf diesen Prozess einliess. Dank der allseitigen Bereitschaft, sich unkonventionellen Lösungen zu stellen, konnte das Projekt zur allgemeinen Zufriedenheit realisiert werden. Hilfreich war dabei, dass der Architekt und die Handwerker das Gebäude seit längerem kannten. Diesen idealen Umständen – und der günstigen Witterung – ist es zu verdanken, dass die Sanierung innerhalb von acht Monaten abgeschlossen werden konnte. So bleibt in Zukunft zu beobachten, wie sich die hier gefundene Lösung im Laufe der Jahre bewährt (Abb. 14).
