Artikel: Geologische Naturgefahren in der Schweiz = Dangers géologiques en Suisse = Pericoli geologici naturali in Svizzera

Autor: Keusen, H.R. / Bollinger, D. / Lateltin, O.

Geologische Naturgefahren in der Schweiz

ARBEITSGRUPPE GEOLOGIE UND NATURGEFAHREN (AGN)

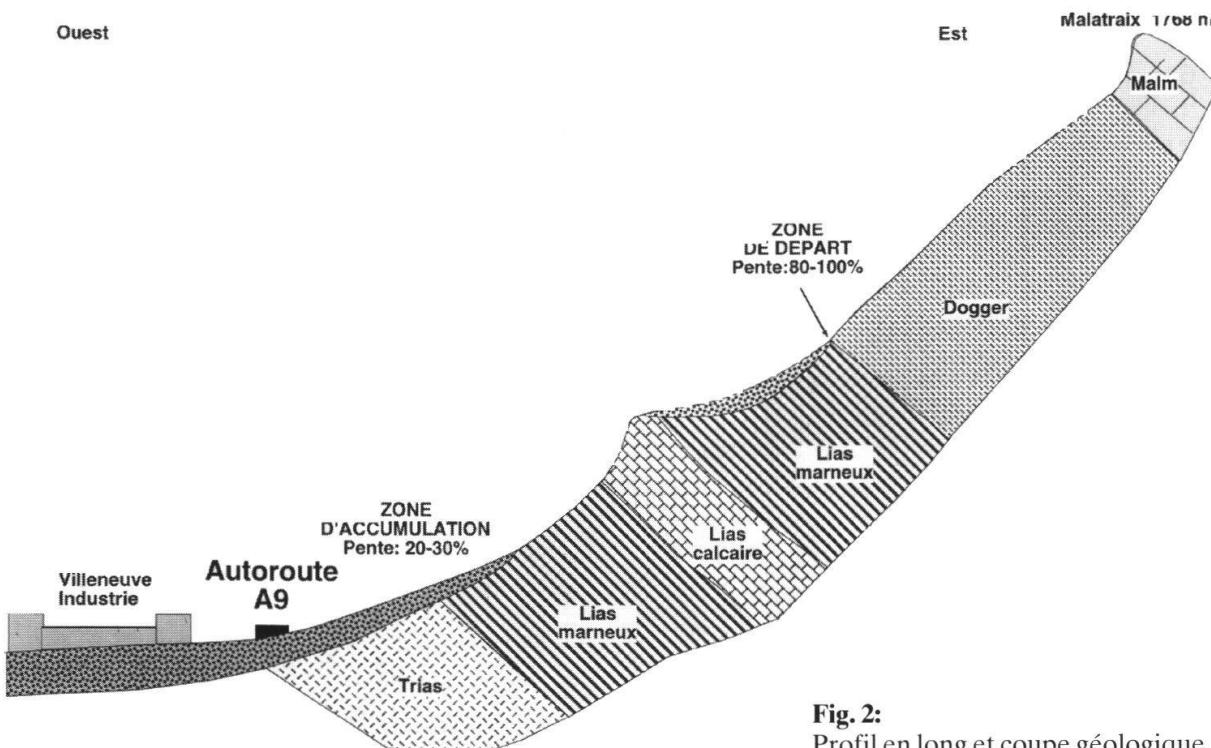
Fig. 2:
Profil en long et coupe géologique

La géologie de ce bassin-versant montre des couches à pendage contraire (40 à 50 degrés, plongement vers le Sud-Est), qui constituent le flanc Nord-Ouest de l'anti-

clinal déversé de Malatraix (Préalpes Médianes). Des éboulis et des alluvions recouvrent localement ces roches calcaires du Malm, du Dogger et du Lias (Fig. 2).

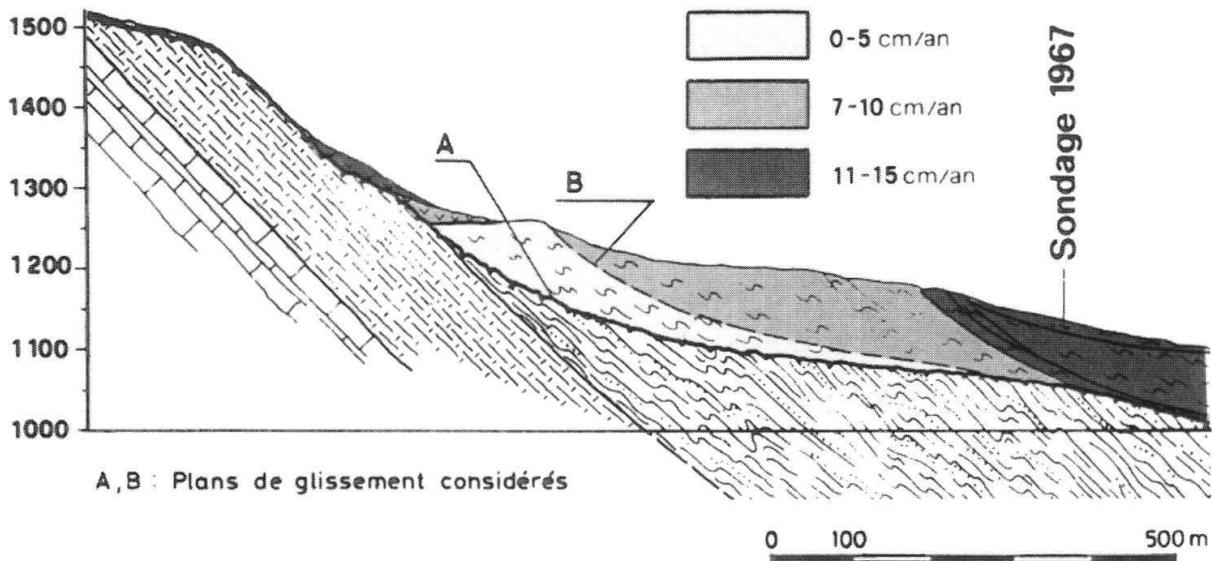
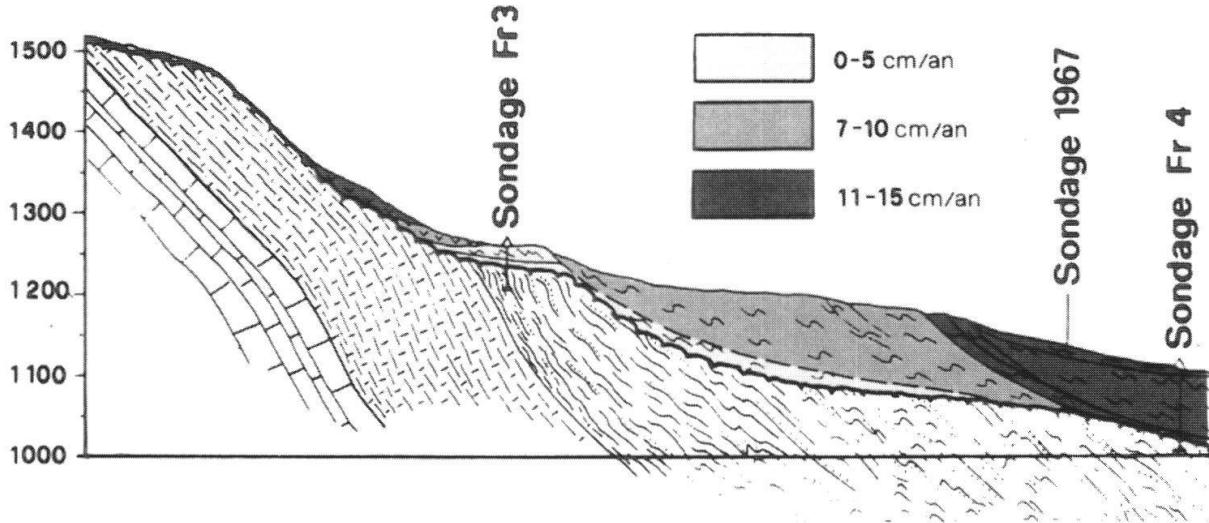
Fig. 3: Profil géologique de la partie haute du glissement avant et après reconsidération du résultat sur la base d'une analyse interdisciplinaire

arrivé à la conclusion (voir fig. 3) que la probabilité de transition de la rupture selon l'analyse probabiliste effectuée (méthode Oboni-Bourdeau), s'élevait à 90 % en amont du glissement sur la surface de glissement basale (profil supérieur fig. 3). Or une telle probabilité était incompatible avec les mouvements observés par mesures géodésiques sur la partie de tête du glissement, plus faibles qu'en aval.

Il a dès lors été facile pour le géologue de trouver au niveau des hypothèses ayant servi à l'établissement du profil la cause du problème. La vérification de la nouvelle hypothèse (d'un seuil supplémentaire au niveau des Couches Rouges) au moyen d'un unique forage, que l'on savait devoir être court (Fr3 sur le profil du bas de la figure 3) a été facile à justifier et à budgeter.

Ce nouveau forage a effectivement trouvé, à peu de frais, ce seuil rocheux élevé, et une analyse probabiliste effectuée sur la base du profil modifié a vu s'abaisser la probabilité de transition à moins de 35 %, valeur qui devient compatible.

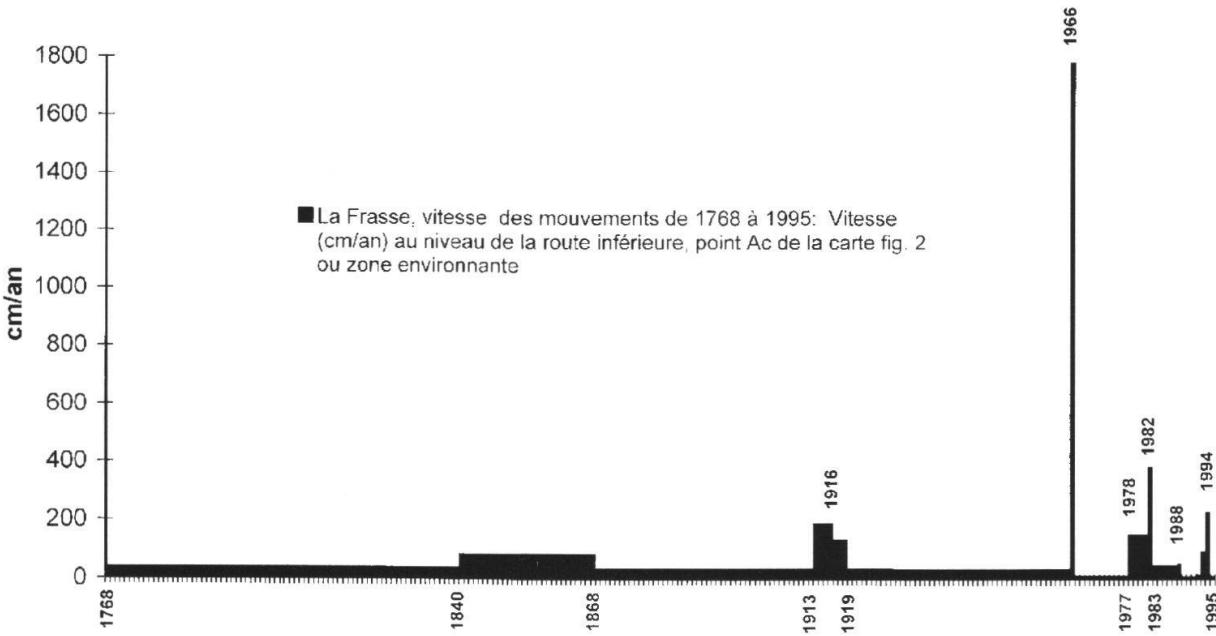
Fig. 5: Vitesse annuelle des mouvements de 1768 à 1995

Ces déplacements de surface et en profondeur couvrent des périodes très différentes (court, moyen et long terme) sur 225 ans (fig. 5). Outre la modélisation dynamique du glissement, ils ont permis d'établir la relation apparente selon différents pas de temps avec les données pluviométriques des stations ISM toutes proches de Leysin (1930 à 1976) et du Sépey (dès 1977). Il en est résulté une première ébauche du mécanisme du glissement.

Mais cette relation pluie-mouvements rendait assez mal compte des fortes accélérations périodiques du glissement. Elle n'expliquait pas davantage la constatation, faite à partir des différentes mesures, selon laquelle les mouvements croissent plus ou moins progressivement du haut vers le bas, avec une zone très active plus ou moins indépendante du reste du glissement dans le bas (voir carte fig. 1). D'autre part, il faut relever que cette constatation était incompatible avec les hypothèses des deux études antérieures (1922, 1967/71) selon lesquelles le moteur du glissement était la surcharge créée en amont par les apports de matériaux (Couches Rouges) provenant du cirque des Rouvènes.

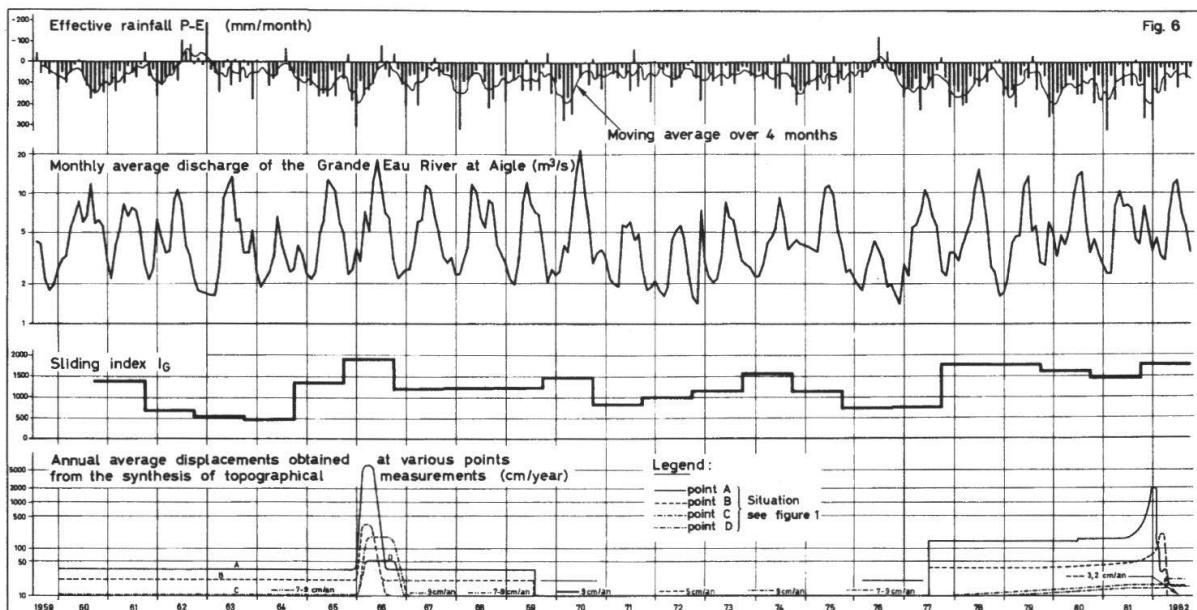
très forte crise en 1966 avec 12 m de déplacement, après 47 ans sans crise; crise moindre en 1981/82 avec 4.5 m de déplacement malgré des pluies plus intenses et beaucoup plus prolongées, mais après seulement 15 ans sans crise, dito en 1994) (fig. 6 et 8);

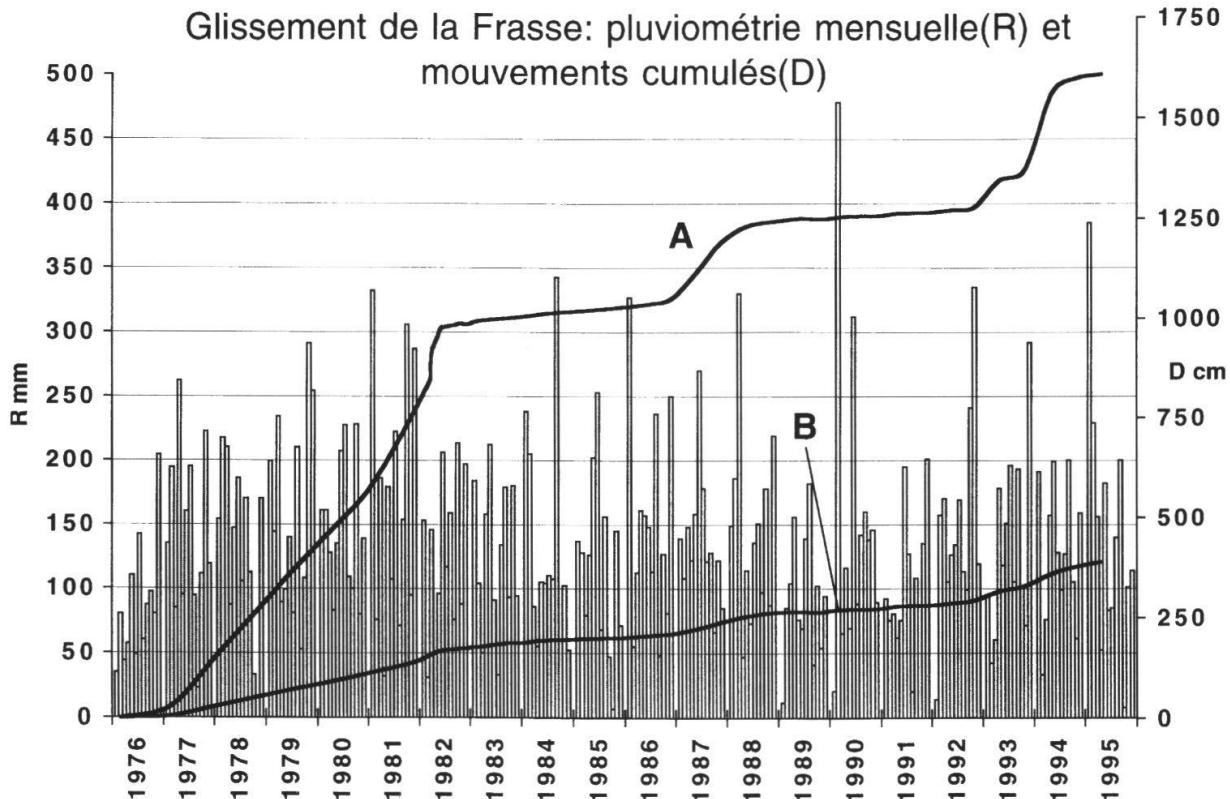
Fig. 8: Evolution comparée des mouvements de 1976 à 1995 et de la pluviométrie mensuelle (station ISM du Sépey); points A et B: voir fig. 1

- après ces périodes de crise, les mouvements ralentissent très rapidement (fig. 8) et l'ensemble du glissement est quasiment stable, ne réagissant pas même aux conditions pluviométriques les plus extrêmes. Cette période de stabilité permet à l'érosion par la rivière de prendre le dessus sur les apports de matériaux par le glissement.

Parallèlement, l'ensemble du glissement subit pendant cette période une compression conduisant à un gonflement de la partie centrale (autour du plateau de Cernnat) qui se traduit par une surélévation de celle-ci avant les grandes crises (de 1 à 1,5 m par exemple entre l'état 1957 et l'état 1969, soit avant et après la crise de 1966, tel que vérifié par photogrammétrie).

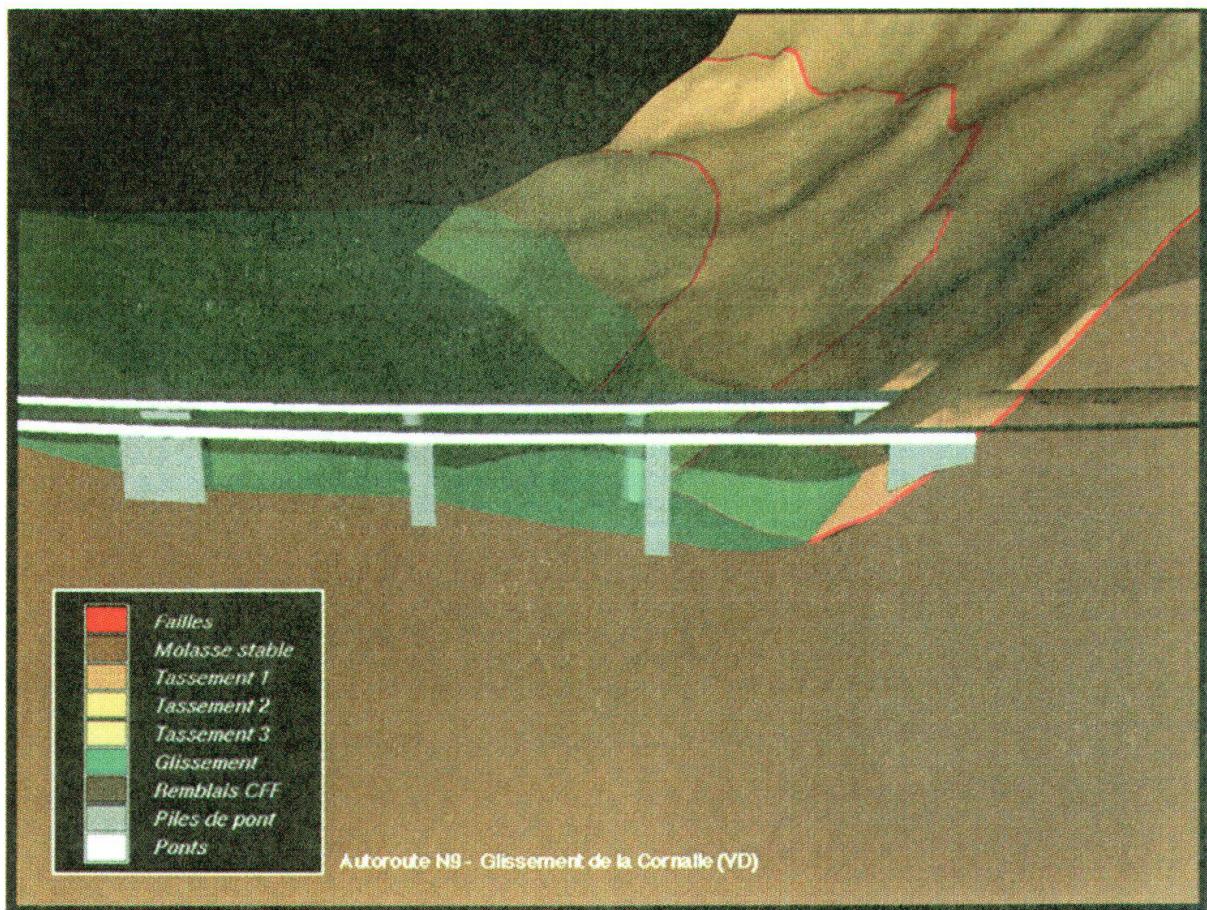
Fig. 2: infographie géologique tridimensionnelle du glissement de la Cornalle dans la zone du franchissement par l'autoroute N9 (tiré de Mayoraz 1993).

A l'endroit du franchissement du glissement par l'autoroute, la masse instable est large d'environ 130 mètres. Son épaisseur varie entre une dizaine de mètres à l'amont et sur la rive ouest et plus de 20 mètres sur le côté est et à l'aval.

Un modèle infographique tridimensionnel (fig. 2) sert de support à cette géométrie et montre également comment les ponts autoroutiers ont été fondés.

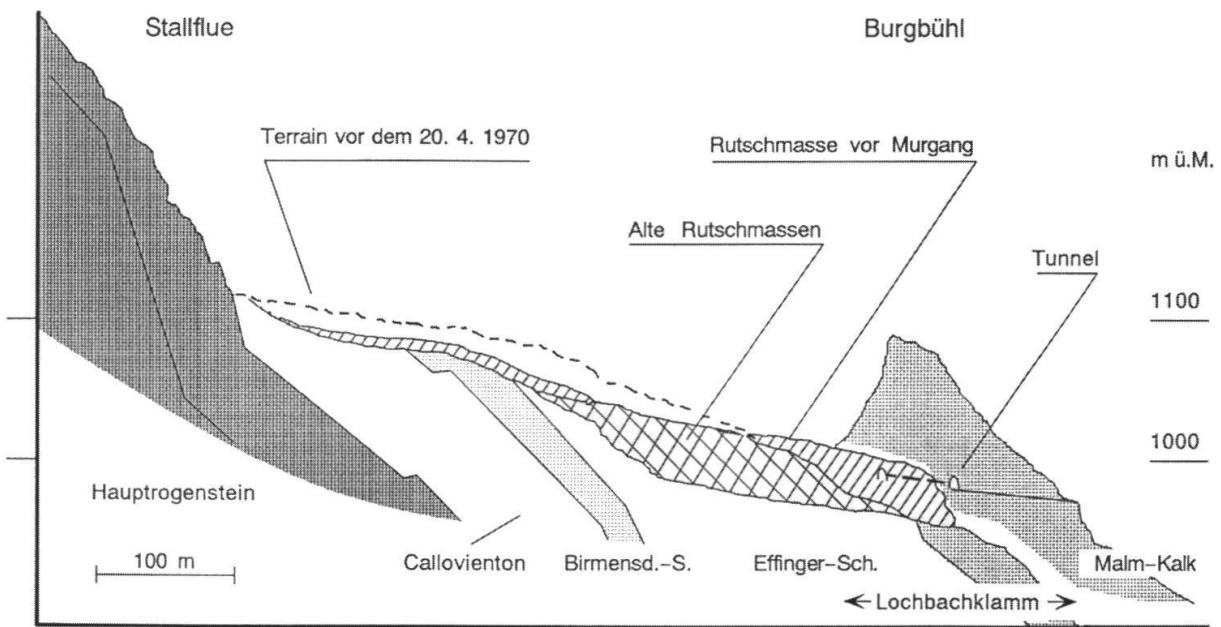
Fig. 4: Vereinfachtes Querprofil durch das Abriss- und Ablagerungsgebiet des Rutsches von Schauenburgschwang nach Fröhlicher, Bericht 1971 (verändert). Die Rutschmasse ist in ihrer Position in und vor der Lochbachklamm eingezeichnet. Aus dieser Masse löste sich der Murgang von Selzach.

Die Detailkartierungen ergaben, dass der Untergrund des eigentlichen Abrutschgebietes grösstenteils aus annähernd hangparallel einfallenden Callovien- und Oxfordtonen besteht (Figur 4). Die spezielle Geometrie und die unerwartet grosse

Ausbissfläche dieser eher geringmächtigen Formationen ist durch eine (vorher unbekannte) Parasitärfaltung bedingt. Über diesen Tonen lag ursprünglich ein bis zu 15 m mächtiger, mit Bergsturzmaterial vermengter Gehängeschutt, der praktisch ausschliesslich aus Hauptrogensteintrümmern der nahen Stallflue bestand.

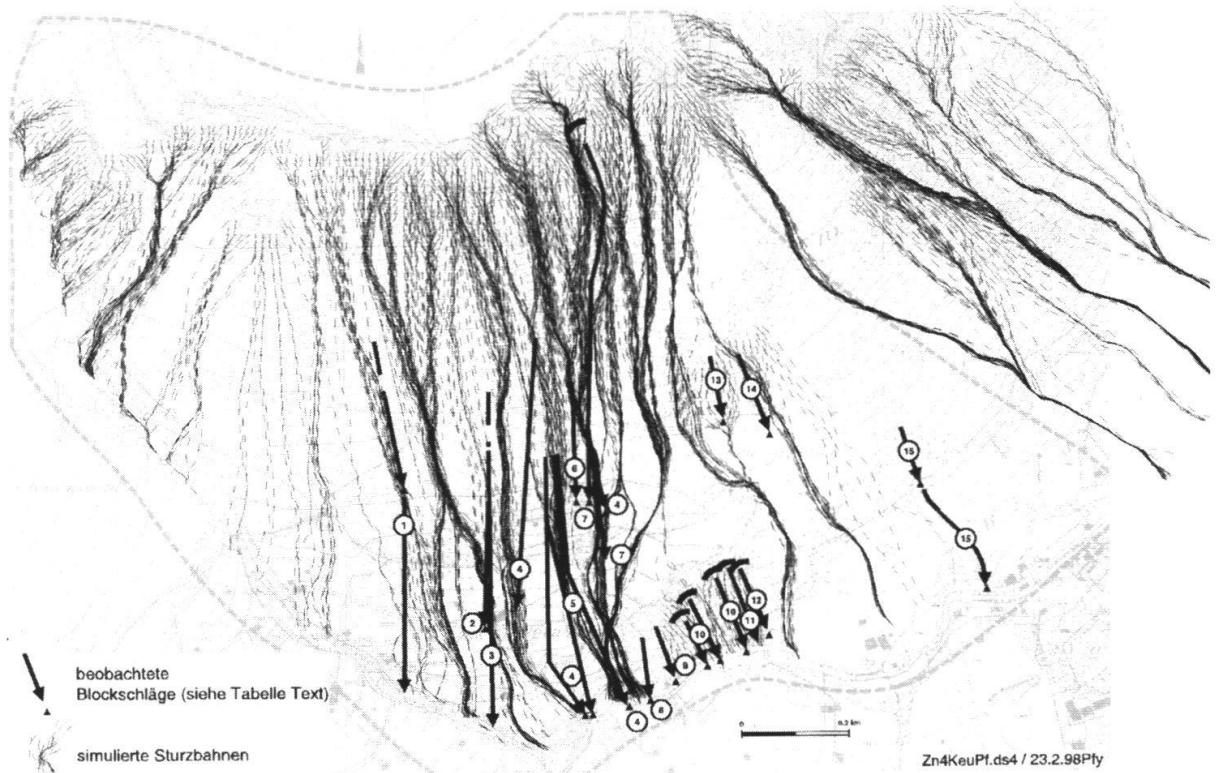
Nr.	Jahr	Blockgrösse	Schäden
1	?	0.7 m ³	—
2	1994	0.1 m ³	—
3	1984	0.1 m ³	—
4	5. 1962	6 m ³ + weitere Blöcke	Wohnhaus zerstört, Bäuerin verletzt
5	ca. 1955	1 m ³	—
6	ca. 1980	2 m ³	—
7	4. 1994	3 m ³	Stall schwer beschädigt
8	ca. 1960	0.5 m ³	—
9	1980	0.3 m ³	—
10	jährlich	1 m ³	Kantonsstrasse
11	1958	0.5 m ³	Beschädigung Wohnhaus
12	1960	mehrere Blöcke	—
13	?	2 m ³	—
14	?	0.5 m ³	—
15	1987	0.5 m ³	Auto beschädigt

Fig. 2: Ereignisdokumentation (frühere Blockschläge) und mit dem Modell Zinggeler-Geotest berechnete Sturzbahnen von Blockschlägen und frühere Ereignisse.

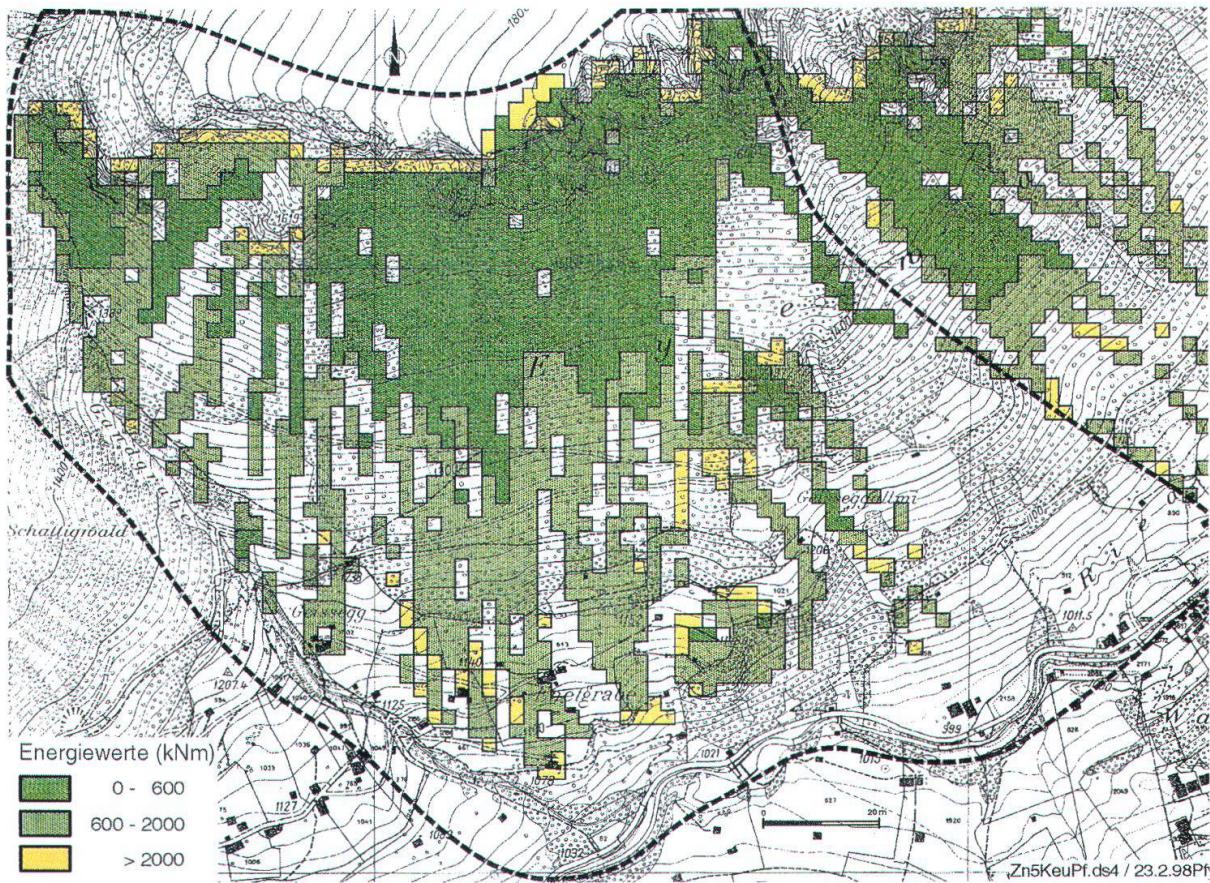
Fig. 3: Berechnete Sturzenergien für Blöcke 4 m³

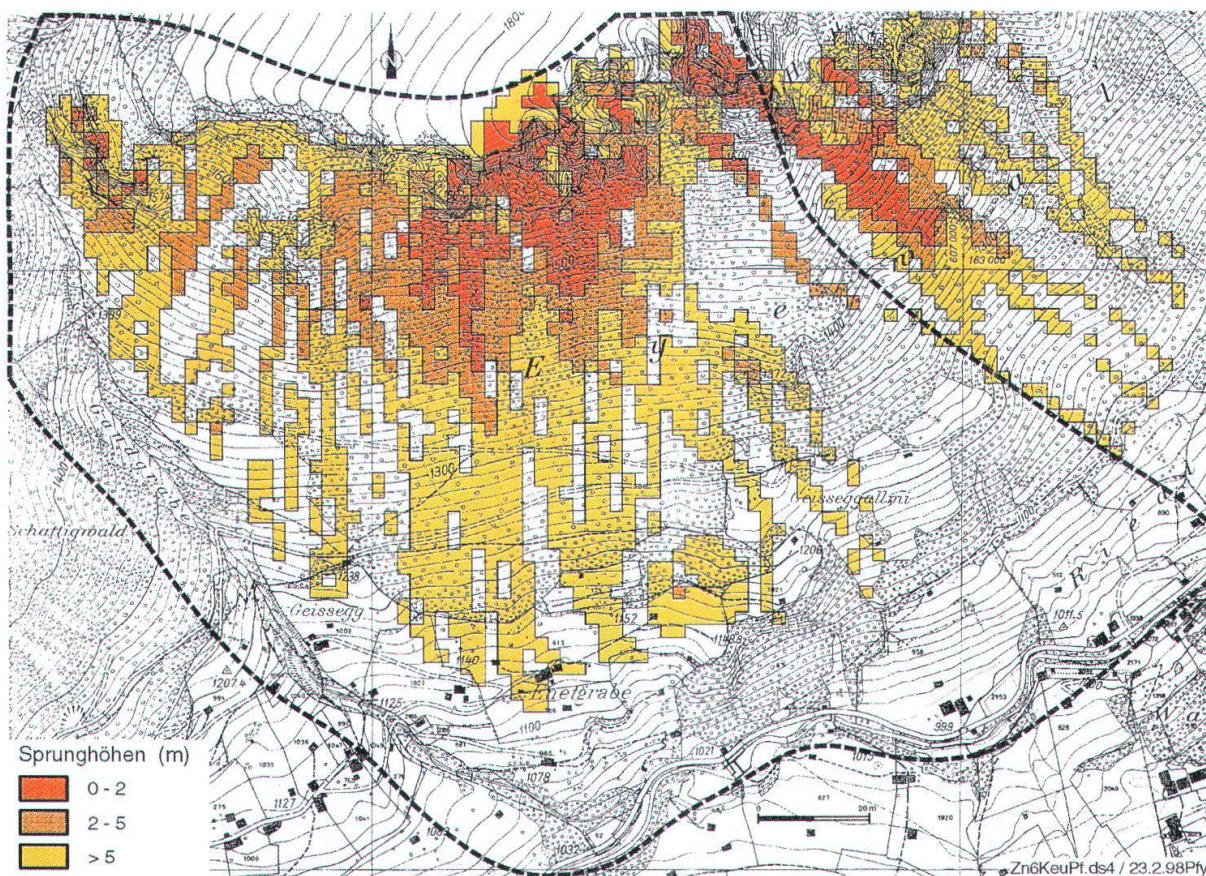
Fig. 4: Berechnete Sprunghöhen für Blöcke 4 m³

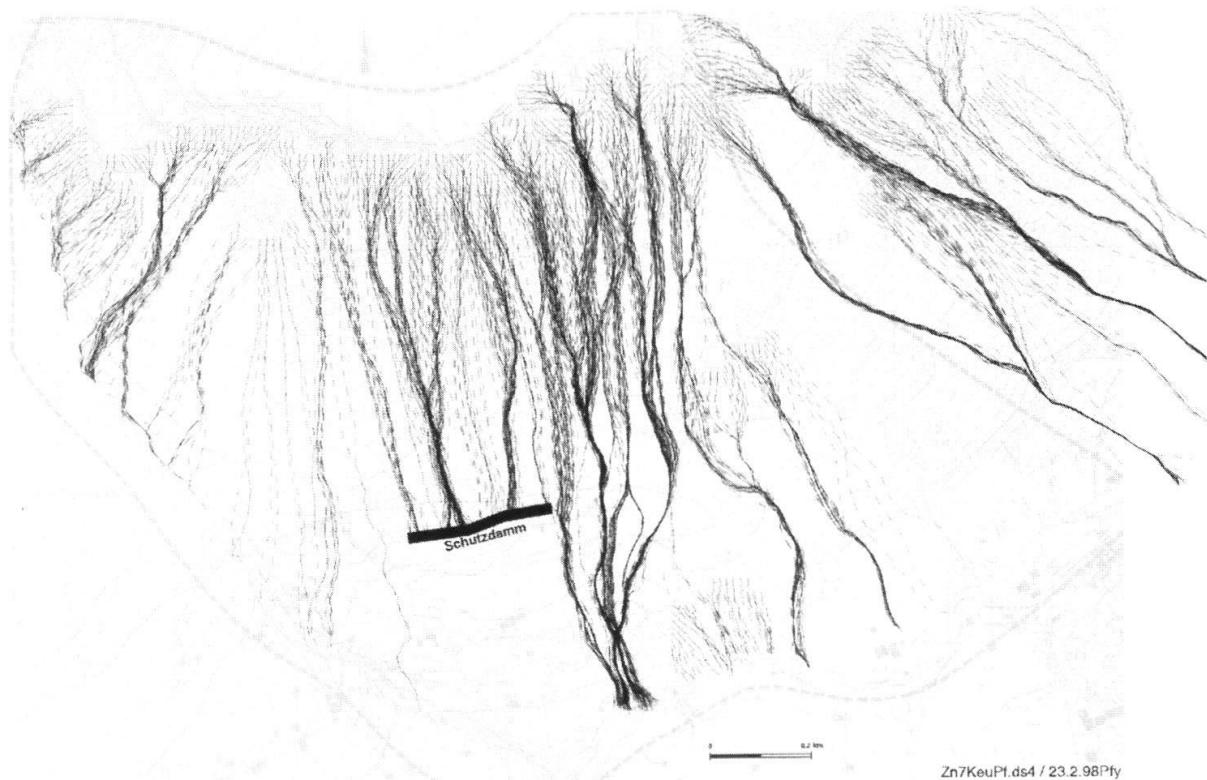
Fig. 5: Schutzdamm mit Schutzwirkung

- a) **Raumplanung:** Bauverbot im roten Gefahrenbereich.
- b) **Waldpflege:** Der bestehende Wald erfüllt eine äusserst wichtige Schutzfunktion. Blöcke bis zu 4 m^3 werden durch den Wald zurückgehalten. Ohne Wald wäre die Siedlung einem sehr häufigen Blockschlag ausgesetzt. Der Pflege und Verjüngung des Waldes wurde deshalb eine grosse Priorität eingeräumt.
- c) **Schutzdamm:** Zum Schutz der am stärksten gefährdeten Wohnhäuser wurde ein 300 m langer und 4 m hoher Schutzdamm erstellt. Dessen Schutzwirkung ist auf Fig. 5 dargestellt. Die Gefahrenkarte konnte in der Folge entsprechend abgeändert werden, indem der rote Gefahrenbereich unterhalb des Dammes zu blau rückgestuft werden konnte.

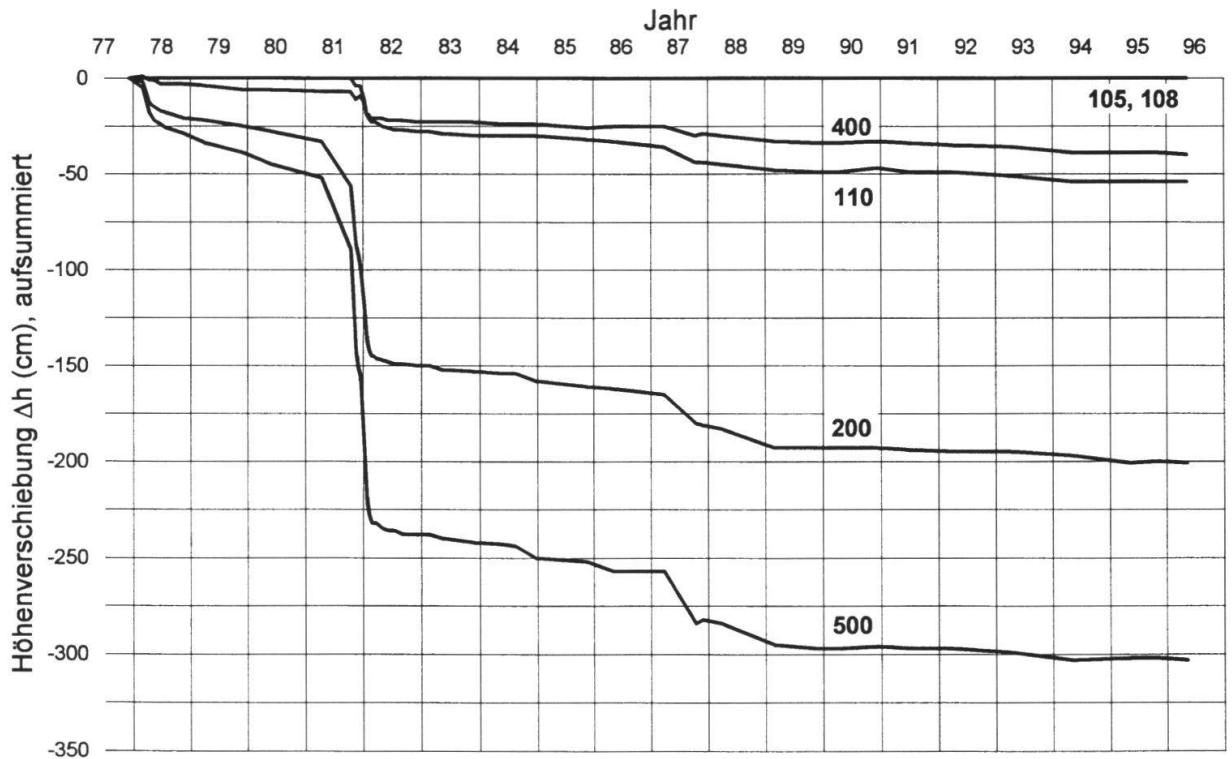
Fig. 2: Vertikalverschiebungen ausgewählter Messpunkte als Erfolgskontrolle der durchgeführten Sanierungsmassnahmen.

Bereits 1978 wurde im Rutschgebiet ein Messdispositiv für geodätische Messungen installiert, welches in der Folge eine sehr präzise periodische Überwachung der Rutschbewegungen erlaubte. Diese Messungen zeigten bis im Herbst 1981 Verschiebungen in der Größenordnung von 10 cm pro Jahr (horizontal) resp. 15 cm pro Jahr (vertikal). Im Winter 1981/82 zeichnete sich eine markante Beschleunigung der Rutschbewegungen ab (Fig. 2) und gleichzeitig öffneten sich die wichtigsten Rutschanrisse in bedrohlichem Mass. Es musste mit einem plötzlichen Abrutschen der ganzen bewegten Masse in den Gigenbach gerechnet werden. Bei gleichzeitiger Hochwasserführung des Baches hätte sich ein Murgang mit gravierenden Folgen für alle Unterlieger entwickeln können. Dieser Gefahr wurde kurzfristig mittels eines Mess-, Beobachtungs- und Alarmdispositivs Rechnung getragen.

1. Errichten eines geodätischen Überwachungsnetzes mit periodischer Vermessung der Rutschbewegungen sowie eines Alarmdispositivs in kritischen Phasen,
2. Fassen aller vorhandenen Quellen,
3. Dichte Ableitung allen Quell- und Bachwassers aus der Rutschmasse heraus,
4. Verlegung des Gigenbaches aus dem erosionsgefährdeten Hangfussbereich,
5. Aufbringen einer Fussbelastung durch Auffüllung des alten Bachbettes.

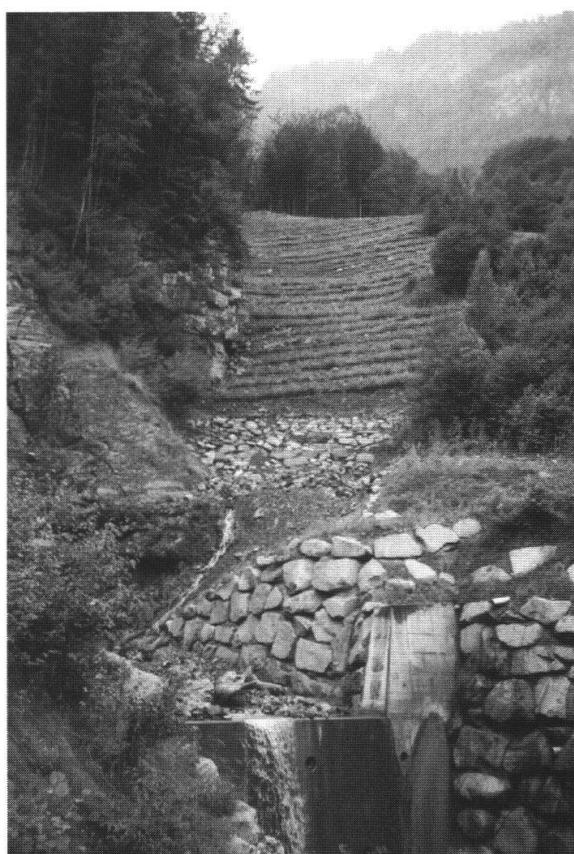
Fig. 4: Das alte Bachbett wird aufgefüllt, Blick von Osten.

Die letzte Phase der Sanierung erfolgte 1993/94, als das alte Bachbett mit Tunnelausbruchmaterial aus einem nahen Strassentunnel aufgefüllt wurde. Damit wurden auch die letzten Instabilitäten, die in der einstigen Böschung noch bestanden hatten, eliminiert (Fig. 4).

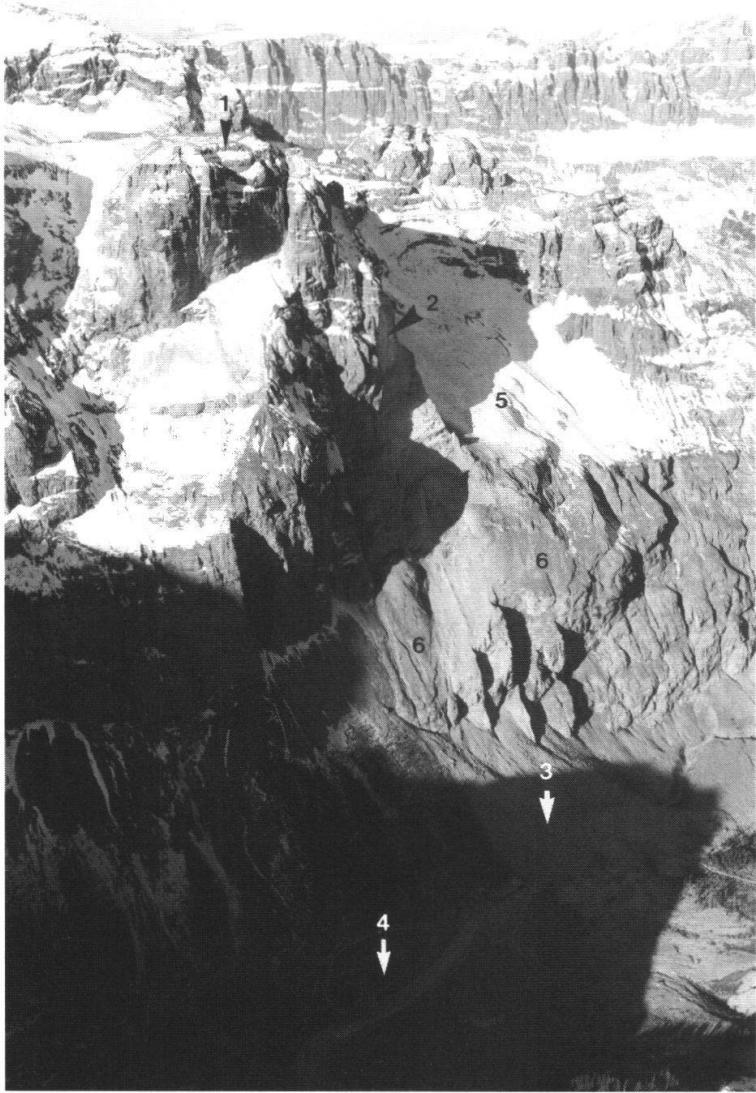
Fig. 1:

Am 24. Januar 1996, ca. 8 Uhr, erfolgte aus der Ostwand des Zuetribistockes (Kt. Glarus) ein erster Bergsturz aus einer Höhe zwischen 1950 - rund 2250 m ü.M. Ein zweiter Bergsturz ereignete sich am 3. März 1996 um ca. 19.30 h aus einem Gebirgsbereich südlich angrenzend des früheren Ausbruchs (Fig. 1, 2).

Bergsturzgebiet Zuetribistock von Süden (Aufnahme Luftaufklärung Dübendorf)

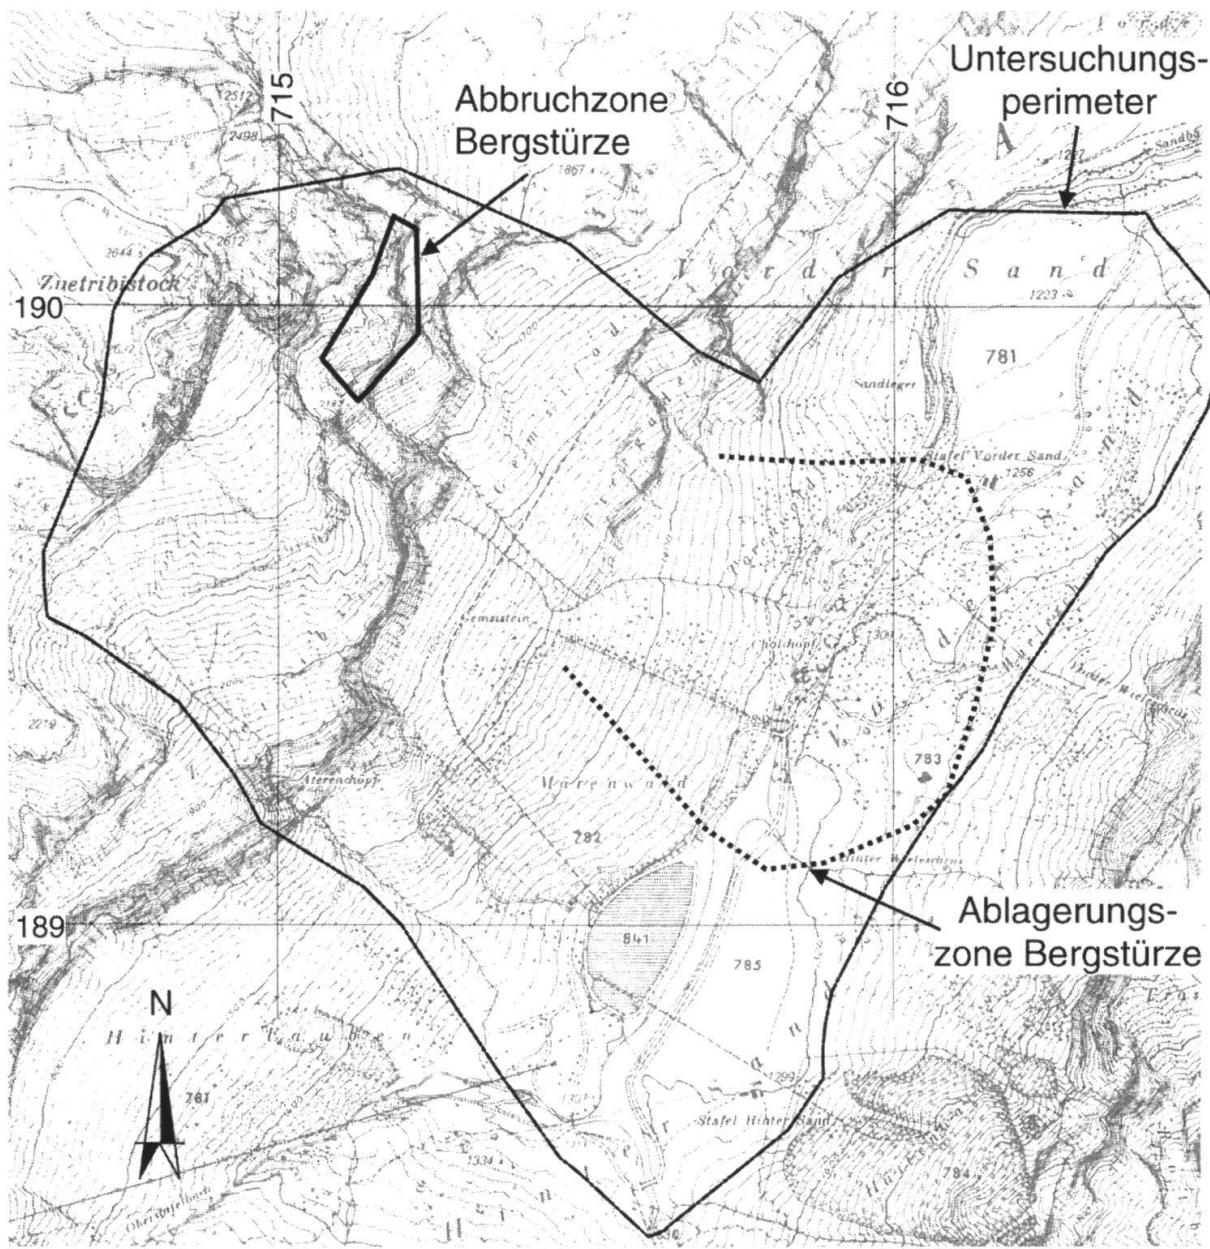
Fig. 2: Bergsturzgebiet Sandalp, Übersicht.

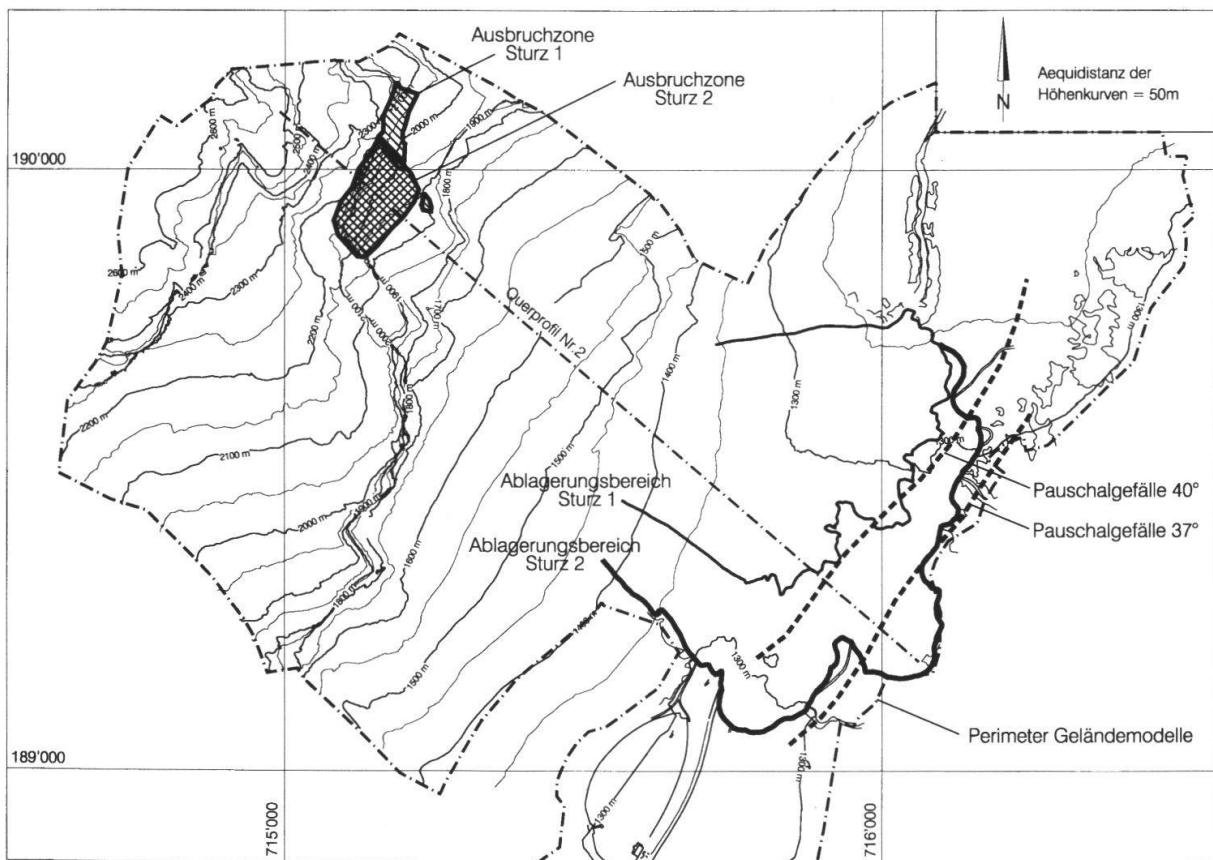
Fig. 4: Ausbrüche und Ablagerungen der Bergstürze 1 und 2.

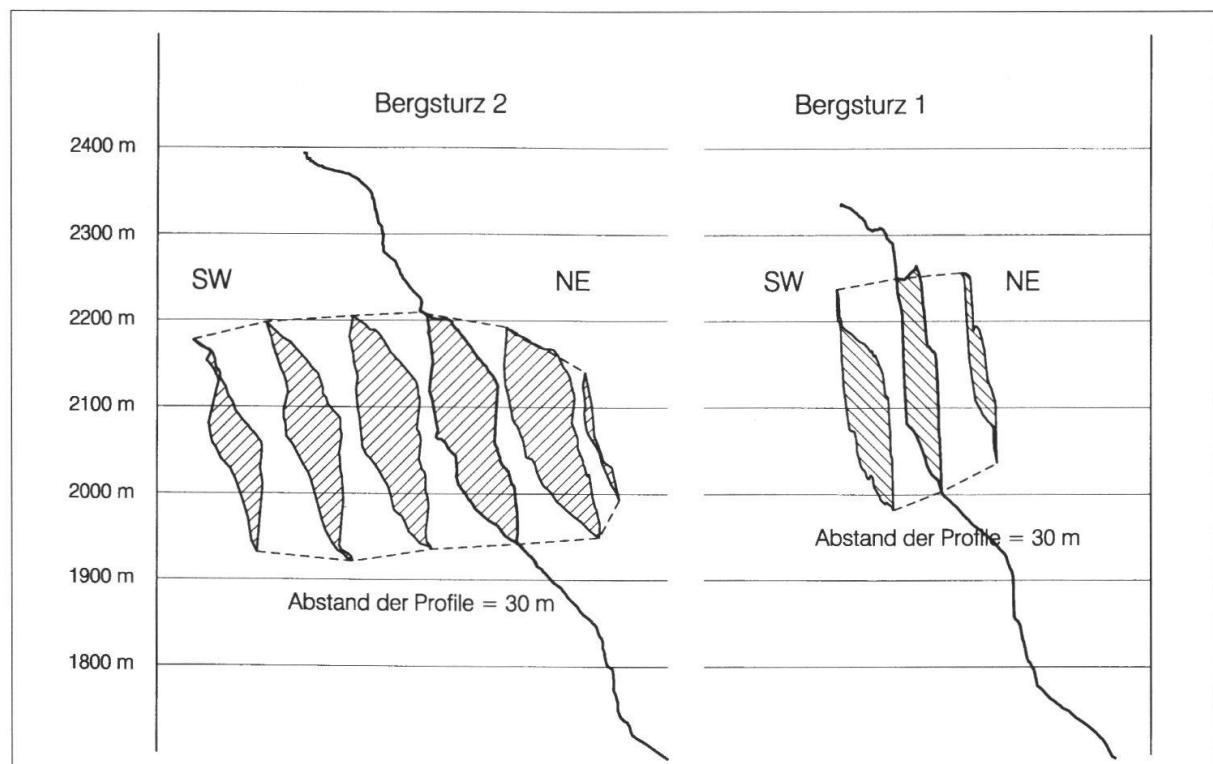
Fig. 5: Ausbruchkörper der Stürze 1 und 2.

Die Bergstürze sind vorwiegend geologisch bedingt, d.h. die Ausbrüche sind durch die markanten und ungünstig verlaufenden Kluftsysteme vorgezeichnet. Der Abbruch der hohen und schmalen Felsscheiben erfolgte durch eine Kombination von Gleit- und Kippmechanismen.

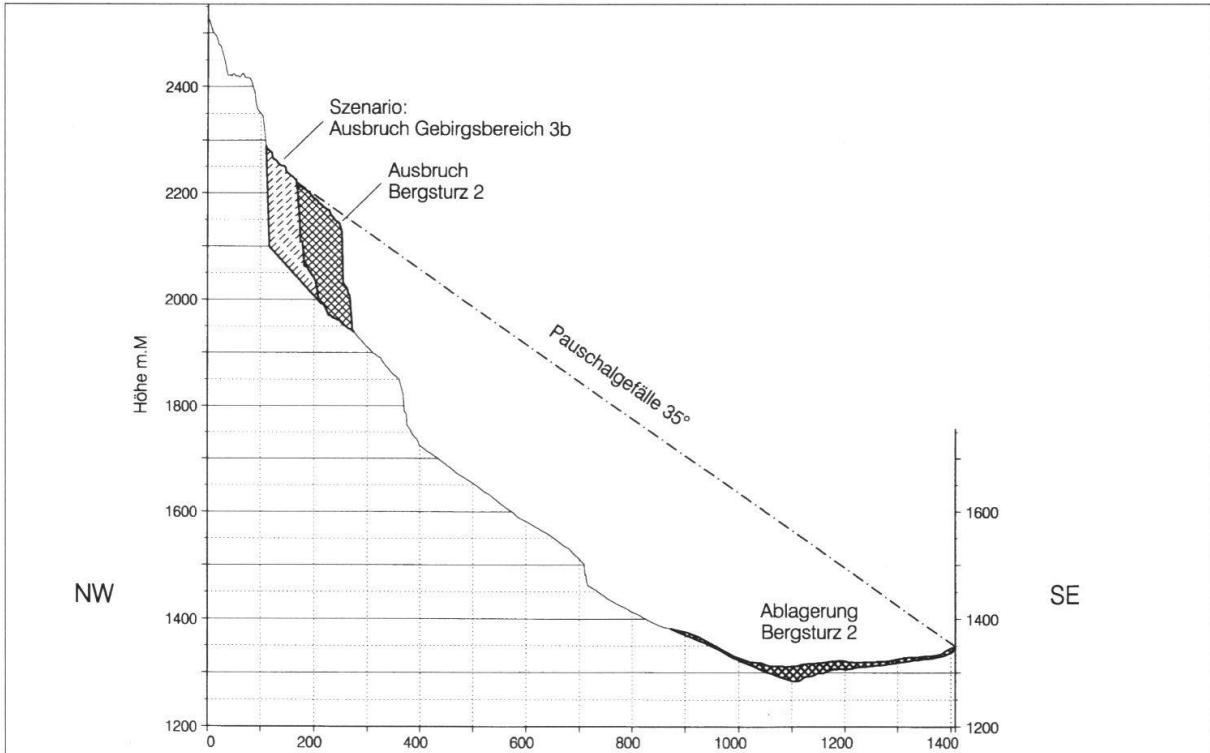
Fig. 6: Querprofil durch Ausbruch und Ablagerung von Bergsturz 2.

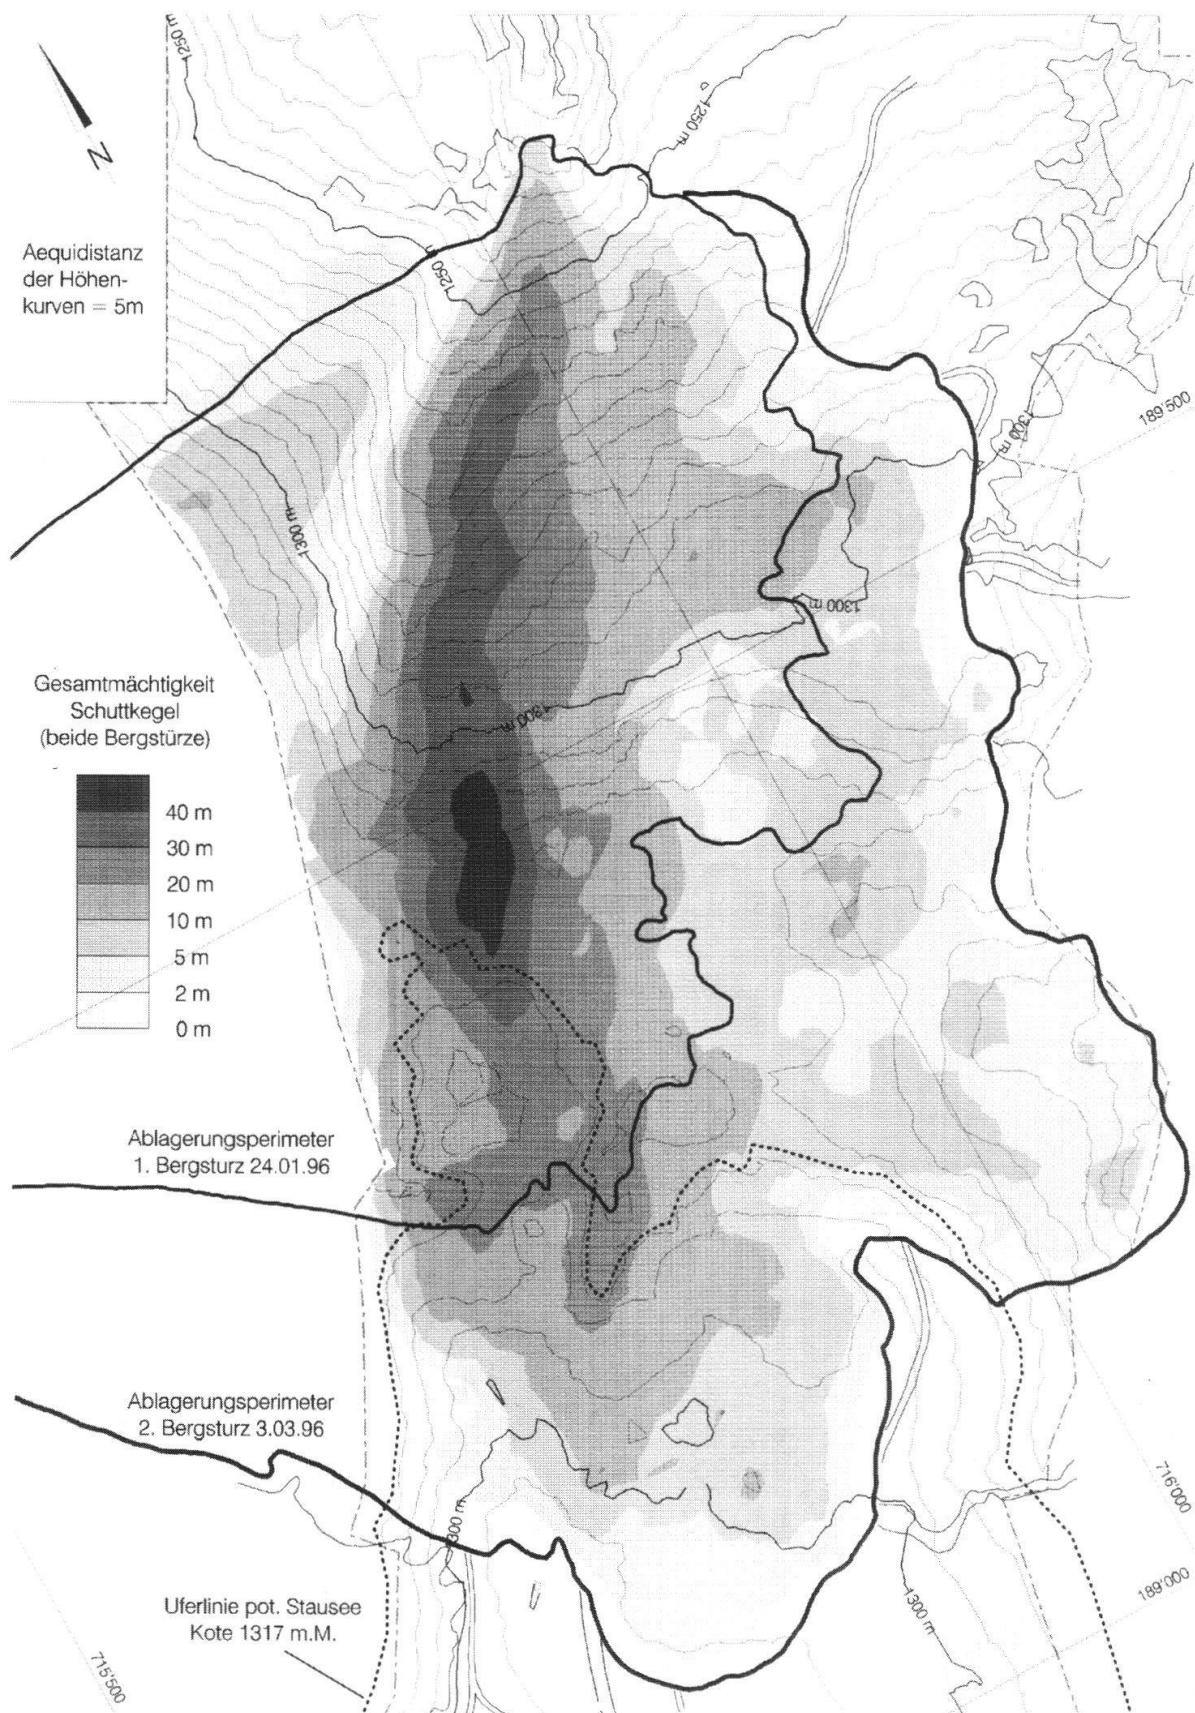
Die Ablagerung ist etwa 700 m breit und hat eine Kulmination von 1'317 m ü.M. Diese Überlaufhöhe liegt ca. 18 m über dem Becken der KLL und den Alphütten der Sandalp (Fig. 7).

Fig. 7: Ablagerung der Bergstürze 1 und 2, Mächtigkeiten.
