Artikel: Geologische Naturgefahren in der Schweiz = Dangers géologiques en Suisse = Pericoli geologici naturali in Svizzera

Autor: Keusen, H.R. / Bollinger, D. / Lateltin, O.

Geologische Naturgefahren in der Schweiz

ARBEITSGRUPPE GEOLOGIE UND NATURGEFAHREN (AGN)

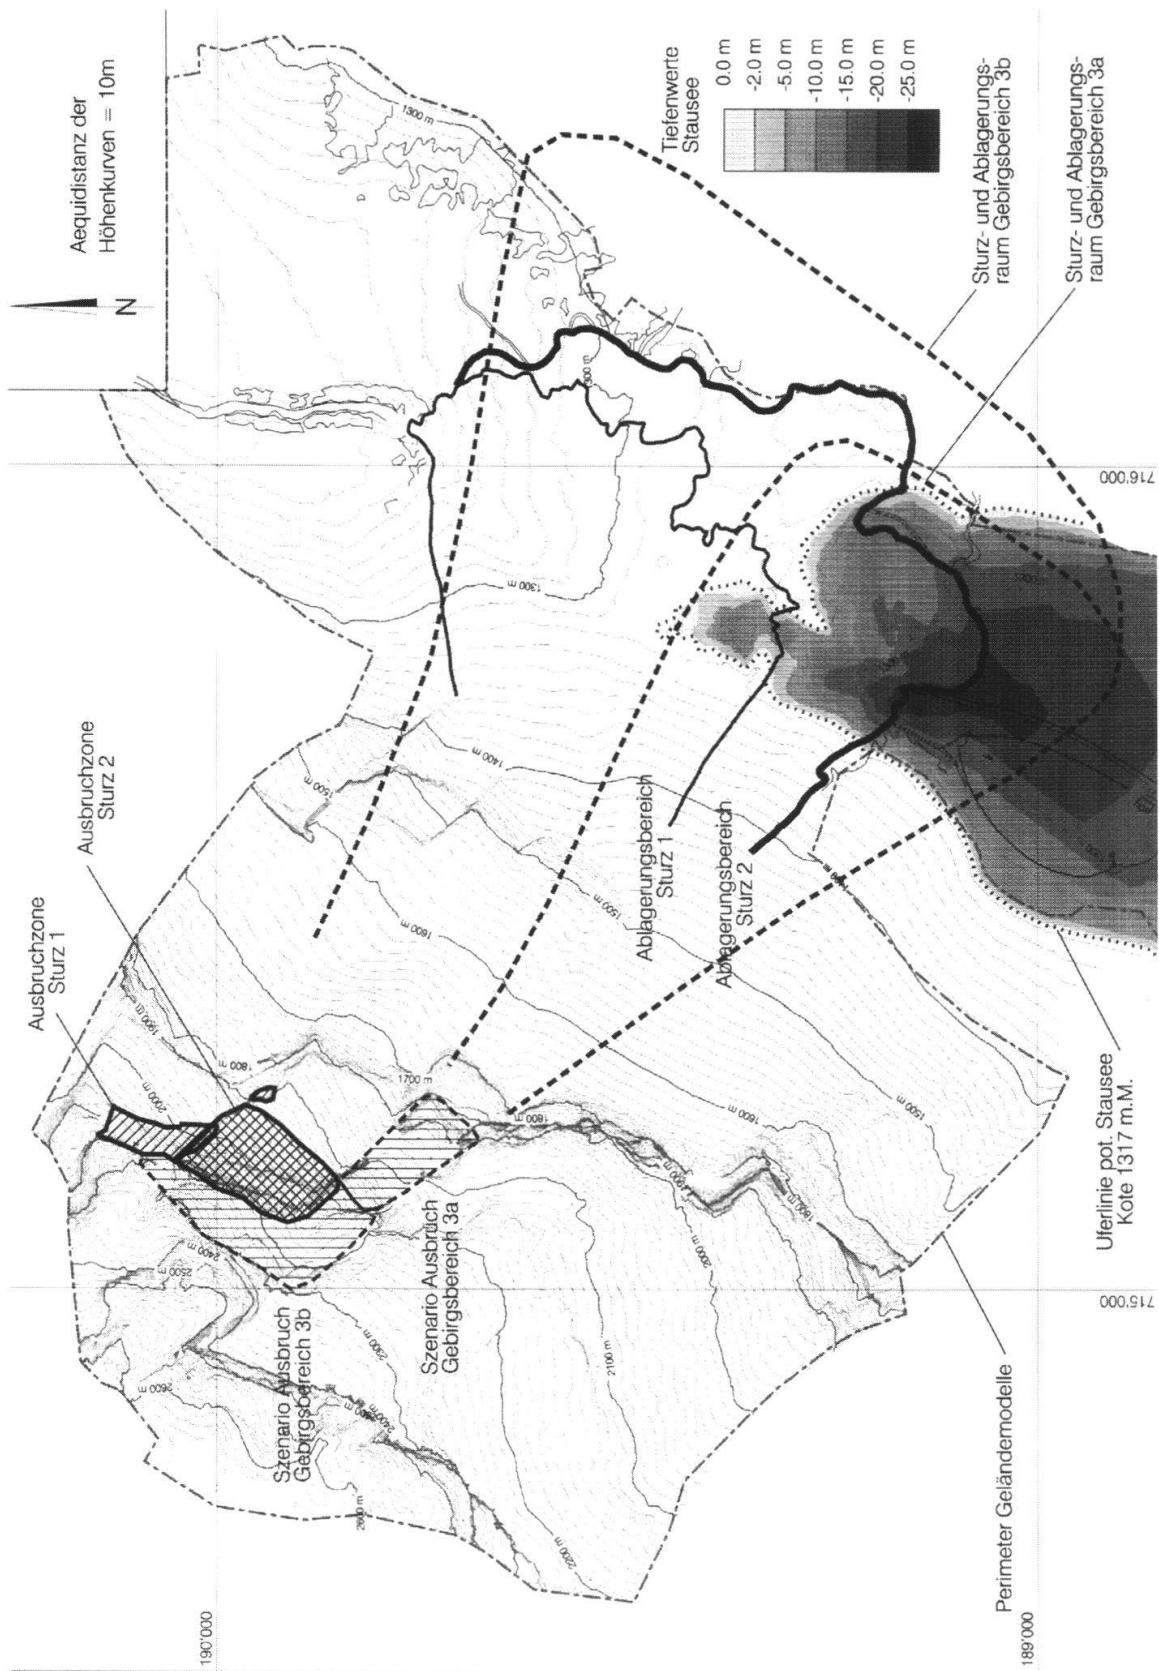
Fig. 9: Szenarium Seeaufstau und Wirkungsraum eines weiteren grossen Bergsturzes.

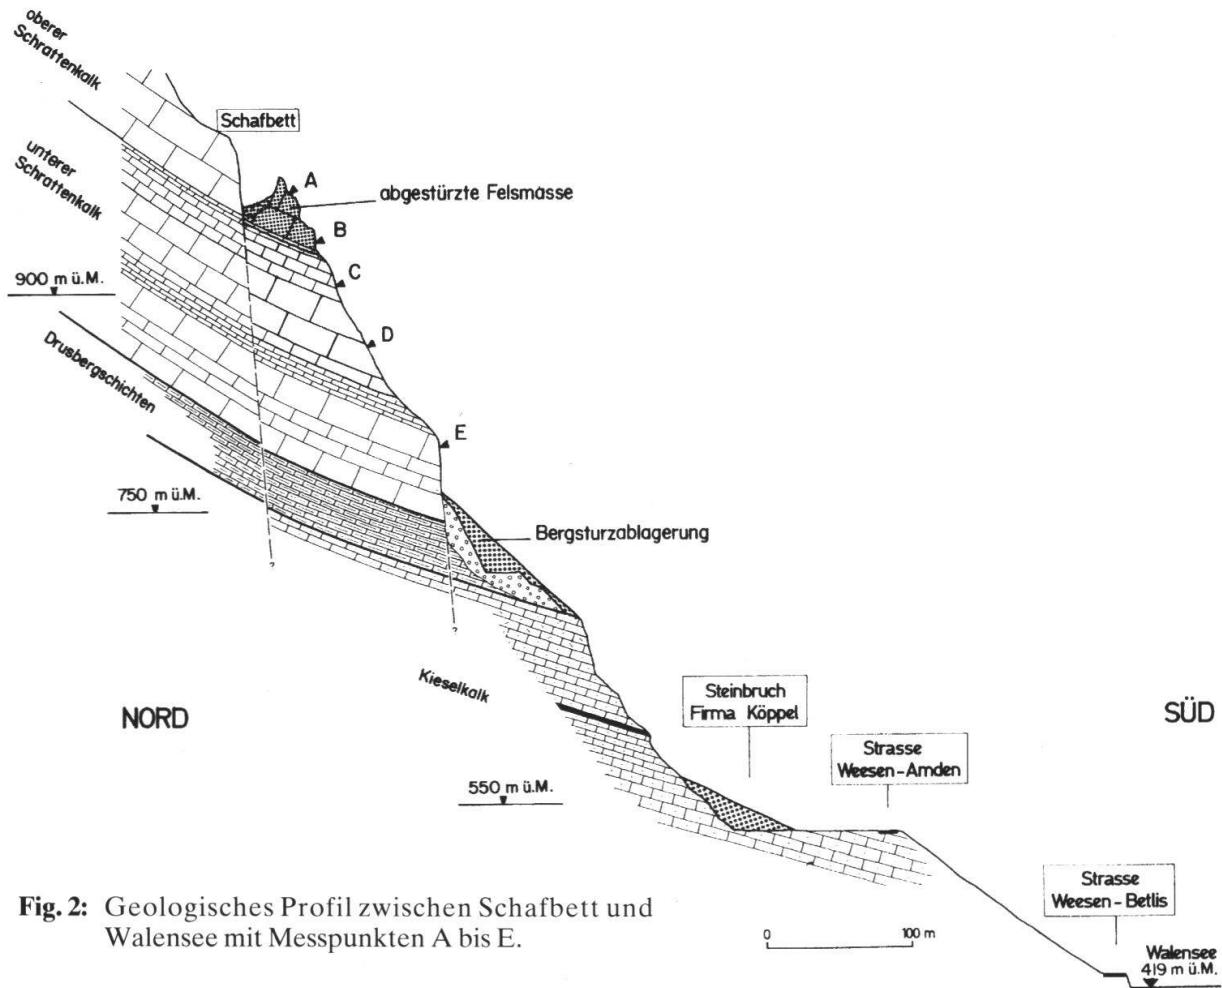
Im Gebiet von Amden beschreiben diese Gesteine eine weitgespannte Schichtmulde, die sog. Amdenermulde, deren Achse mit etwa 10° nach SW einfällt. Beim Schafbett am Schwarzerberg fallen die Schichten mit $20\text{--}30^{\circ}$ gegen SE, d.h. gegen den Walensee ein, was die Stabilität der Felsflanke verringert und Bewegungen see-wärts erleichtert (Fig. 2).

Fig. 2: Geologisches Profil zwischen Schafbett und Walensee mit Messpunkten A bis E.

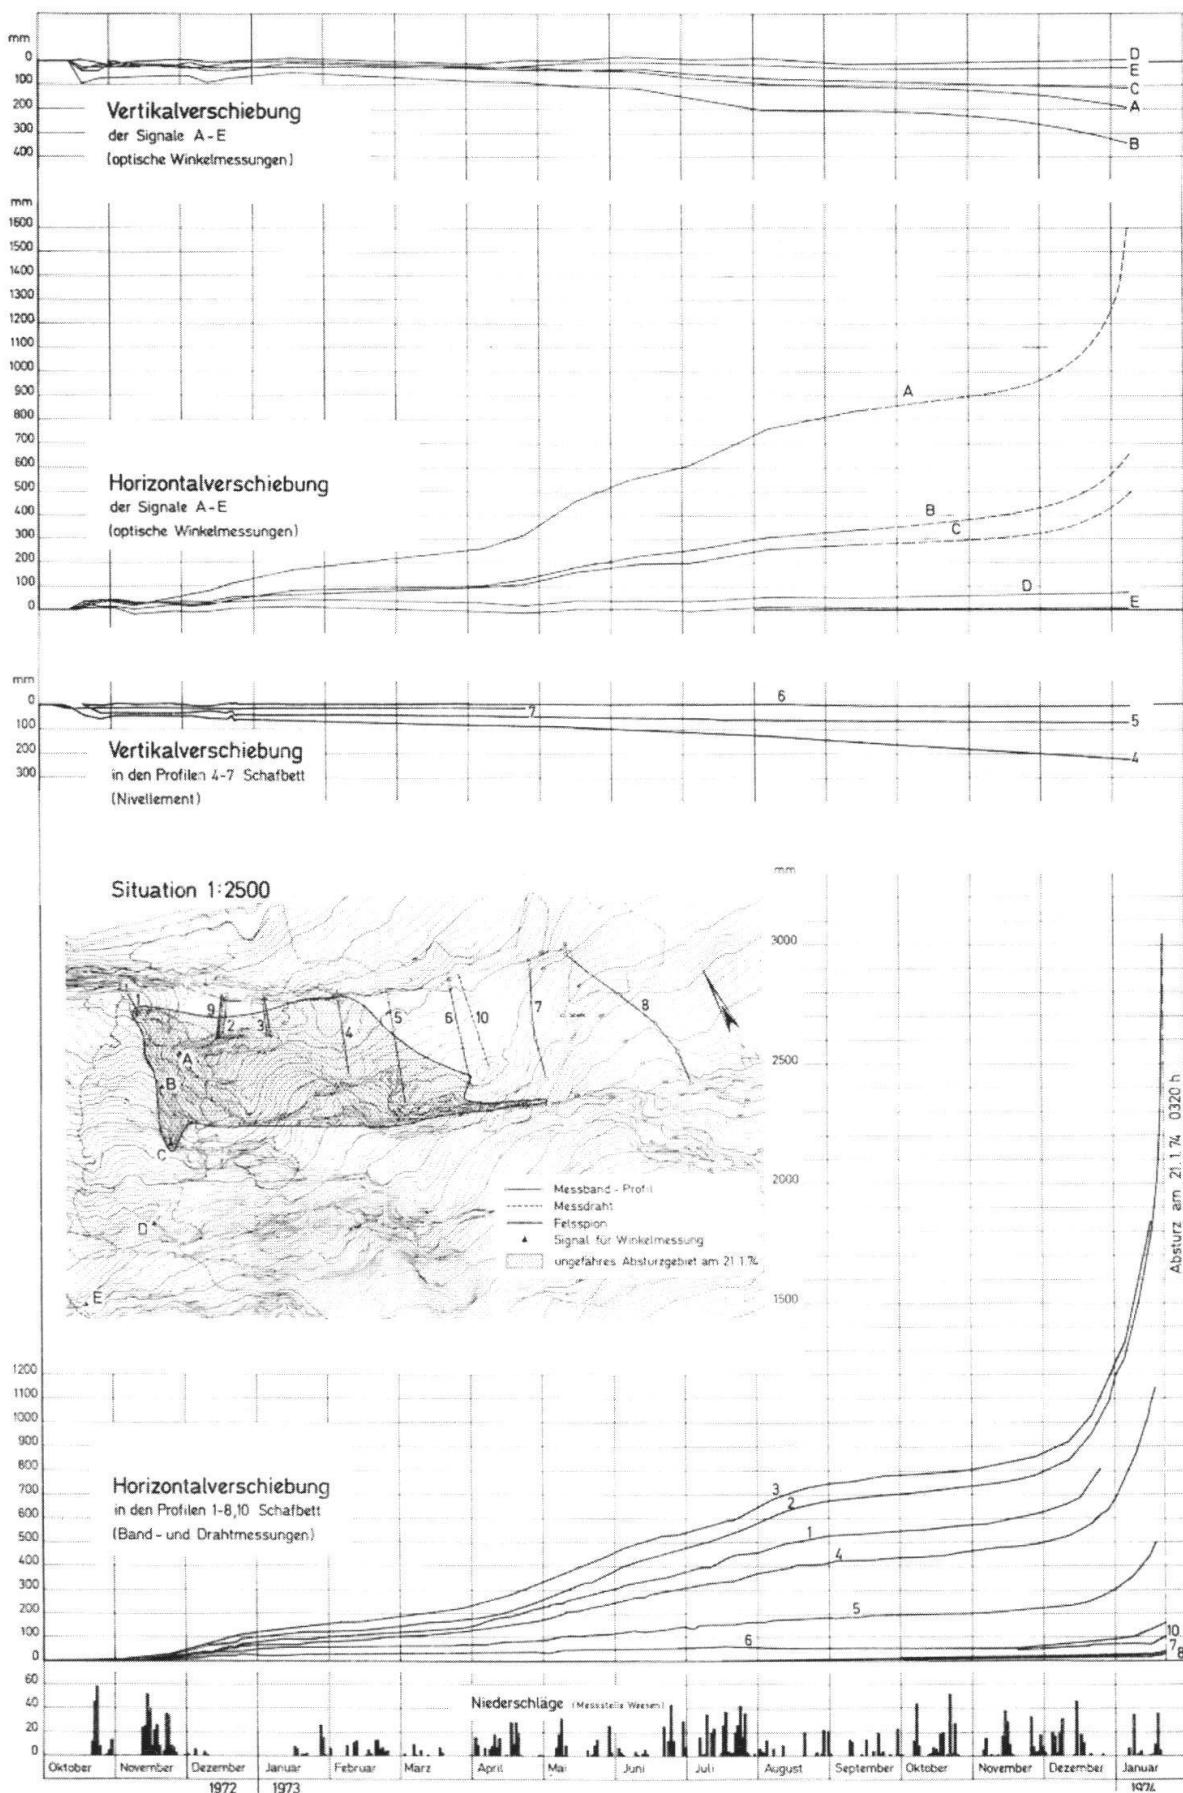
Fig. 3: Ganglinien der Bewegungen: Messpunkte A bis E (vgl. Fig. 2) und Profile 1 bis 10 vom Oktober 1972 bis Januar 1974.

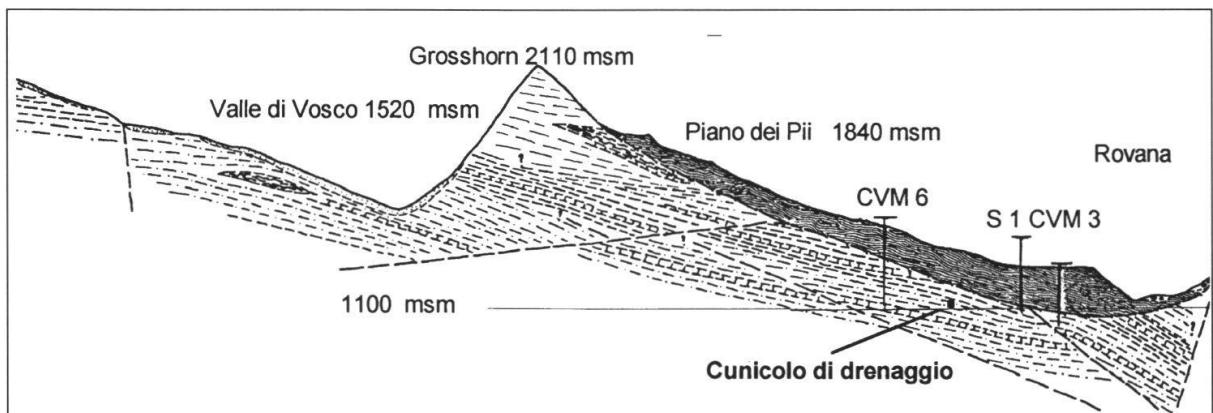
Fig. 2: Sezione geologiche longitudinale dello slittamento con indicata la posizione del cunicolo di drenaggio.

Le indagini svolte sono numerose e hanno permesso di inquadrare il fenomeno dal punto di vista geometrico e geodinamico. Quelle più recenti erano inserite nel progetto e la costruzione del cunicolo di drenaggio (figura 2), realizzato tra il 1993 e il 1996. Quest'opera inusuale è stata finanziata dal cantone Ticino con l'aiuto della Confederazione. Il progetto e la direzione lavori sono stati assicurati dallo studio di ingegneria Lombardi SA, con la nostra consulenza geologica.

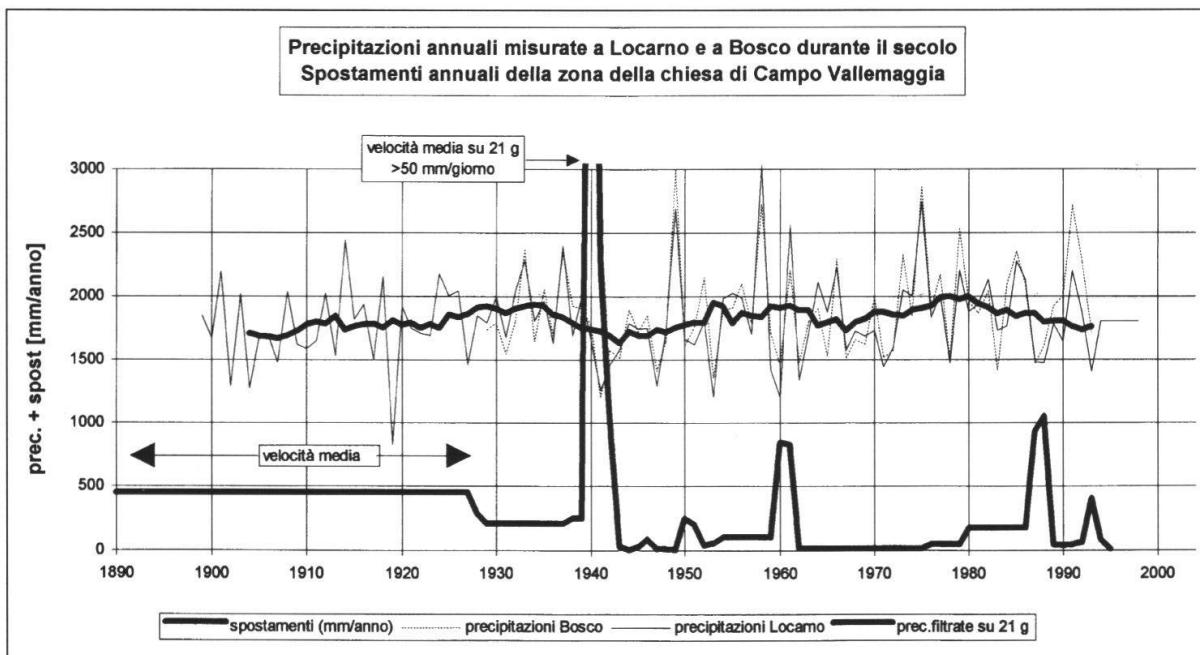
Si osserva infatti che a scadenze più o meno regolari, durante o dopo periodi di prolungate e intense precipitazioni, lo slittamento accelera (vedi figura 3).

La relazione tra movimento e precipitazioni non è ne proporzionale né diretta. Si osserva un effetto di ritardo e un effetto “soglia”. Si ricava infatti dall’analisi del comportamento dello slittamento che le accelerazioni avvengono dopo un periodo di “preparazione” che dura 10-20 anni, durante il quale eventi meteorologici importanti non hanno grandi effetti sul movimento.

Fig. 3: Grafico degli spostamenti medi presso il fronte dello slittamento in relazione alle precipitazioni. Si osserva che il movimento reagisce con un certo ritardo e in maniera non omogenea alle precipitazioni. È ben visibile l’effetto pulsante.

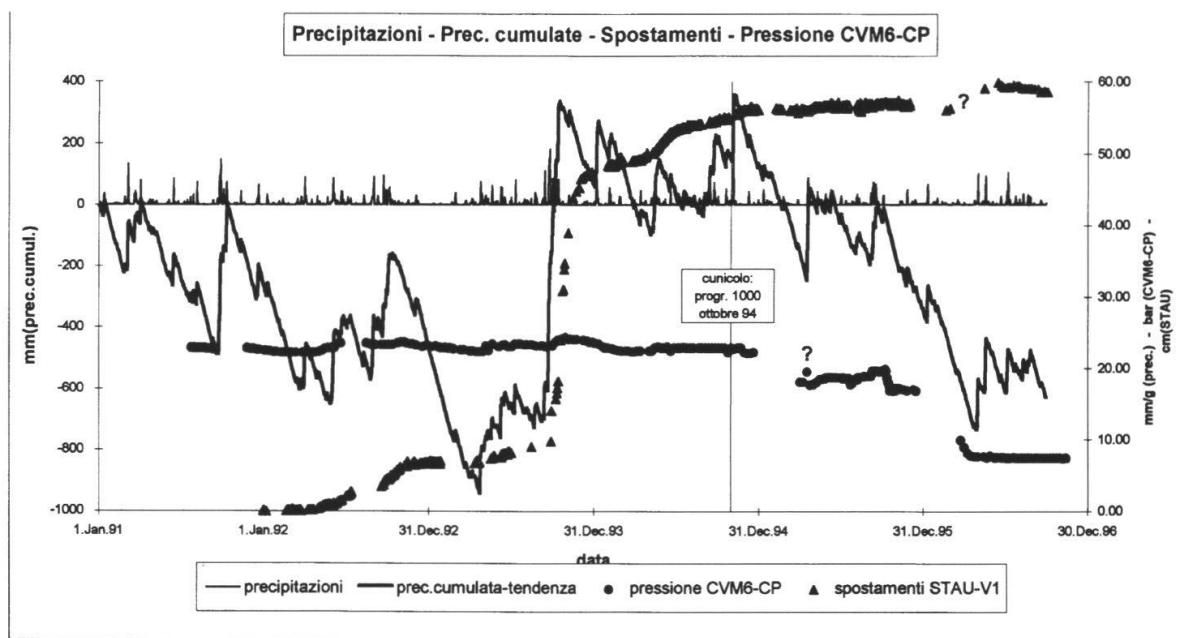
Le pressioni artesiane incontrate (fino a circa 12 bar) corrispondono in maniera assai omogenea a una quota piezometrica a circa 1450 msm. L’analisi degli isotopi stabili delle acque delle sorgenti profonde e degli artesiani mostrano pure una quota di ricarica omogenea, situata tra 1500 e 1600 msm. Per contro, la mineralizzazione varia notevolmente da un punto di prelievo all’altro. Anche le acque captate nel cunicolo di drenaggio, pur essendo state incontrate a pressione simile, da un punto all’altro mostrano caratteristiche fisico-chimiche assai differenziate.

Fig. 5: Evoluzione delle pressioni interstiziali nella roccia (sondaggio CVM6 a -178 m di profondità) e dei movimenti, in funzione delle precipitazioni e della realizzazione del cunicolo di drenaggio.

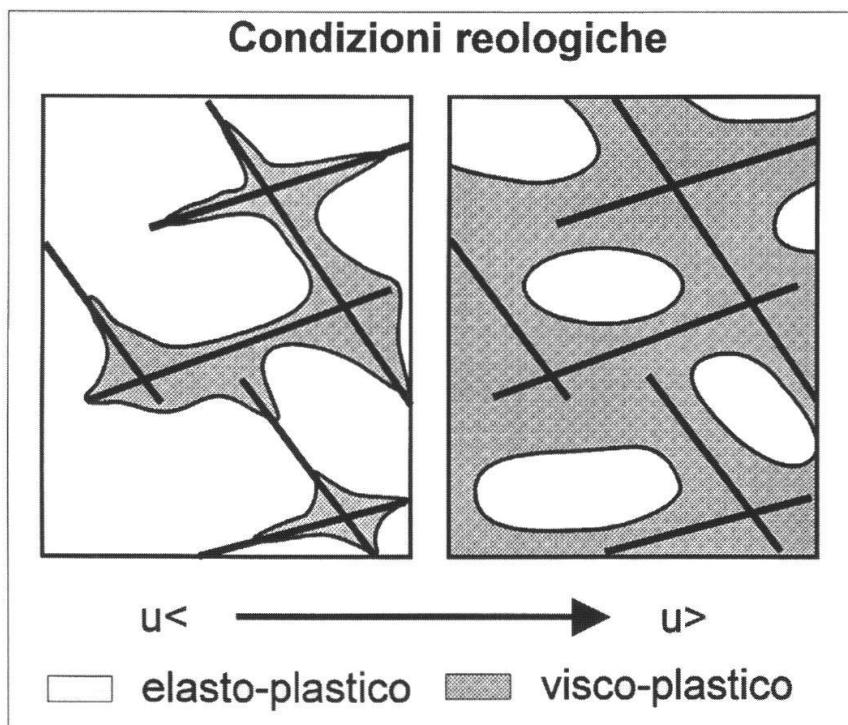
Fig. 6:

Ipotesi di ripartizione lungo le fasce di scorrimento delle zone di diverso comportamento reologico.

sco-plastico varia pure lei. In breve: accelerando, lo slittamento tende ad auto-stabilizzarsi. La figura 6 illustra schematicamente l'ipotesi di disposizione, controllata dalla tettonica, delle zone con diverso comportamento reologico.

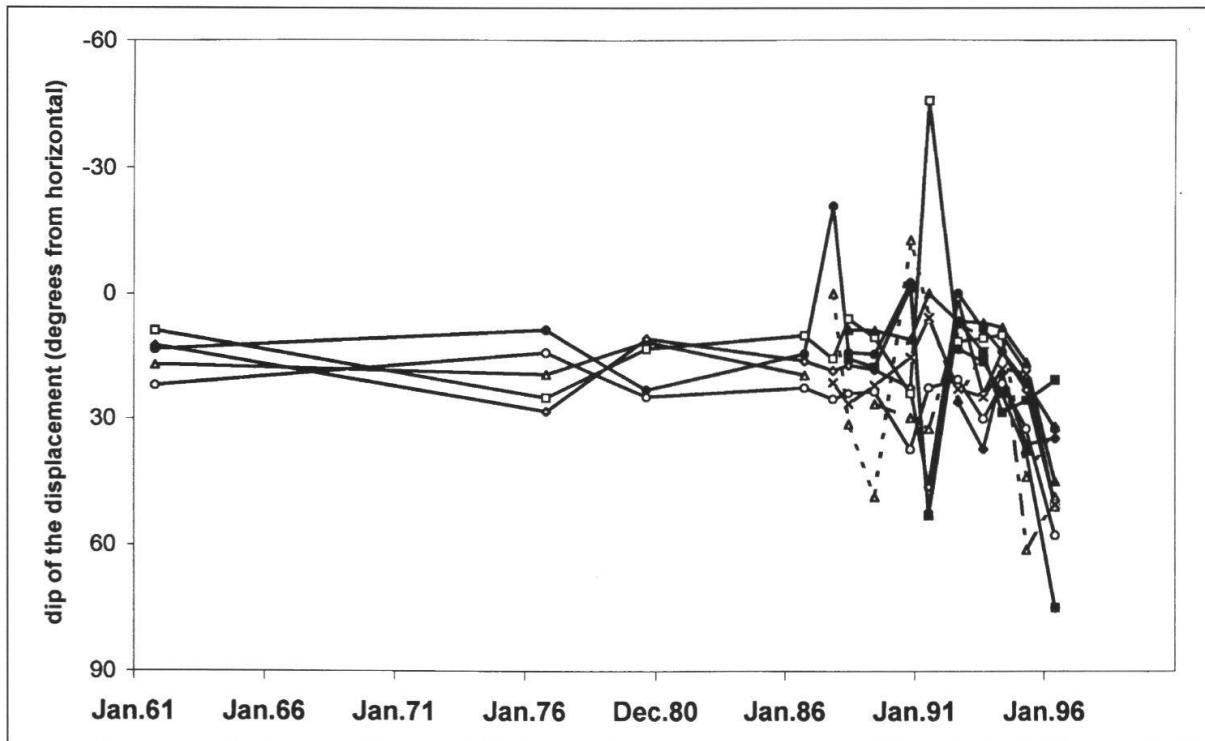
In seguito alla realizzazione del cunicolo di drenaggio sono stati osservati i comportamenti dello slittamento, dal punto di vista geodetico e idrogeologico. L'effetto più manifesto è la decisa deviazione dei vettori di spostamento. I movimenti si ridurranno ad assestamenti verticali, mentre i movimenti orizzontali furono praticamente annullati (vedi figura 7). Ovviamente si deve ancora attendere delle precipitazioni particolarmente importanti e prolungate per poter concludere che il consolidamento avvenuto con il drenaggio sia stato sufficiente a interrompere completamente il processo di pulsazione descritto.

Fig. 7: Pendenza del vettore degli spostamenti. Dopo la costruzione della galleria di drenaggio si verticalizzano riducendosi a puro assestamento.

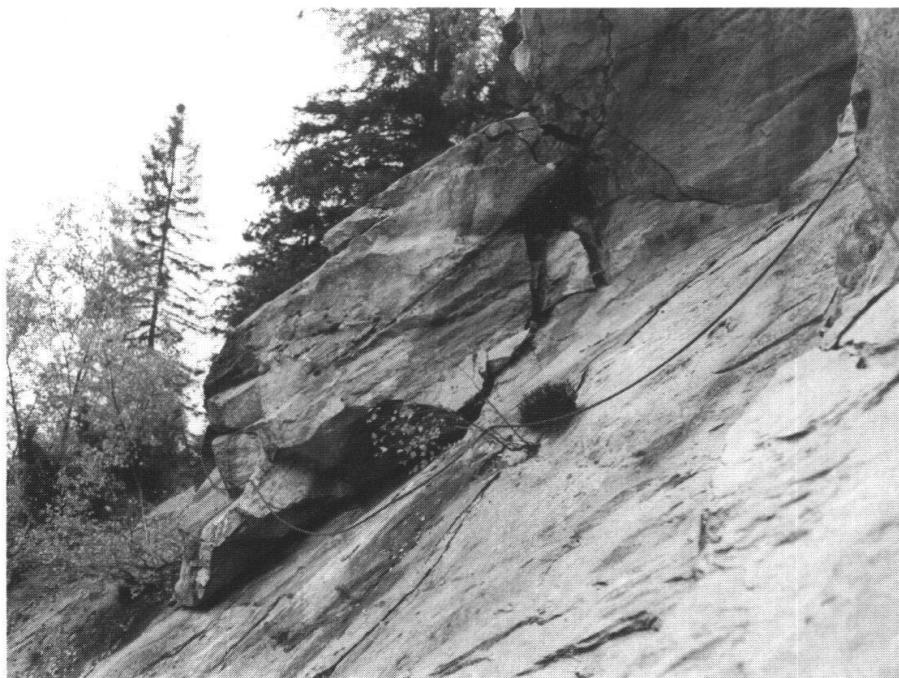
masso pericolante
gefährdeter Felsblock

superficie di
slittamento (piano di
scistosità/diaclasi di
decompressione)

Fotografia 2: Luogo di stacco del masso; blocchi rimasti in equilibrio precario.
Ausbruchstelle und zurückgebliebene gefährdete Felsmasse.

Tutti i massi considerati precari sono appoggiati su un piano con un'inclinazione critica verso valle. Questi massi, trovandosi esposti alla superficie, possono venire sottoposti a sollecitazioni dovute a vibrazioni del terreno, al gelo o alla dilatazione termica come pure a pressioni idrostatiche.

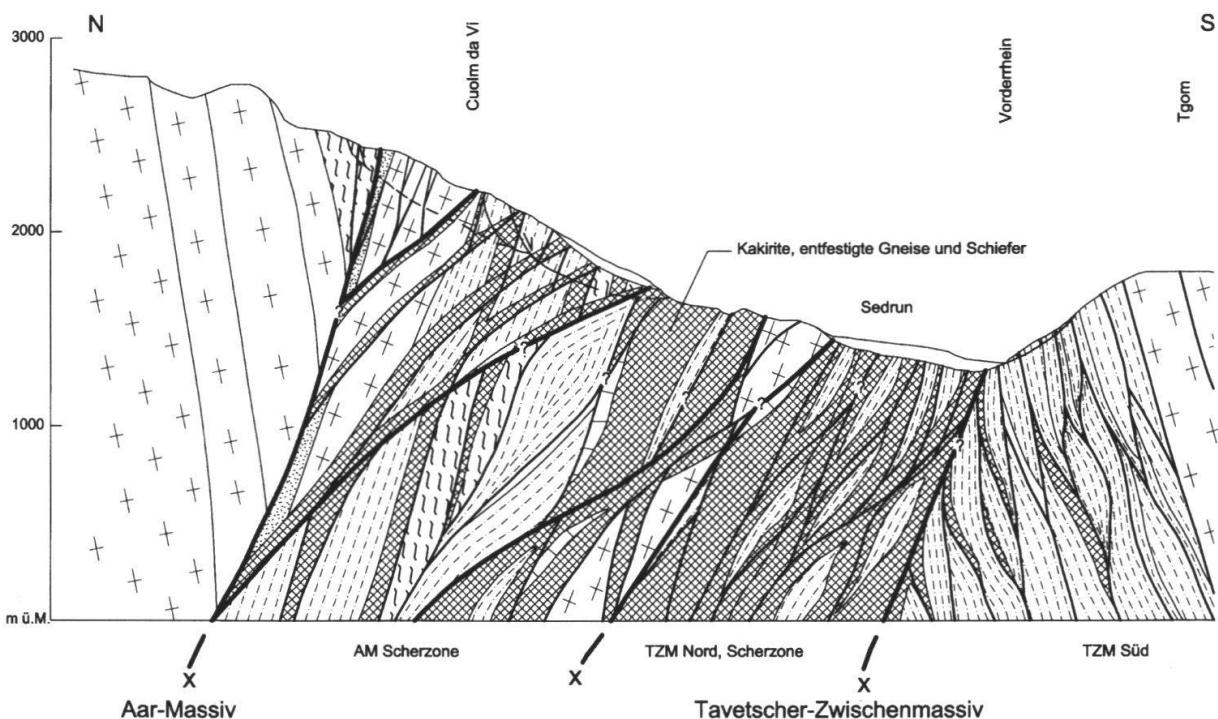
Fig. 1: Schematisches Querprofil durch das Tavetscher Zwischenmassiv (P. Zwahlen, T. Lardelli)

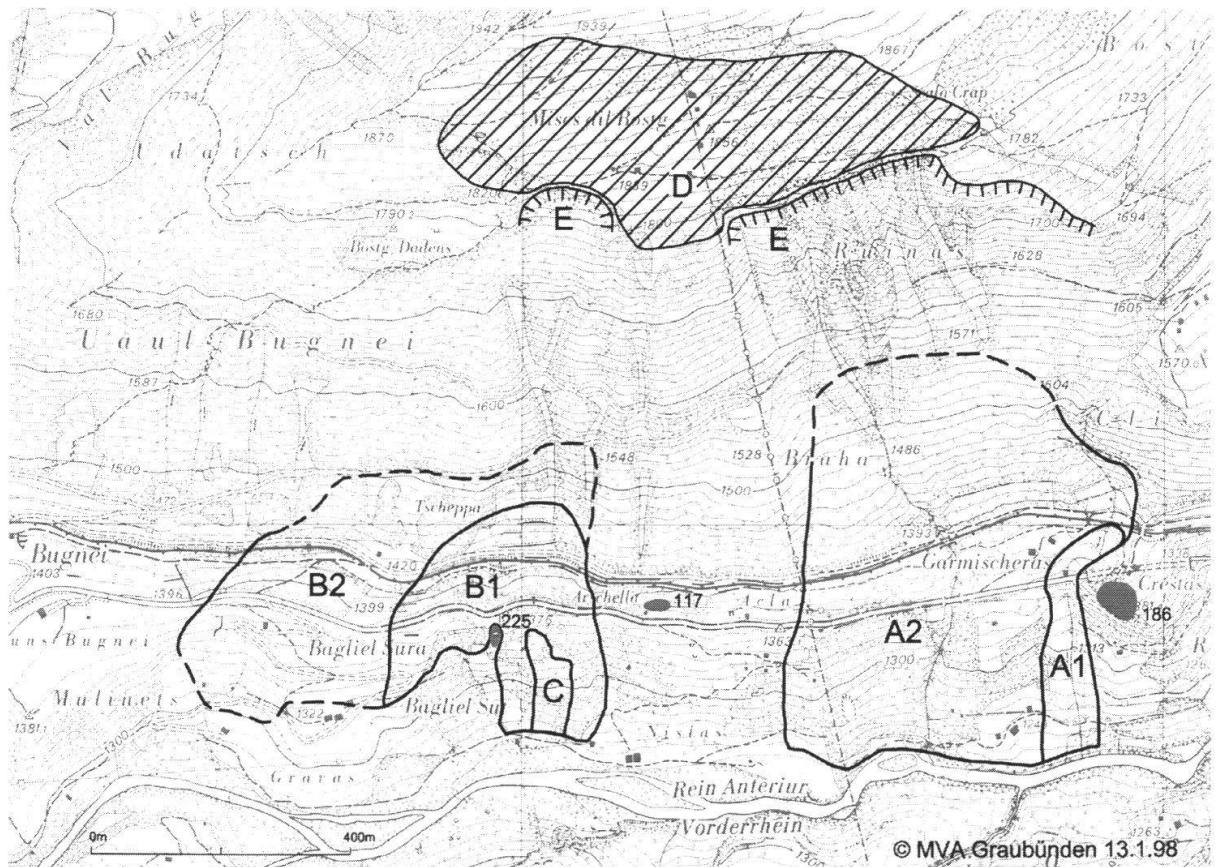
Nach dem eiszeitlichen Rückzug der Gletscher setzten grossräumig Massenbewegungen (Rutschungen und Sackungen) im TZM ein; für den Bugnei-Granodiorit bedeutete dies eine Hangfussentlastung und führte zu „Toppling“-Bewegungen (Gebiet D, Fig. 2) und zunehmend zu Felsstürzen, die das Gebiet oberhalb der FO-Bahn erreichten (Anrisse E, Fig. 2). Das Phänomen von „Toppling“-Bewegungen in Kristallingesteinen, verursacht durch Rutschungen des aus Kakiriten bestehenden Hangfusses, ist im übrigen auf der nördlichen Talseite des Tujetsch weit verbreitet; eine der grossen Massenbewegungen der Alpen – am Cuolm da Vi nördlich Sedrun – hat dieselbe Ursache. Die tiefgreifenden Bewegungen stabilisierten sich mit der Aufschotterung der Talsohle durch die riesigen Schuttmassen des Bugnei-Baches.

Die spätere Erosion des Rheins führte wieder zu Instabilitäten im Gebiet Arschella-Tscheppa (Gebiet B, Fig. 2). Diese sind nun aber oberflächlicher Natur; d.h. im allgemeinen liegen die Gleitflächen an der Basis der Moräne. Nur im westlichen, oberen Teil des Gebietes B1 und im Gebiet B2 liegt die Gleitfläche in den Kakiriten. Eine sogenannte Übergangszone aus Kakiriten, Moräne sowie Hangschutt wurde ausgeschieden aufgrund der Interpretationsschwierigkeiten (teilweise handelt es sich nachweislich um ein Rutsch-»Mélange« aus diesen Materialien). Fast

Fig. 2: Die Rutschgebiete im Bereich Crestas - Bugnei (zwischen Disentis und Sedrun); stabile Gebiete Punkte 186, 117, 225.

alle diese aktiven Rutschbewegungen erfolgen in Teilbruchkörpern in der Art des progressiven Bruchs (Fig. 5). Die Bewegungsgeschwindigkeiten betragen in den Gebieten A1 und B1 (vor 1983) 15 - 30mm/J, in den übrigen Gebieten wenige mm/J.

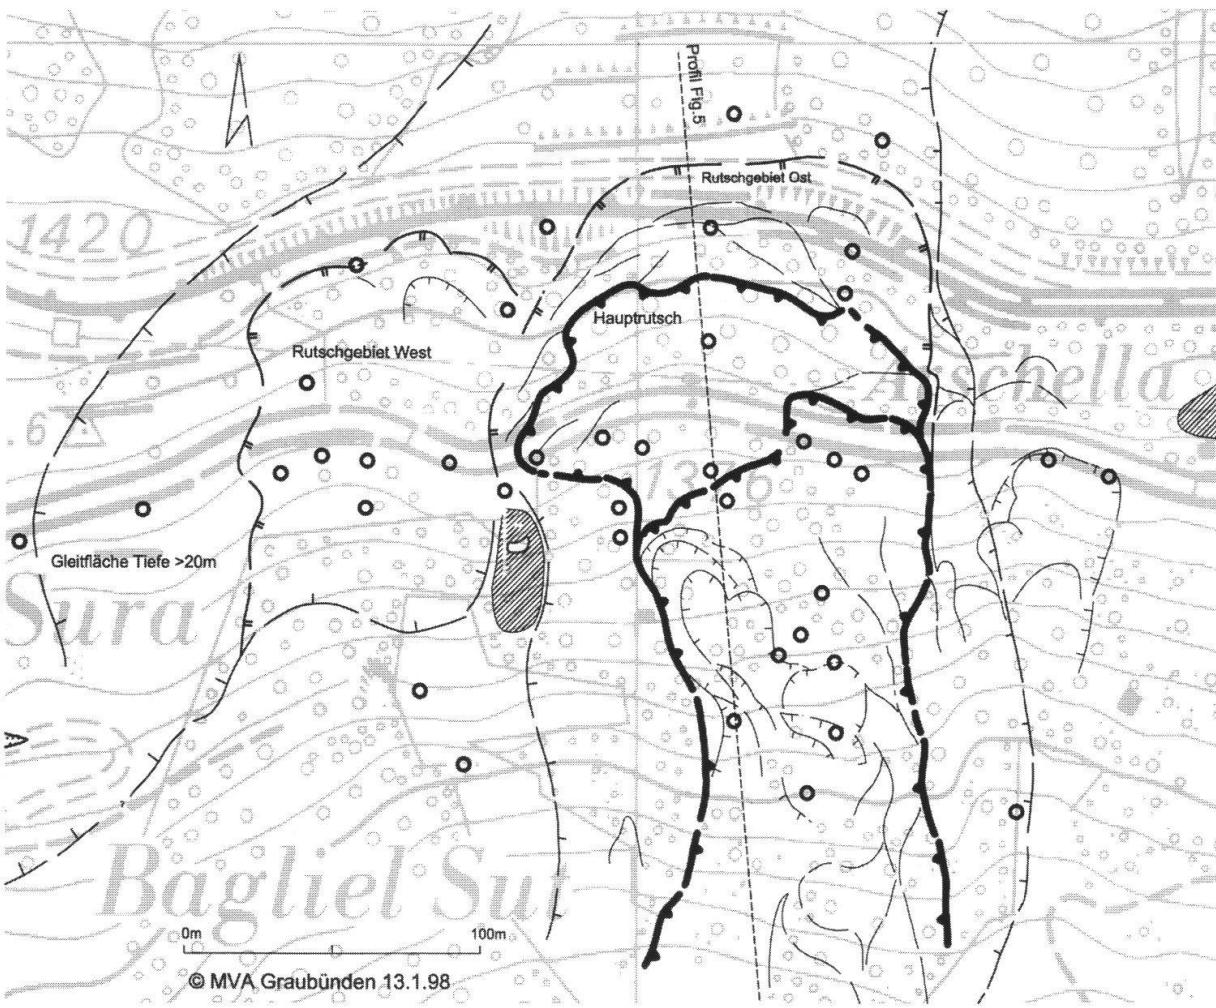
Fig. 3: Das Rutschgebiet Arschella (Gebiet B1, Fig. 2): Anrisse und Lage der Sondierbohrungen (Kreise); gesichert ruhiges Gebiet schraffiert.

Im Frühjahr 1983 erfolgte nach Schneeschmelze und stärkeren Niederschlägen bei Arschella (Fig. 2, Gebiet C) eine Hangmure mit dem Ausbruch einer neuen, nur wenige Tage mit mehreren l/s schüttenden Quelle; das Gebiet oberhalb rutschte schnell nach. In der Folge beschleunigten die Bewegungen im Ostteil des Gebietes B1 auf bis über 250mm/J (progressiver Bruch) und es bildeten sich zahlreiche Anrisse (Fig. 3). Dieses Ereignis zeigte anschaulich die geringen Stabilitätsreserven des Hanges. Merkwürdig ist die neue Quelle: In keiner Bohrung in der Nähe wurden relevante Porenwasserdrucke gemessen und eine im unteren Teil der Böschung angesetzte, 80 m lange Drainagebohrung hat nie mehr als wenige l/min Wasser gefördert!

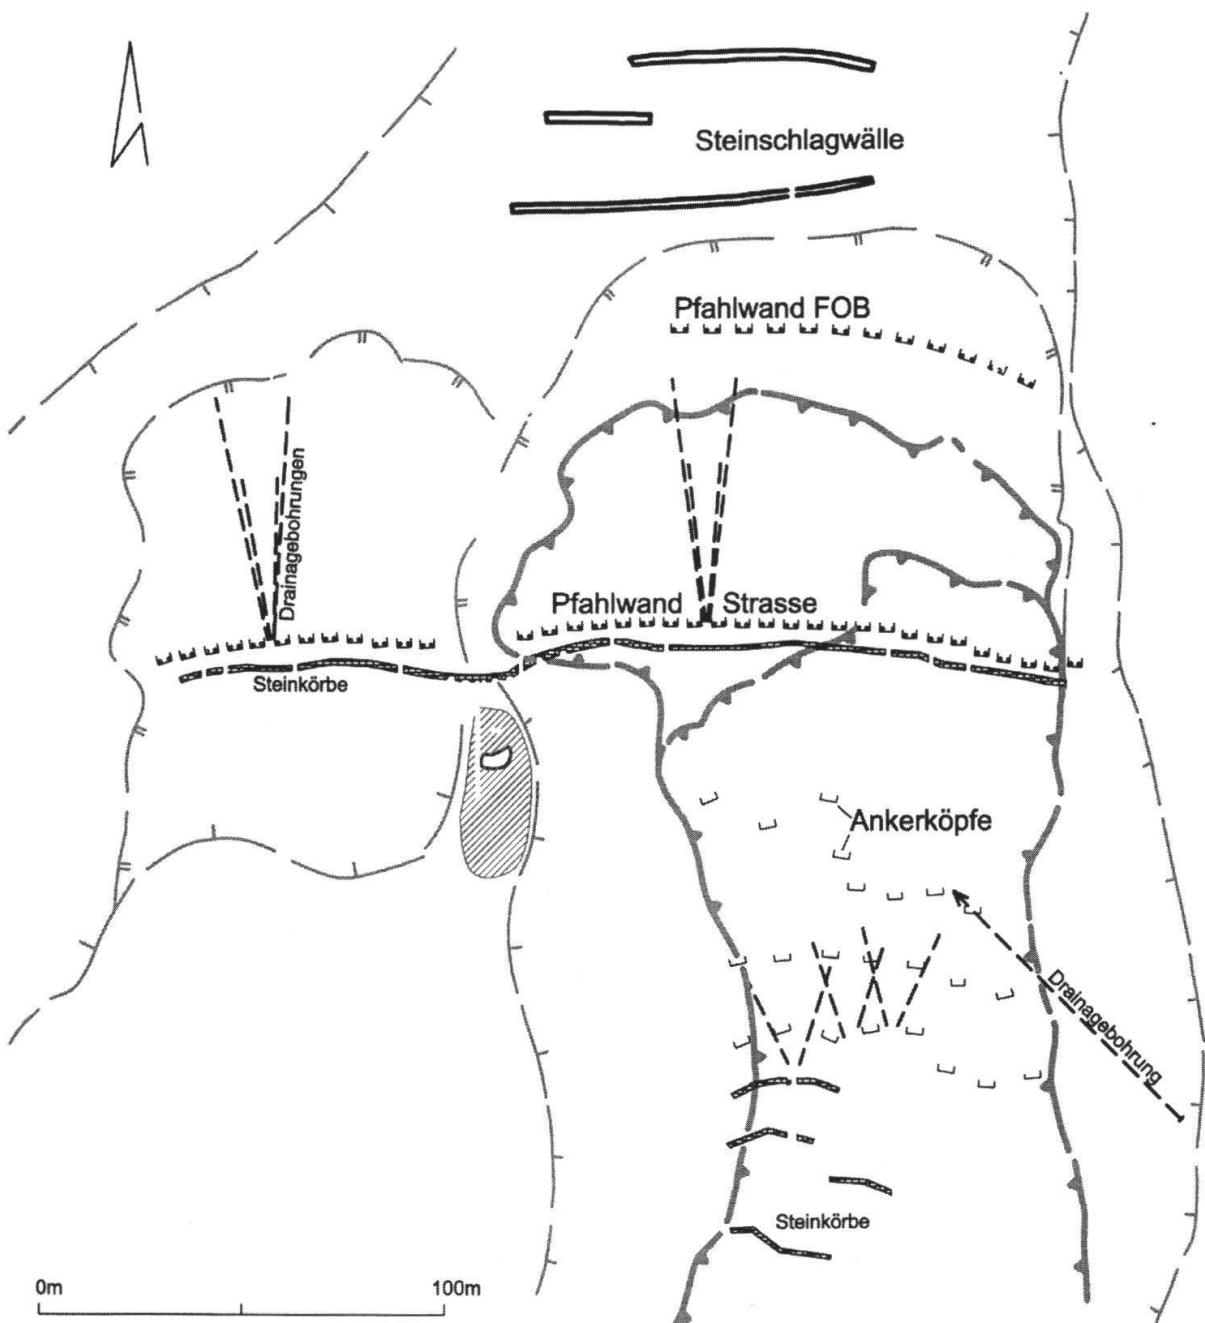
Fig. 4: Bauliche Massnahmen im Gebiet Arschella (B1, Fig. 2).

Mit diesen 1990-92 durchgeföhrten Massnahmen wurde die Rutschung weitgehend stabilisiert (0 - 2.5mm/J). Nach wie vor in Bewegung sind Teilbruchkörper mit relativ tiefen Gleitflächen im westlichen, oberen Teil des Gebietes B1 und das Gebiet B2 (ca. 5mm/J); die ausgeführten Werke werden – zumindest vorläufig – durch diese Teilbruchkörper nicht belastet. Rutschung und Bauwerk werden weiter überwacht, sodass bei Bedarf zusätzliche Schubwiderstände eingebracht werden können.

Entsprechend der in Teilbruchkörper aufgelösten Struktur der Rutschung wurden die Massnahmen im Hang gestaffelt angeordnet (Fig. 4+5):

- Runsenverbau mit Steinkörben zuunterst (Hangmure 1983)
- Ankerplatten mit Ankern im untersten Hangteil
- 2 verankerte Pfahlwände unterhalb Kantonsstrasse und FOB (Steinkorbmauer zur Sicherung der Baupiste)
- Sofern aufgrund der Sondier-, Anker- und Pfahlbohrungen ein Erfolg absehbar war, wurden Drainagebohrungen ausgeführt.
- Zur Sicherung gegen Steinschlag wurden oberhalb der FOB Steinschlagwälle errichtet.
- Grünverbau und Aufforstung des ganzen Hanges

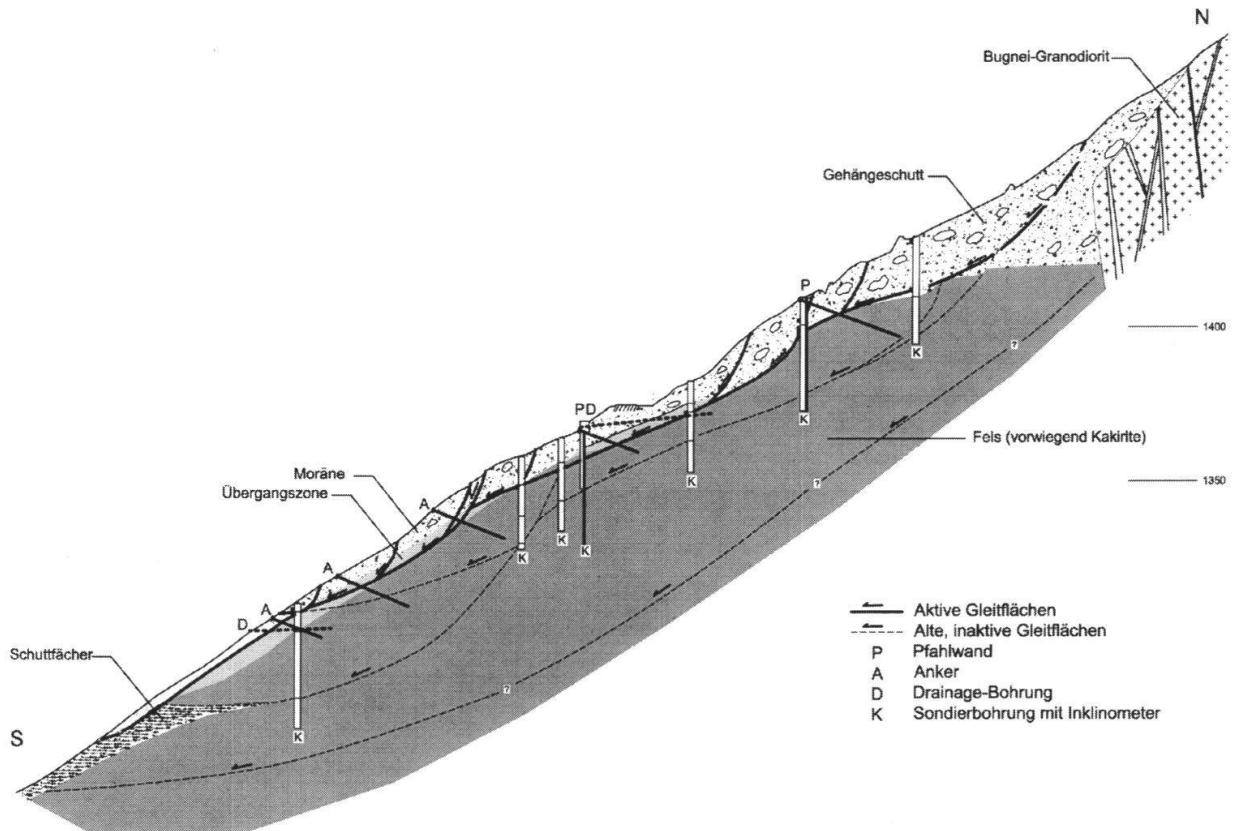
Fig. 5: Profil durch die Rutschzone Arschella (Profilspur vgl. Fig. 3).
