# Eine CKW-Grundwassersanierung – ein Fallbericht

Jürgen Abrecht<sup>1</sup>

## Zusammenfassung

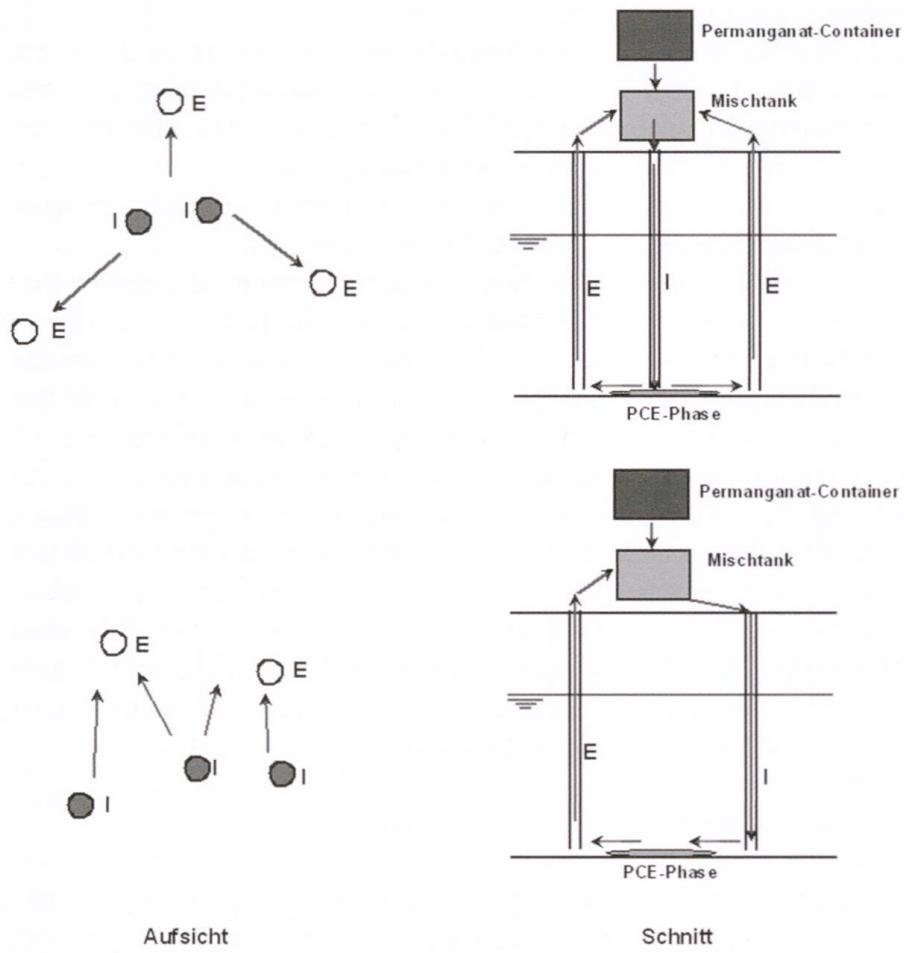
Im Laufe der Sanierung werden unterschiedliche Anordnungen der Injektions- und Extraktionspegel verwendet (Fig. 6, 10). Es existieren mit gewissen Abweichungen zwei grundsätzliche Konfigurationen, die so gewählt werden, dass eine optimale Verteilung der Na-Permanganats erreicht werden kann (Fig. 7):

Fig. 7: Schematische Darstellung der beiden Hauptkonfigurationen für Injektions- und Extraktionspegele. Oben: Zentrale Anordnung der Injektionspegele. Unten: Obstromseitige Anordnung der Injektionspegele. Links jeweils eine Aufsicht der grundsätzlichen Anordnung der PEGE für die Injektion (I), und Extraktion (E); Rechts: Schnitte durch die beiden Anordnungen.

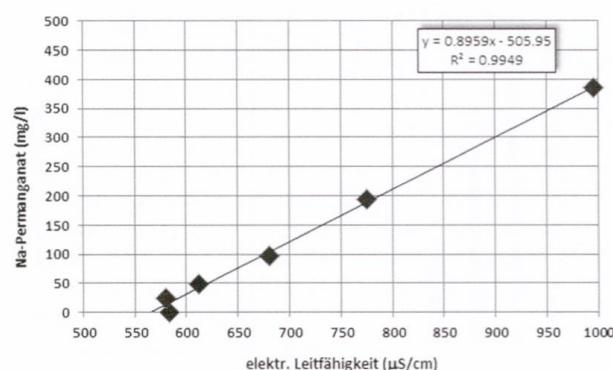
Eine Injektionsphase umfasst jeweils den Zeitraum zwischen Beginn der Injektion einer Na-Permanganatcharge von jeweils 1'000 l (40%ige Lösung) und dem Ende der auf die Injektion folgenden Pumpphase ohne Injektion, aber mit Zuschaltung des Nass-Aktivkohlefilters. Beprobungen zur Erfolgskontrolle fanden in der Regel statt, wenn das Wasser aus den Extraktionspegeln farblos, d. h. frei von Permanganat war. Analysen zeigten, dass der Permanganatgehalt mittels Leitfähigkeitsmessungen recht gut bestimmt werden kann (Fig. 8).

Fig. 8: Fig. 8: Korrelation zwischen elektrischer Leitfähigkeit und Na-Permanganat-Gehalt.

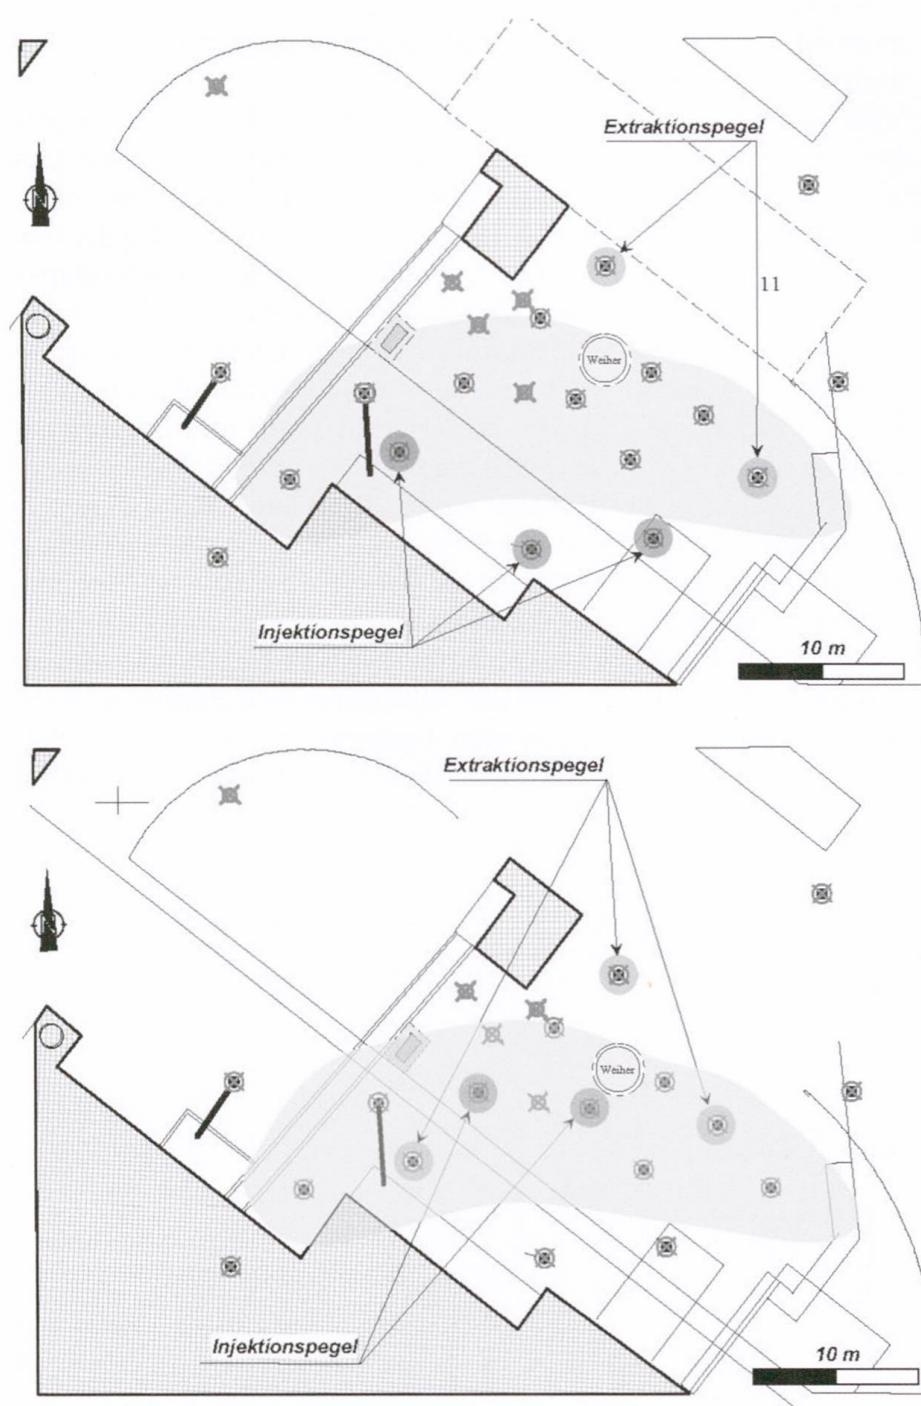
lysen aus den Pegeln im Sanierungsbereich ist immer zu beachten, dass es während der Extraktion je nach Anordnung der Pumppegel (Fig. 10) zu kleinräumigen Verlagerungen der Kontamination kommen kann. Dies ist der Grund für die beobachteten starken Konzentrationsschwankungen in den einzelnen Pegeln. Je nach Ort der Extraktion kann

es zu Konzentrationsanstiegen an Orten kommen, an denen vorher bereits ein starker Rückgang beobachtet worden war. Für die Ermittlung des Sanierungsfortschrittes im Herdbereich dürfen daher nur die Trends in den Ganglinien verwendet werden, nicht aber einzelne Analysenergebnisse. Diese müssen unter Berücksichtigung

Fig. 10: Beispiele für die Anordnung der Injektions- und Extraktionspegel.

der jeweiligen Pegel-Konfiguration und des Zeitpunktes hinsichtlich der Pumpphasen beurteilt werden. Da immer aus 2 oder 3 Pegeln gleichzeitig gepumpt (extrahiert) wird, ist eine verlässliche Aussage über die lokalen Strömungsverhältnisse kaum möglich.

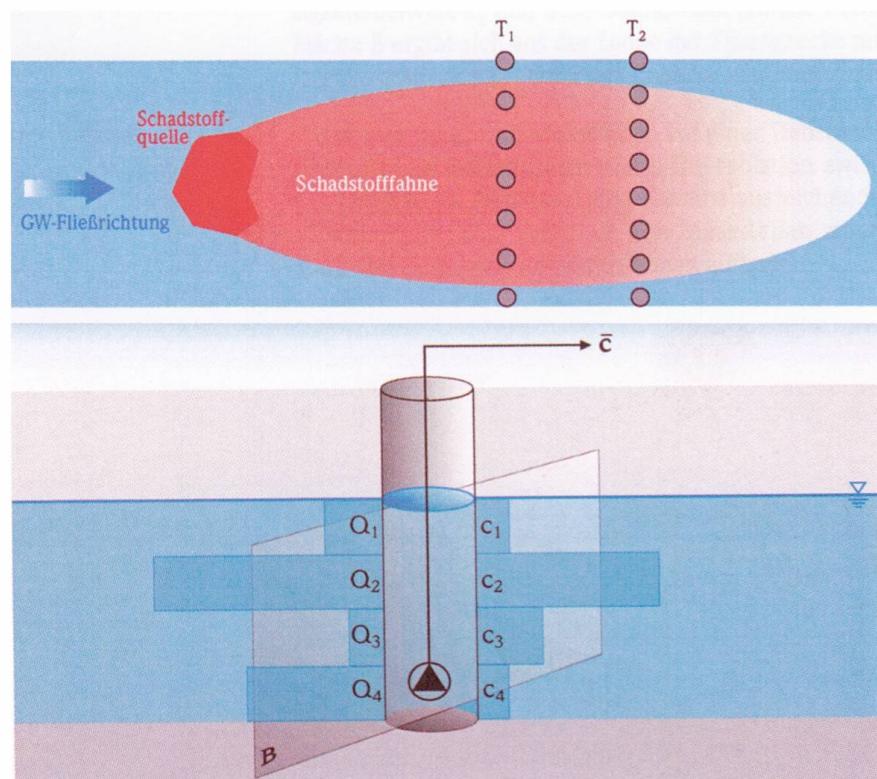
Das grundsätzliche Vorgehen bei der Frachtenabschätzung ist in Fig. 18 grafisch dargestellt.

Fig. 18: Prinzip der Ermittlung der Schadstofffracht bei einem einzelnen Schadenherd. Oben: Schadstofffahne mit 2 Kontrollebenen ( $T_1$ ,  $T_2$ ), unten: Berücksichtigung unterschiedlicher Durchlässigkeiten  $Q$  (Zuflussgewichtung) bei der Multilevel-Beprobung. Quelle: Hessisches Landesamt für Umwelt und Geologie 2008.

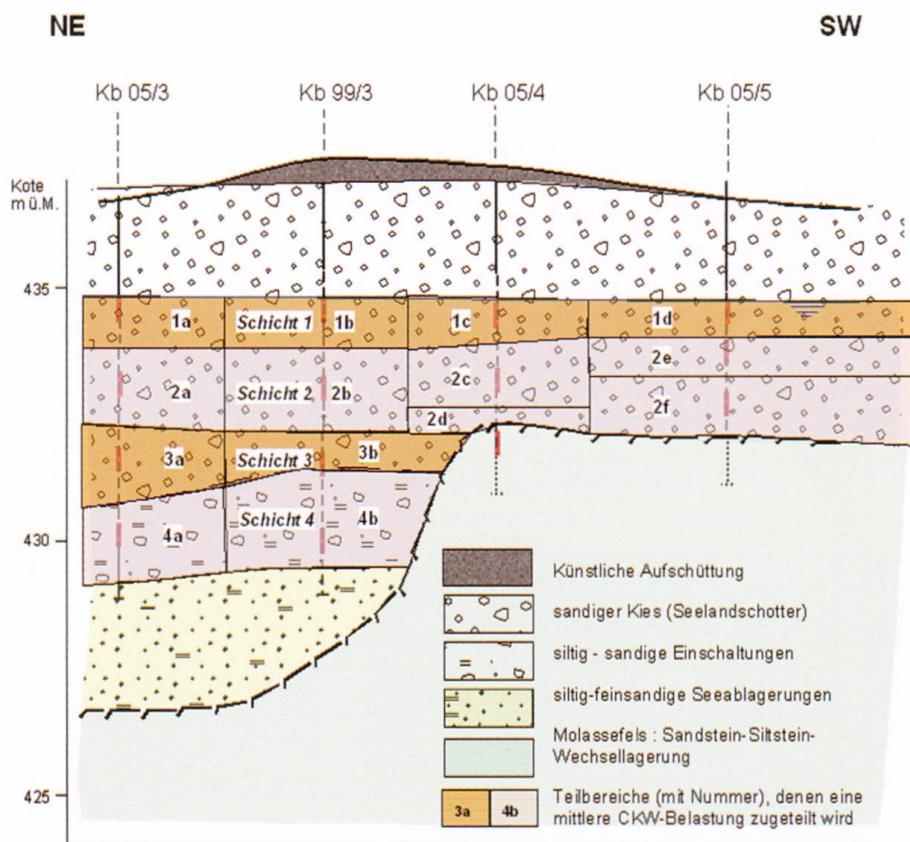
Dabei wurden je nach Leitermächtigkeit 3 oder 4 Schichten ausgeschieden, welche wiederum in 4 Einzelteile (je 1 pro Messstelle) unterteilt wurden. In Fig. 19 sind die insgesamt 18 Teilflächen (inkl. Nummerierung) und die 14 Multilevel-Beprobungskompartimente dargestellt.

- Für jede Teilfläche wurde dann die Fracht pro Zeiteinheit berechnet, wobei für jede das gleiche Gefälle  $i = 0.0033$  und ein Durchlässigkeitsbeiwert  $k_f = 0.005 \text{ m/s}$  verwendet wurde. Einzig für die feinkörnigere, siltig-sandige Basis der Schotter (Teilflächen 4a und 4b in Fig. 19) wurde ein Durchlässigkeitsbeiwert  $k_f = 0.0007 \text{ m/s}$  eingesetzt.

Fig. 19: Die Kontrollebene mit den 4 GW-Messstellen und ihre Unterteilung in Teilebenen. Jeder Teilebene wurden eine CKW-Konzentration, ein Gefälle und ein Durchlässigkeitsbeiwert zugeordnet.
