Artikel: Die Ergebnisse der Bauuntersuchung 2008 an Turm und Schildmauer der Ruine Hohensax
Autor: Obrecht, Jakob
DOI: <https://doi.org/10.5169/seals-893391>

Die Ergebnisse der Bauuntersuchung 2008 an Turm und Schildmauer der Ruine Hohensax

Jakob Obrecht

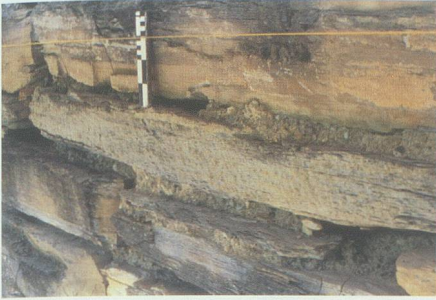
Abb. 11: Turm, Mauer M2. Mit Zweispitz- oder Spitzeisen bearbeitete Steinoberfläche (Kote 761.60), von ESE.

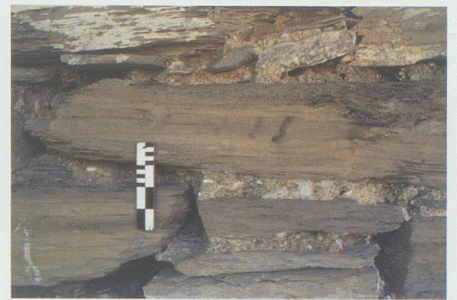
Abb. 13: Turm, Mauer M3. Steinmetzzeichen (Kote 761.00), von WSW.

fünf schräg stehenden, teilweise stark verwitterten Einkerbungen (Abb. 13).

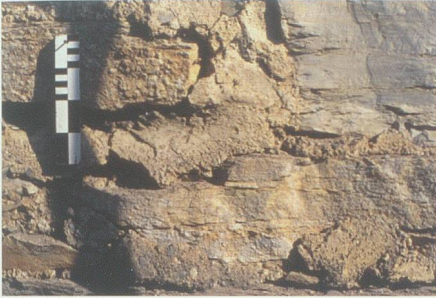
Abb. 14: Turm, Mauer M2. Bauzeitliche Putzreste mit Abdruck einer Maurerkelle (Kote 759.80), von SSE.

M1 und M2 sind, auch dank dem Schutz durch die weit über die Mauer-ebenen vorkragenden Ecksteine²⁰, einige Stellen mit originaler Putzoberfläche erhalten geblieben. Wie Abbildung 18 zeigt, wurde der Fugenmörtel über die Kanten der Steine gezogen. Der Turm hatte dadurch ein vollständig anderes Erscheinungsbild als heute. Die dunklen Steine waren in eine weissgelbliche Grundmatrix eingebettet.²¹ An einer Stelle sind sogar noch deutlich die Abdrücke einer spitzen Maurerkelle vorhanden (Abb. 14). Waagrechte oder senkrechte Fugenstriche waren nicht zu beobachten.²²

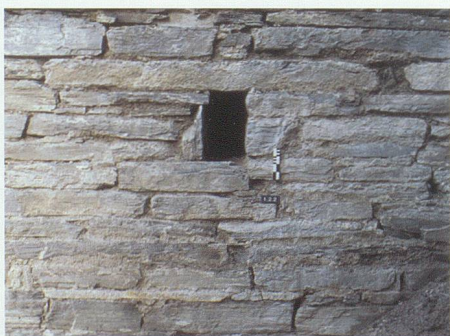
Abb. 18: Turm, Mauer M1. Gut erhaltene Mauerpartie auf der Mauerinnenseite rund um die Mündung des Lüftungskanals 1,2, von W.

Auf der Innenseite ist das Mauerwerk aus kleineren, in Lagen versetzten Steinen aufgebaut. Besonders im Sockelgeschoss unterhalb des Hocheingangs sind die Mauerflächen relativ glatt. Der Fugenmörtel wurde in diesen Partien steinbündig abgezogen und verstrichen. An einigen gut erhaltenen Partien ist abzulesen, dass die Mauern nie mit einem deckenden Verputz überzogen waren (Abb. 18).

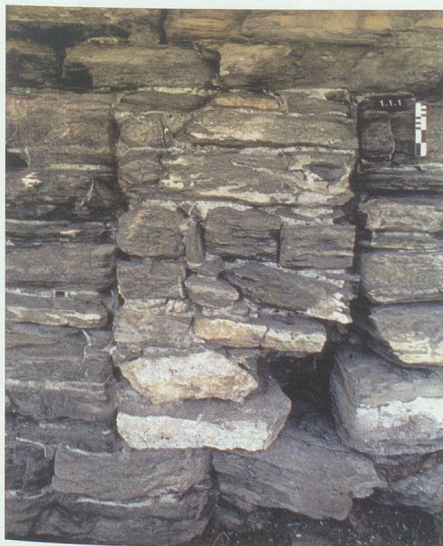
Abb. 21: Turm, Mauer M1. Zugemauerte, noch deutlich erkennbare Bau(?)-Öffnung am Mauerfuss, von ENE.

Am Fusse der Mauer M1 existiert eine 1 Meter breite und 1.55 Meter hohe zugemauerte Öffnung 1.1 (Abb. 21).²³ Es scheint eine provisorische Bauöffnung zu sein, durch die Baumaterialien ins Turminnere gebracht werden konn-

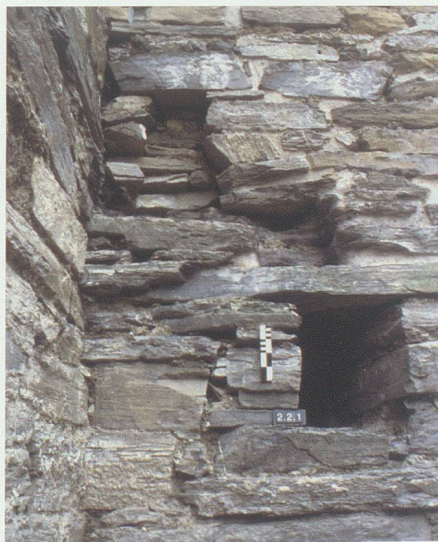
Abb. 22: Turm, Mauer M2. Mündung des Lüftungskanals 2.2.1 und Balkenloch 2.2.11 auf der Mauerinnenseite, von NNW.

Öffnung 1.2 in der Mauer M1 (Abb. 18) misst innen 25 mal 46 Zentimeter, aussen 8 mal 42 Zentimeter, Öffnung 2.1 in der Mauer M2 (Abb. 22) innen 40 mal 48 Zentimeter, aussen 12 mal 48 Zentimeter.

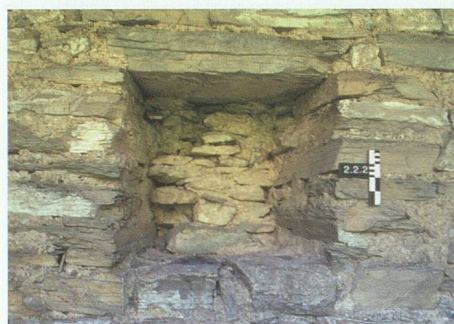
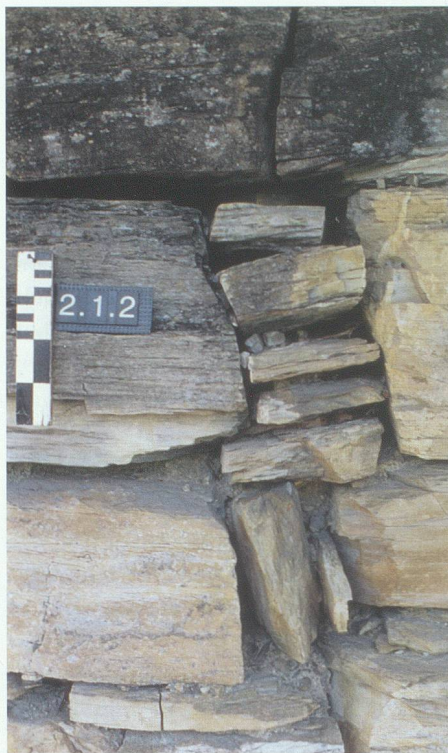
Abb. 24: Turm, Mauer M2. Innenansicht des nachträglich zugemauerten Fensters 2.2.2, von NNW.

Abb. 25: Turm, Mauer M2. Aussenansicht des nachträglich zugemauerten Fensters 2.1.2, von SSE.

Das Schartenfenster 2.2 in der Mauer M2 (Abb. 24 und 25) wurde nachträglich zugemauert – vermutlich bei der Wiederinstandstellung des Turms nach dem Brand vor 1315. Der dabei verwendete Mörtel scheint auch beim Zuflicken des darunter liegenden Balkenlochs 2.2.13 des nachträglich eingebauten Zwischenbodens verwendet worden zu sein (Abb. 33). Jedenfalls hat er die gleiche Farbe. Vor dem Zumauern mass die

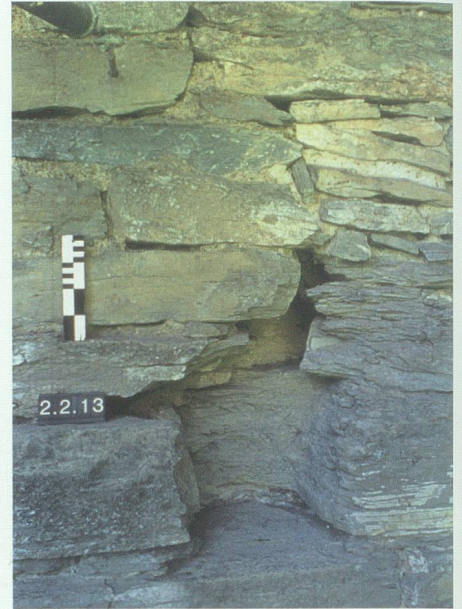
Abb. 33: Turm, Mauer M2. Die mit dem Balkenloch 2.2.13 ausgehauene Erweiterung nach rechts oben wurde nach dem Einlegen des Balkens zugemauert, von N.

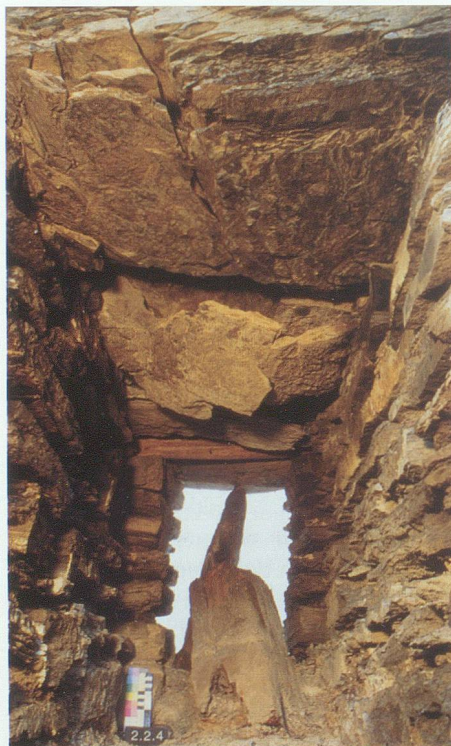
Abb. 31: Turm, Mauer M2. Blick auf den Sturz des Fensters 2.2.4. Im Hintergrund ist ein Balkenrest zu sehen, der unter nicht bekannten Umständen in der Öffnung deponiert worden war und im Laufe der Zeit von einer Schicht aus herabgerieseltem Mörtelsand bedeckt wurde, von NNW.

Auf der Fensterbank lag eine dicke Schicht Mörtelsand. Er ist im Verlauf der Zeit aus dem darüber liegenden Mauer Kern ausgewaschen worden und dort liegen geblieben. Darin stand das einseitig angebrannte Ende eines 18 mal 22 Zentimeter dicken Balkens aus Fichtenholz (Abb. 31), dessen Alter ebenfalls nicht bestimmt werden konnte. Die grosse Einbindetiefe in den Sand zeigt an, dass der Balken schon vor langer Zeit dort deponiert worden ist. Die Gründe dafür sind unklar.

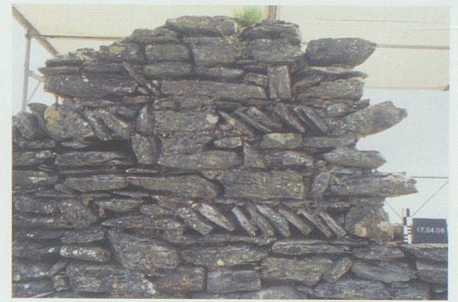
Abb. 36: Turm, Mauer M2. Lagen mit Ährenverband im nachträglich aufgesetzten Mauerwerk auf der Innenseite des zweiten Obergeschosses, von NNW.

mit Ährenverband vorhanden (Abb. 36). Das Mauerwerk war beidseitig sehr stark ausgewaschen.

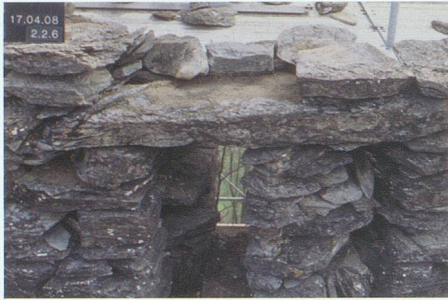
Abb. 37: Turm, Mauer M2. Nachträglich eingesetzter Mauerkeil in der lichten Öffnung des Fensters 2.9, von NNW.

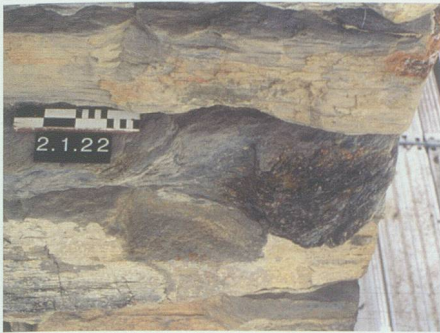
Abb. 43: Turm, Mauerecke M1/M2. Nachträglich in zwei Ecksteine eingehauene Konsole 2.1.22, von SSW.

Auf gleicher Höhe wie die Balkenlöcher liegen die in die Ecksteine links und rechts der Laube eingespitzten Aussparungen 2.1.23 und 2.1.22 (Abb. 43). Ihre ehemalige Funktion ist unklar. 2.1.23 misst 10 mal 12 Zentimeter und könnte eine Keiltasche gewesen sein und deshalb zufällig in diese Position gelangt sein. Die bedeutend grössere Aussparung 2.1.22 war ein Balken-

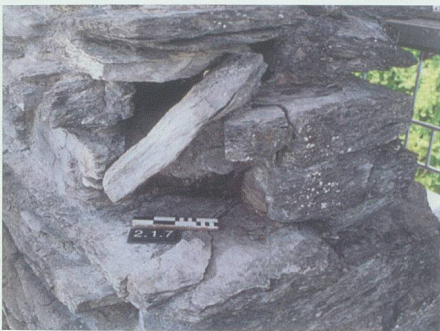
Abb. 44: Turm, Ecke M1/M2. Das Balkenloch des über Eck auskragenden Balkens 2.1.7. Es gehört zur Laube, die bei der Reparatur des Turms eingebaut wurde, von SE. Der schräg liegende Stein bildete ehemals den äusseren, oberen Abschluss des Balkenlochs.

Beim Einbau der Decke über dem ersten Obergeschoss wurden diagonal über die Ecke M1/M2 (Abb. 44) und in der Mauer M2, 1,8 Meter von der Ecke M1/M2 entfernt, die Balken 2.6 und

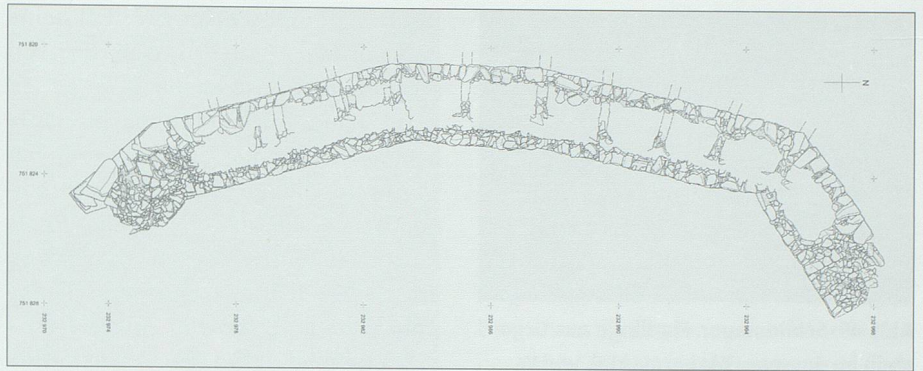
Abb. 45: Schildmauer. Steingerechter Grundrissplan des 2008 oberflächlich freigelegten Abschnitts.

Die Schildmauer verläuft mindestens fünffach abgewinkelt etwas zurückgesetzt hinter dem Steilabbruch zum Graben. Sie ist im Mittel 2,5 Meter dick und stösst auf der Nordseite an den Turm an. Auf der Südseite endete sie vermutlich mit einem senkrechten Abschluss am Ende des Felskopfs (Abb. 45). Ursprünglich betrug ihre Höhe wohl zwischen 12 und 15 Metern.

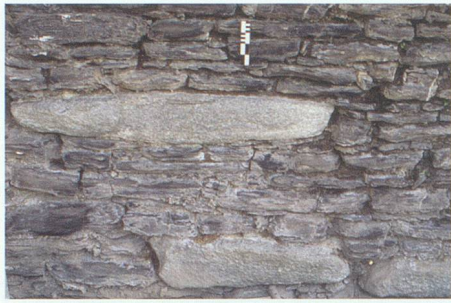
Abb. 46: Schildmauer. Findlinge aus Urgestein im äusseren Mauermantel, von W.

Bis auf einige wenige auf der Aussenseite der Schildmauer eingebaute Findlinge aus Urgestein (Abb. 46) besteht das gesamte freiliegende Mauerwerk aus eher kleinteiligem Gesteinsmaterial, das in der näheren Umgebung der Burg gebrochen worden ist. Originale Maueroberflächen, wie sie am Turm noch vorhanden sind, waren nicht zu sehen. Wie für das nachträglich aufgesetzte Mauerwerk des Turms vermutet, könnte auch die Schildmauer weitgehend flächig verputzt gewesen sein. Möglicherweise sind auf der Innenseite, im Schutz der massiven Schuttschicht, noch originale Mörteloberflächen erhalten. Die Schildmauer könnte, wie das frisch freigelegte Fenster zeigt, in jenen Bereichen auch Innenräume begrenzt haben.

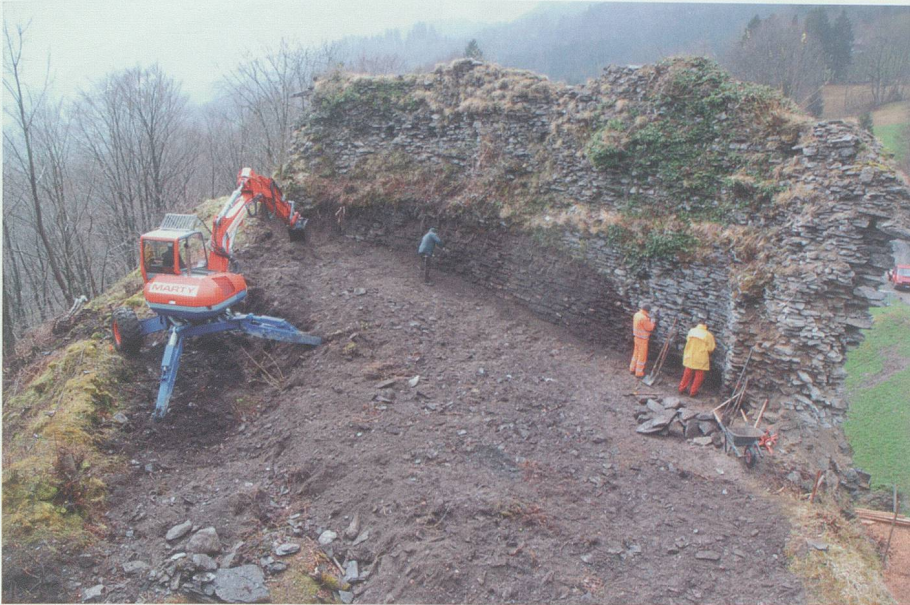
Abb. 47: Schildmauer. Ein Teil des Mauerstuttkiegels auf der Rückseite der Mauer wird mit dem Schreitbagger abgetragen.

der Innenseite hingegen stellenweise mehr als 3 Meter hoch keilförmig ausgebrochen. Der Grund dafür sind Frostsprengungen, ausgelöst durch das Regen- und Schmelzwasser, das über Jahrhunderte zwischen Mauerkern und Mauermantel eindringen konnte. Das abgelöste Mauerwerk hatte hinter der Mauer einen grossen Schuttkegel angehäuft. Dieser wurde, soweit es für die einwandfreie Konservierung des Mauerwerks nötig war, mit dem Bagger abgetragen (Abb. 47). Das weggeräumte Material bestand wie erwartet ausschliesslich aus Mauerschutt.

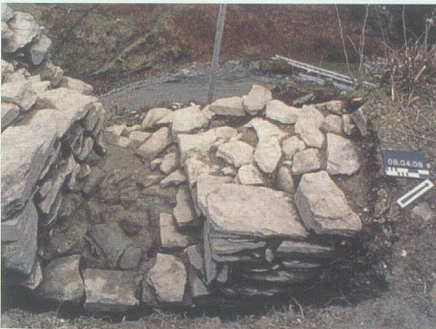
Abb. 48: Schildmauer. Frisch freigelegte Bank einer Fensterscharte, von SSE.

Zuerst wurden die innere Abbruchkronen und die Abbrüche an beiden Enden gereinigt und zur Dokumentation vorbereitet. Dabei wurden direkt neben dem nördlichen Abbruch der Mauer die Fensterbank und die untersten Steinlagen der beiden Leibungen einer Fensterscharte freigelegt (Abb. 48). Innen ist die Bank 80 Zentimeter, aussen knapp 20 Zentimeter breit. Anhaltspunkte für die lichte Höhe des Fensters gab es keine. Die Lage der Fensterbank zeigt aber an, dass der Mauerschutt hinter der Schildmauer stellenweise noch rund 2 Meter hoch liegen muss.

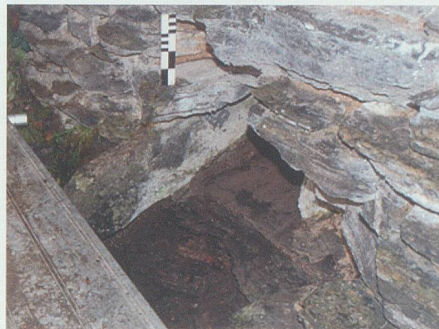
Abb. 49: Schildmauer. Mündung eines Abwasserkanals, der unter der Mauer hindurch ins Freie führte, von SSW.

An einer vor dem Bau des Aussengerüsts unzugänglichen Stelle in der südlichen Hälfte der Schildmauer tritt ein Kanal aus.⁴¹ Die schräg nach oben verlaufende Sohle der Rinne ist, soweit sichtbar, mit dachziegelartig verlegten Platten ausgelegt. An seiner Mündung hatte der Kanal ursprünglich einen Querschnitt von 30 mal 20 Zentimetern. Seine Wangen bestehen an dieser Stelle aus zwei hochkant gestellten, ge-

gen aussen leicht konisch gegeneinander zulaufenden Platten (Abb. 49). Eine ragt heute noch rund 30 Zentimeter über die Mauerflucht hinaus, die andere ist mauerbündig abgebrochen. Der Sturz im äusseren Mauermantel ist eingebrochen.

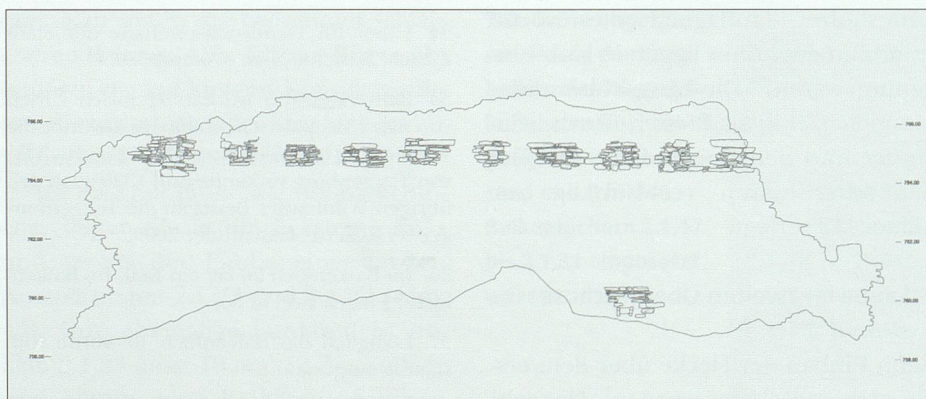
Abb. 50: Schildmauer. In der Abwicklung steingerecht eingezeichnet sind zehn Balkenlöcher einer Wehrlaube und die Mündung des Abwasserkanals, der unter der Mauer hindurchführt. Zeichnung Bruno Seitz
