Artikel: Die Ergebnisse der Bauuntersuchung 2008 an Turm und Schildmauer der Ruine Hohensax

Autor: Obrecht, Jakob

Die Ergebnisse der Bauuntersuchung 2008 an Turm und Schildmauer der Ruine Hohensax

Jakob Obrecht

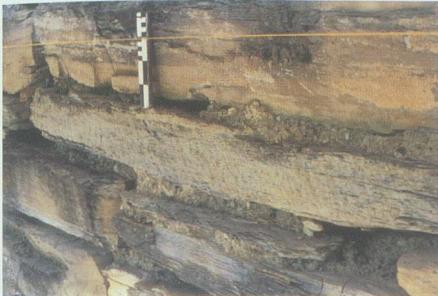
Abb. 11: Turm, Mauer M2. Mit Zweispitz oder Spitzisen bearbeitete Steinoberfläche (Kote 761.60), von ESE.

An einigen kaum abgewitterten Steinoberflächen im unteren Drittel der Mauer M2 sind noch deutliche Spuren der Steinbearbeitung zu erkennen. In der Ecke M1/M2 sind es Spitzisen- oder Meisselspuren (Abb. 11). Daneben gibt es die Hälfte einer Keiltasche, in die beim Aufbereiten eines Blocks der Spaltkeil eingesetzt worden ist (Abb. 12).

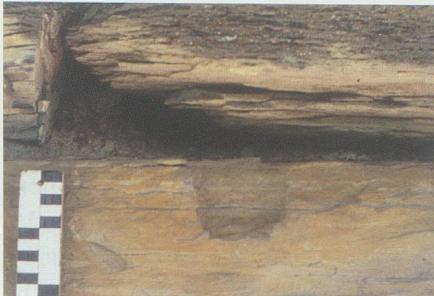
Abb. 12: Turm, Mauer M2. Hälfte einer Keiltasche. In sie wurde beim Spalten des Steinblocks der Spaltkeil eingesetzt, von SSE.

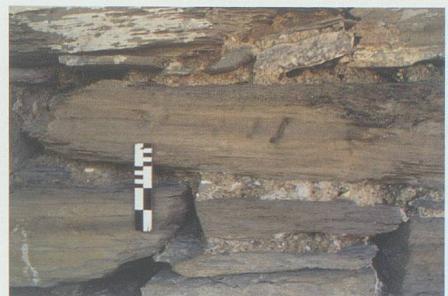
Abb. 13: Turm, Mauer M3. Steinmetzzeichen (Kote 761.00), von WSW.

fünf schräg stehenden, teilweise stark verwitterten Einkerbungen (Abb. 13).

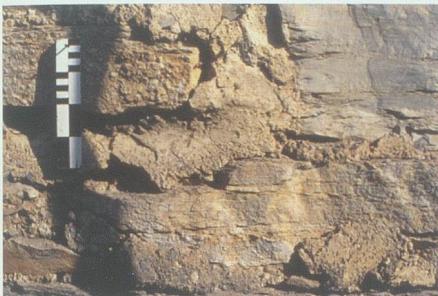
Abb. 14: Turm, Mauer M2. Bauzeitliche Putzreste mit Abdruck einer Maurerkelle (Kote 759.80), von SSE.

M1 und M2 sind, auch dank dem Schutz durch die weit über die Mauer-ebenen vorkragenden Ecksteine²⁰, einige Stellen mit originaler Putzoberfläche erhalten geblieben. Wie Abbildung 18 zeigt, wurde der Fugenmörtel über die Kanten der Steine gezogen. Der Turm hatte dadurch ein vollständig anderes Erscheinungsbild als heute. Die dunklen Steine waren in eine weiss-gelbliche Grundmatrix eingebettet.²¹ An einer Stelle sind sogar noch deutlich die Abdrücke einer spitzen Maurerkelle vorhanden (Abb. 14). Waagrechte oder senkrechte Fugenstriche waren nicht zu beobachten.²²

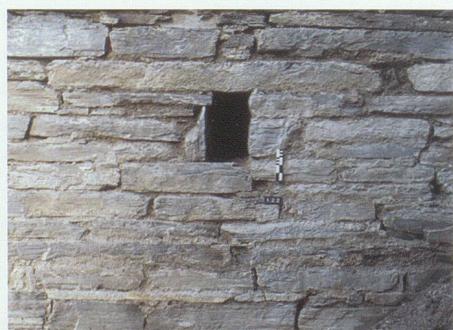
Abb. 18: Turm, Mauer M1. Gut erhaltene Mauerpartie auf der Mauerinnenseite rund um die Mündung des Lüftungskanals 1.2, von W.

Auf der Innenseite ist das Mauerwerk aus kleineren, in Lagen versetzten Steinen aufgebaut. Besonders im Sockelgeschoss unterhalb des Hocheingangs sind die Maueroberflächen relativ glatt. Der Fugenmörtel wurde in diesen Partien steinbündig abgezogen und verstrichen. An einigen gut erhaltenen Partien ist abzulesen, dass die Mauern nie mit einem deckenden Verputz überzogen waren (Abb. 18).

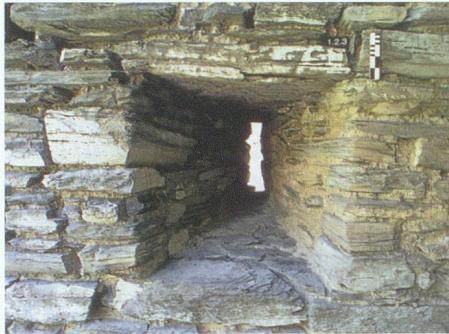
Abb. 23: Turm, Mauer M1. Fenster 1.3, Innenansicht, von WSW.

Über dem Mauerabsatz folgen zwei Schartenfenster. Das Schartenfenster 1.3 in der Mauer M1 ist innen 96 Zentimeter breit und 94 Zentimeter hoch (Abb. 23).²⁵ Es verengt sich gegen aussen hin stark und misst dort lediglich noch 14 mal 72 Zentimeter. Es hat keinen Anschlag zum Einsetzen eines Fensterladens.

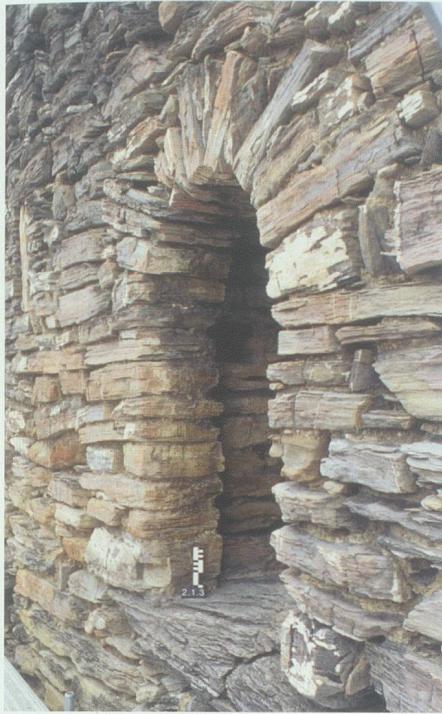
Abb. 27: Turm, Mauer M2, Hocheingang. In der Leibung hinter dem Türanschlag ist die quadratische Mündung des Sperrbalkenkanals zu erkennen, von ESE.

Das erste Obergeschoss betrat man über den Hocheingang (Abb. 27). Dieser liegt in der dem Feind abgewandten Mauer M2 des Turms. Die mit einem Bogen überwölbte Öffnung ist knapp 1 Meter breit und misst von der Schwelle bis zum ursprünglichen Scheitelpunkt des Bogens 1.6 Meter. Die genaue Form des Bogens lässt sich nicht mehr bestimmen, weil in seinem Scheitel die Steine um rund 10 Zentimeter abgesackt sind. Die Richtung der beiden Bogenansätze deutet darauf hin, dass es ein schwacher Spitzbogen war. Dahinter erweitert sich der Durchgang zuerst um die Masse des Türanschlags auf 1.2 Meter. Im Turminnern ist sie 1.35 Meter breit. Die von aussen gesehen rechte Türleibung geht übergangslos in die Turmmauer M1 über.

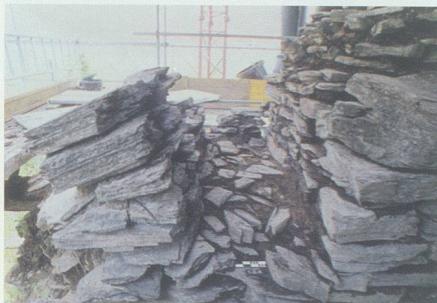
Abb. 29: Turm, Mauer M1. Teilweise eingeschüttete Fensteröffnung 1.4, von WSW.

Das Fenster ist innen 90 Zentimeter breit und verjüngt sich gegen aussen auf 70 Zentimeter. Seine mit kleinen Platten ausgelegte Bank hat auf der Aussenseite einen 30 Zentimeter breiten und mindestens 40 Zentimeter hohen Anschlag (Abb. 29). Im Gegensatz zu den anderen erhaltenen Fensteröffnungen verlaufen hier die Leibungen beinahe parallel zueinander.

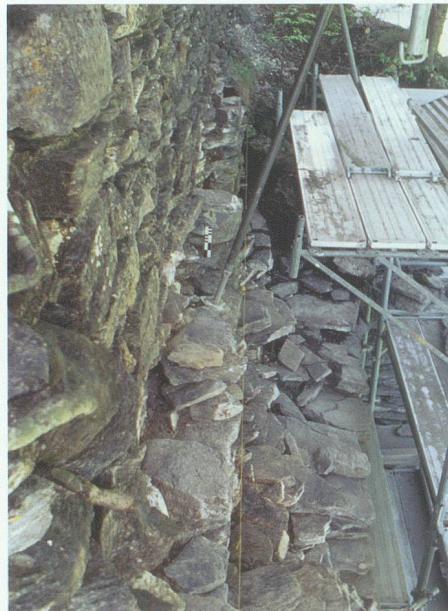
Abb. 32: Turm, Mauer M2. Freigelegte Mauerabsätze auf der Mauerinnenseite oberhalb des Hocheingangs, von ENE.

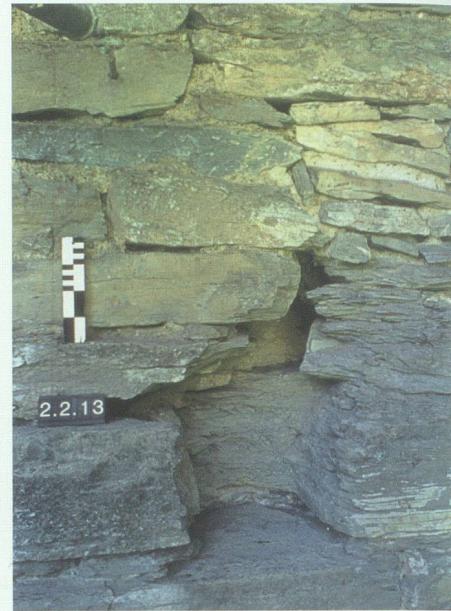
Das Schartenfenster 2.2 in der Mauer M2 (Abb. 24 und 25) wurde nachträglich zugemauert – vermutlich bei der Wiederinstandstellung des Turms nach dem Brand vor 1315. Der dabei verwendete Mörtel scheint auch beim Zuflicken des darunter liegenden Balkenlochs 2.2.13 des nachträglich eingebauten Zwischenbodens verwendet worden zu sein (Abb. 33). Jedenfalls hat er die gleiche Farbe. Vor dem Zumauern mass die

Abb. 33: Turm, Mauer M2. Die mit dem Balkenloch 2.2.13 ausgehauene Erweiterung nach rechts oben wurde nach dem Einlegen des Balkens zugemauert, von N.

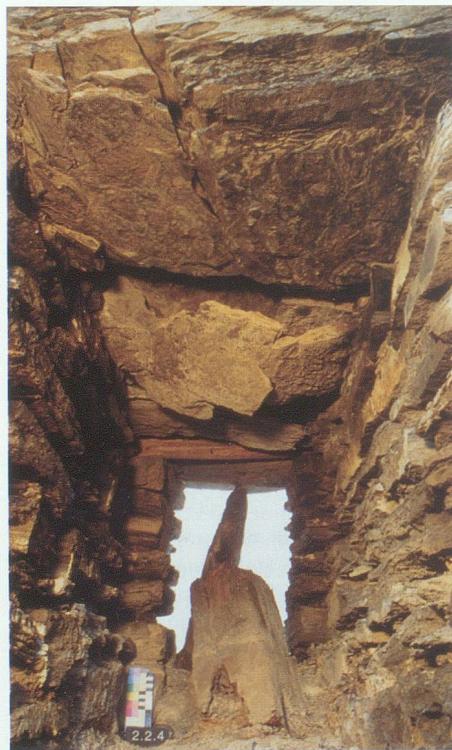
Abb. 31: Turm, Mauer M2. Blick auf den Sturz des Fensters 2.2.4. Im Hintergrund ist ein Balkenrest zu sehen, der unter nicht bekannten Umständen in der Öffnung deponiert worden war und im Laufe der Zeit von einer Schicht aus herabgerieseltem Mörtelsand bedeckt wurde, von NNW.

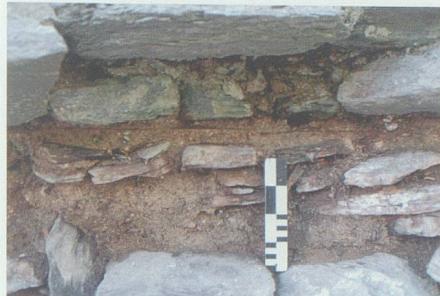
Abb. 35: Turm, Mauer M2. Horizontale Fuge im Kernmauerwerk des zweiten Obergeschosses, von NNW. Sie trennt zwei deutliche Bauabschnitte.

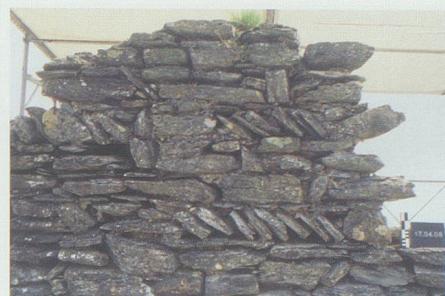
Abb. 36: Turm, Mauer M2. Lagen mit Ährenverband im nachträglich aufgesetzten Mauerwerk auf der Innenseite des zweiten Obergeschosses, von NNW.

mit Ährenverband vorhanden (Abb. 36). Das Mauerwerk war beidseitig sehr stark ausgewaschen.

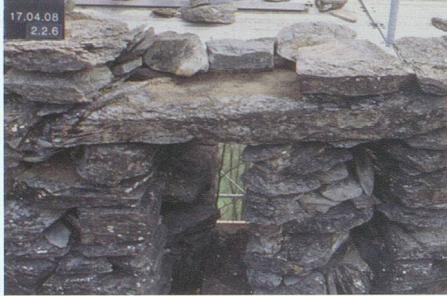
Abb. 37: Turm, Mauer M2. Nachträglich eingesetzter Mauerkeil in der lichten Öffnung des Fensters 2.9, von NNW.

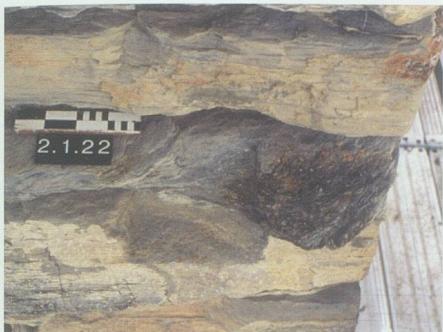
Abb. 43: Turm, Mauerecke M1/M2. Nachträglich in zwei Ecksteine eingehauene Konsole 2.1.22, von SSW.

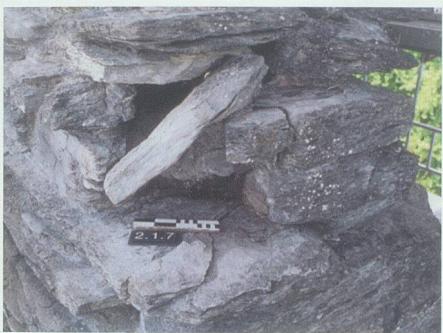
noch durch Reibung und Eigengewicht zusammen (Abb. 17). Schmelz- und Regenwasser konnte zum Schluss beinahe ungehindert durch den Mauerkerne abfließen. Dabei löste es die letzten Mörtelreste weiter auf. Im Verlauf der Zeit lagerte sich ein Teil des ausgewaschenen Kalks und Sands in einer stellenweise gut 25 Zentimeter dicken Schicht auf der Bank des Fensters 2.4 neben dem Hocheingang ab (Abb. 44).

Abb. 44: Turm, Ecke M1/M2. Das Balkenloch des über Eck auskragenden Balkens 2.1.7. Es gehört zur Laube, die bei der Reparatur des Turms eingebaut wurde, von SE. Der schräg liegende Stein bildete ehemals den äusseren, oberen Abschluss des Balkenlochs.

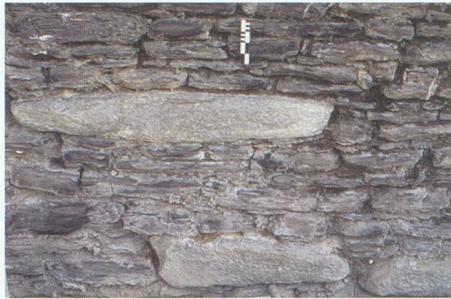
Abb. 46: Schildmauer. Findlinge aus Urgestein im äusseren Mauermantel, von W.

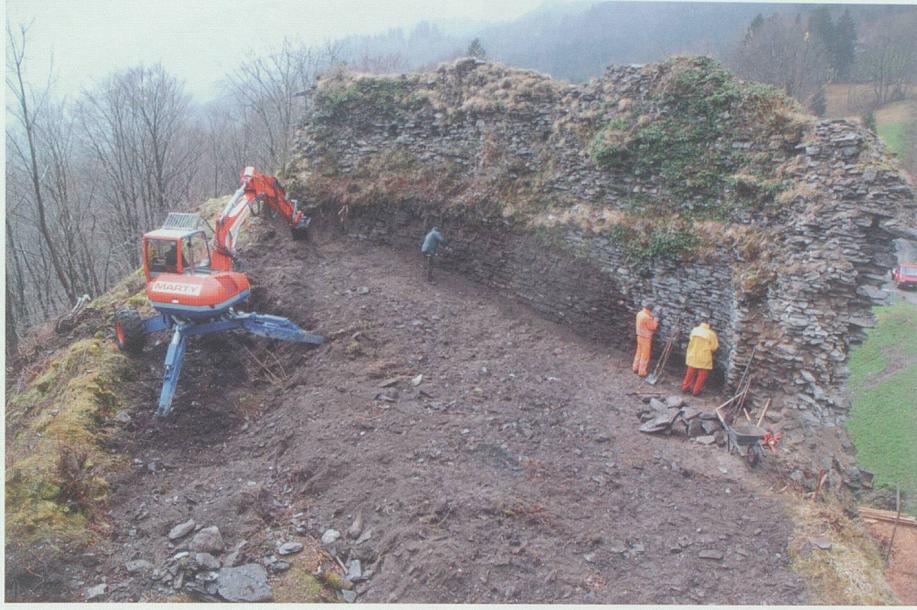
Abb. 47: Schildmauer. Ein Teil des Mauerschuttkegels auf der Rückseite der Mauer wird mit dem Schreitbagger abgetragen.

der Innenseite hingegen stellenweise mehr als 3 Meter hoch keilförmig ausgebrochen. Der Grund dafür sind Frostspaltungen, ausgelöst durch das Regen- und Schmelzwasser, das über Jahrhunderte zwischen Mauerkerne und Mauer Mantel eindringen konnte. Das abgelöste Mauerwerk hatte hinter der Mauer einen grossen Schuttkegel angehäuft. Dieser wurde, soweit es für die einwandfreie Konservierung des Mauerwerks nötig war, mit dem Bagger abgetragen (Abb. 47). Das weggeräumte Material bestand wie erwartet ausschliesslich aus Mauerschutt.

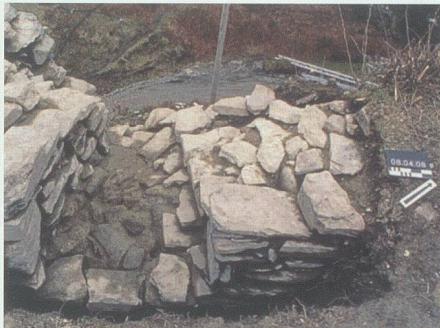
Abb. 48: Schildmauer. Frisch freigelegte Bank einer Fensterscharte, von SSE.

Zuerst wurden die innere Abbruchkrone und die Abbrüche an beiden Enden gereinigt und zur Dokumentation vorbereitet. Dabei wurden direkt neben dem nördlichen Abbruch der Mauer die Fensterbank und die untersten Steinlagen der beiden Leibungen einer Fensterscharte freigelegt (Abb. 48). Innen ist die Bank 80 Zentimeter, aussen knapp 20 Zentimeter breit. Anhaltspunkte für die lichte Höhe des Fensters gab es keine. Die Lage der Fensterbank zeigt aber an, dass der Mauerschutt hinter der Schildmauer stellenweise noch rund 2 Meter hoch liegen muss.

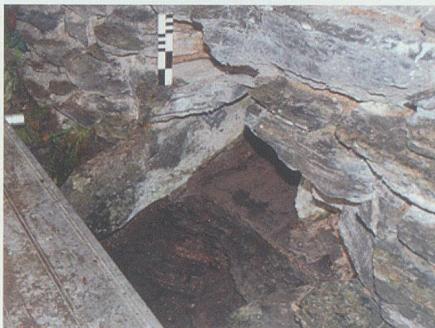
Abb. 49: Schildmauer. Mündung eines Abwasserkanals, der unter der Mauer hindurch ins Freie führte, von SSW.

An einer vor dem Bau des Aussenganges unzugänglichen Stelle in der südlichen Hälfte der Schildmauer tritt ein Kanal aus.⁴¹ Die schräg nach oben verlaufende Sohle der Rinne ist, soweit sichtbar, mit dachziegelartig verlegten Platten ausgelegt. An seiner Mündung hatte der Kanal ursprünglich einen Querschnitt von 30 mal 20 Zentimetern. Seine Wangen bestehen an dieser Stelle aus zwei hochkant gestellten, ge-

gen aussen leicht konisch gegeneinander zulaufenden Platten (Abb. 49). Eine ragt heute noch rund 30 Zentimeter über die Mauerflucht hinaus, die andere ist mauerbündig abgebrochen. Der Sturz im äusseren Mauermantel ist eingebrochen.

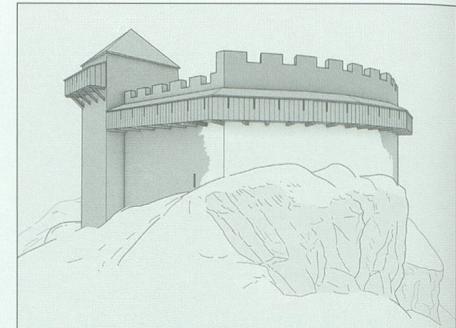
Abb. 51: Schildmauer. Rekonstruktion von Turm und Schildmauer mit vorgehängten Wehrläuben von Nordwesten. Möglicher Zustand nach 1315. Ergänzte Elemente sind dunkel eingefärbt. Rekonstruktion Joe Rohrer

wahrscheinlich eine hölzerne Wehrlaube (Abb. 51).

In den längst abgestürzten Partien links und rechts des erhaltenen Mauerabschnittes folgten vermutlich weitere Balken. Die aufgesetzte Holzkonstruktion hatte sicher ein stattliches Gewicht. Die Balken waren wohl zusätzlich mit einem Bug abgestützt, auch wenn im Mauerwerk unterhalb der einzelnen Balkenlöcher keine Verankerungspunkte erkennbar waren. Der auf der Abbildung 51 gezeigte Rekonstruktionsvorschlag stützt sich auf Befunde an Türmen im Rheintal, wie etwa der Burg Neu-Montfort bei Götzingen.⁴²

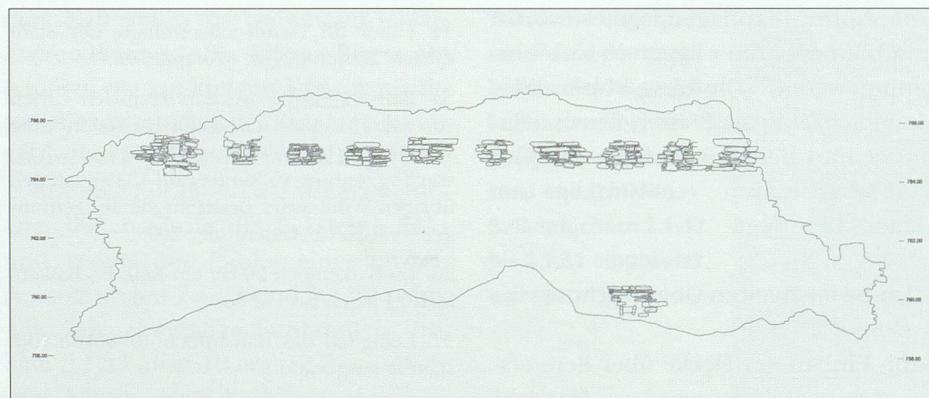
Abb. 50: Schildmauer. In der Abwicklung steingerecht eingezeichnet sind zehn Balkenlöcher einer Wehrlaube und die Mündung des Abwasserkanals, der unter der Mauer hindurchführt. Zeichnung Bruno Seitz

Etwa in halber Höhe des aufrecht erhaltenen Restes der Schildmauer sind insgesamt zehn auf gleicher Höhe liegende Balkenlöcher vorhanden (Abb. 50). Die Querschnitte der ehemals darin eingemauerten Balken liegen in einem Bereich von 30 mal 30 bis 40 mal 40 Zentimetern. Wegen des Zerfalls des inneren Mauermantels erscheinen die Balkenlöcher, die früher vermutlich knapp hinter dem inneren Mauermantel endeten, heute als Mauerdurchbrüche. Die in regelmässigen Abständen von zirka 2 bis 2.4 Metern angeordneten Kragbalken waren jeweils rechtwinklig zur Maueroberfläche eingemauert. Sie bilden einen Fächer und sind somit kaum Deckenbalken, die durch die Mauer liefen.
