Artikel: Die Ergebnisse der Bauuntersuchung 2008 an Turm und Schildmauer der Ruine Hohensax
Autor: Obrecht, Jakob
DOI: <https://doi.org/10.5169/seals-893391>

Die Ergebnisse der Bauuntersuchung 2008 an Turm und Schildmauer der Ruine Hohensax

Jakob Obrecht

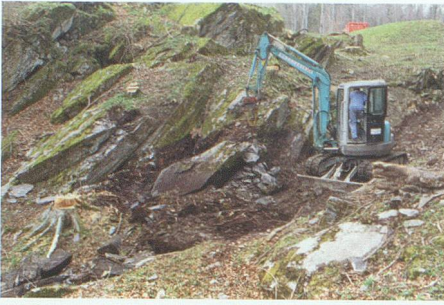
Abb. 3: Erneuter Abbau von Bausteinen im Jahr 2008 im burgenzzeitlichen Steinbruch, von ESE.

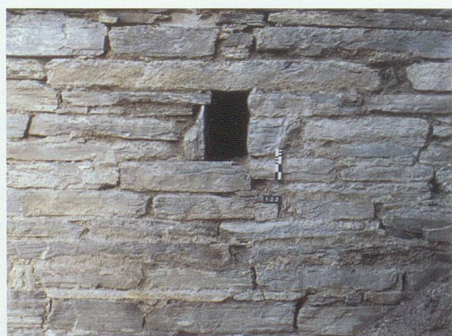
Abb. 18: Turm, Mauer M1. Gut erhaltene Mauerpartie auf der Mauerinnenseite rund um die Mündung des Lüftungskanals 1,2, von W.

Auf der Innenseite ist das Mauerwerk aus kleineren, in Lagen versetzten Steinen aufgebaut. Besonders im Sockelgeschoss unterhalb des Hocheingangs sind die Mauerflächen relativ glatt. Der Fugenmörtel wurde in diesen Partien steinbündig abgezogen und verstrichen. An einigen gut erhaltenen Partien ist abzulesen, dass die Mauern nie mit einem deckenden Verputz überzogen waren (Abb. 18).

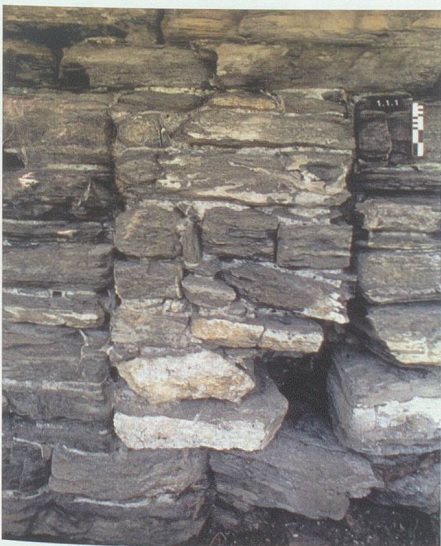
Abb. 21: Turm, Mauer M1. Zugemauerte, noch deutlich erkennbare Bau(?) - Öffnung am Mauerfuss, von ENE.

Am Fusse der Mauer M1 existiert eine 1 Meter breite und 1.55 Meter hohe zugemauerte Öffnung 1.1 (Abb. 21).²³ Es scheint eine provisorische Bauöffnung zu sein, durch die Baumaterialien ins Turminnere gebracht werden konn-

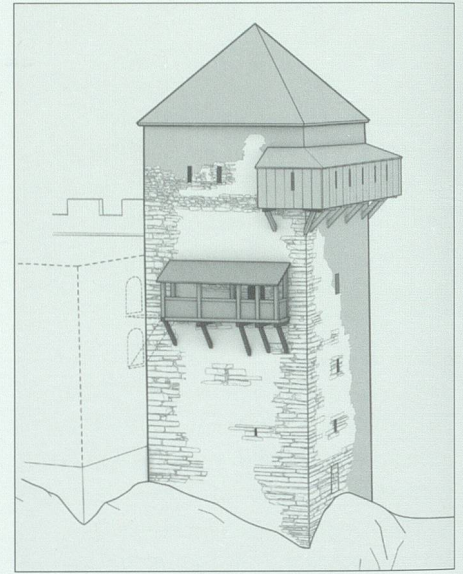
Abb. 42: Turm, möglicher Zustand nach 1315, nach der durch den Brand der oberen Stockwerke bedingten Reparatur der Zugangslaube zum Hocheingang und dem Bau der damals neu vorgehängten Wehrlaube. Die dunkel eingefärbten Kragbalken sind nachgewiesen, Laubengänge und Turmdach nach Vorbildern rekonstruiert.

Auf den unteren Balken ruhte entweder ein Ecktürmchen oder das Ende einer Laube. Aufgrund vergleichbarer Befunde im Rheintal³⁹ war es eher eine Laube, die die gesamte Breite der Mauer M1 einnahm (Abb. 42). Sie war nicht nur ein ausgezeichnete Standort für den Blick Richtung Bodensee. Vielmehr liess sich von ihr aus auch ein in den hinteren Teil der Burganlage eingedrungener Feind bekämpfen. Aus wehrtechnischen Überlegungen ist zudem damit zu rechnen, dass der Laubengang auch vor der weggebrochenen Mauer M4 bestanden hat und analog dem Befund in der Ecke M1/M2 auch um die Ecke M4/M3 gereicht hat.
