BETRIEBLICHE VORKOMMISSE UND ERFAHRUNGEN BEIM EISGANG VOM WINTER 1962/63 AUF AARE UND RHEIN

Erhebungen bei den Kraftwerken des Verbandes Aare-Rheinwerke, ausgewertet und bearbeitet
von L. K r a n i c h , Dipl.-Ing., Rheinkraftwerk Albbrück-Dogern AG., Albbrück

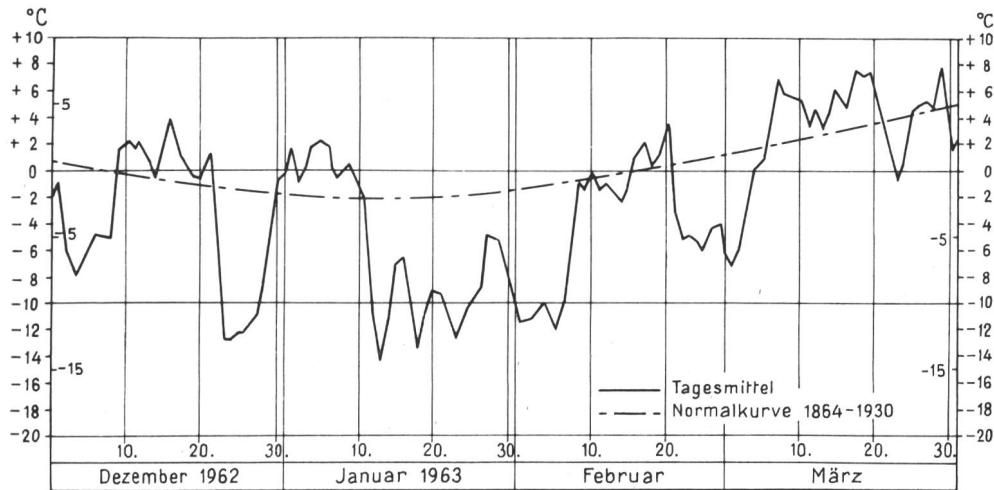
Der Temperaturverlauf (Tagesmittel) bei der Meteorologischen Zentralanstalt Zürich geht aus Fig. 2 hervor. Die Kälte, die bereits ab Mitte November 1962 einsetzte, dauerte zunächst bis zum 9. Dezember. Am 22. Dezember kam ein erneuter Kälteeinbruch, der bis zum 28. Dezember anhielt. Der 10. Januar war der Anfang einer dritten, lang anhaltenden Frostperiode, die sich zum grössten Teil im Februar fortsetzte und bis zum 6. März 1963 dauerte. Nach Angaben des Frankfurter Wetteramtes wies der Winter eine Kältesumme von 443 Grad auf; diese Zahl ergab sich aus der Addition aller Tagesmittelwerte unter dem Gefrierpunkt. Der Winter 1879/80 brachte es nach den Frankfurter Aufzeichnungen auf 421 Grad.

Fig. 2 Temperaturverlauf bei der MZA in Zürich, Dezember 1962 bis März 1963

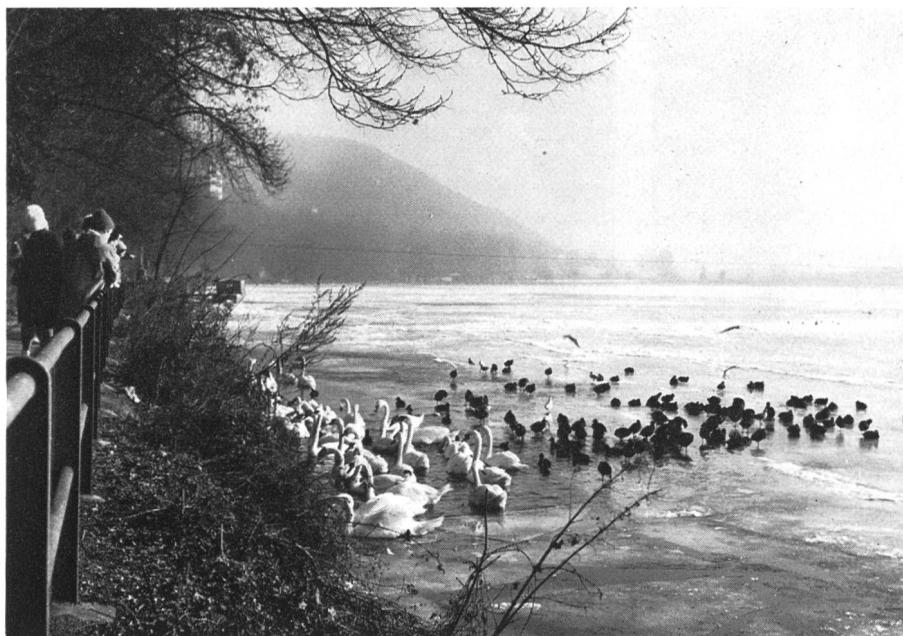
Fig. 33 Bedrängte Vogelwelt!
Schwäne, Belchen, Möwen
im Staubecken des Kraftwerkes
Albbruck-Dogern bei der
Fütterung
