Artikel: Betriebliche Vorkommnisse und Erfahrungen beim Eisgang vom Winter 1962/63 auf Aare und Rhein
Autor: Kranich, L.
DOI: <https://doi.org/10.5169/seals-921797>

BETRIEBLICHE VORKOMMNISSSE UND ERFAHRUNGEN BEIM EISGANG VOM WINTER 1962/63 AUF AARE UND RHEIN

Erhebungen bei den Kraftwerken des Verbandes Aare-Rheinwerke, ausgewertet und bearbeitet
von L. K r a n i c h, Dipl.-Ing., Rheinkraftwerk Albruck-Dogern AG., Albruck

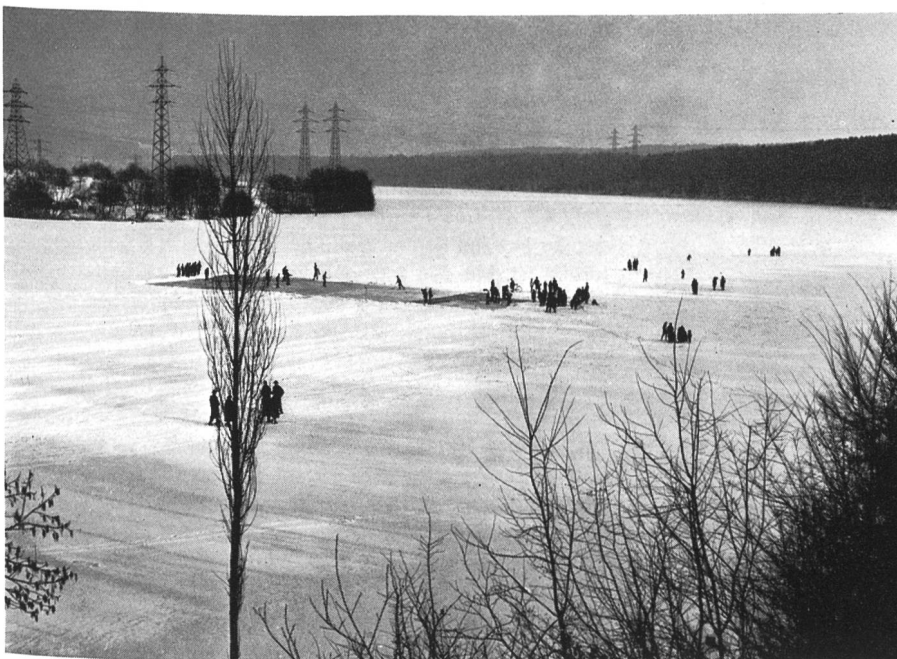
Fig. 1 Geschlossene Eisdecke
oberhalb des Kraftwerkes
Ryburg-Schwörstadt
am 27. Januar 1963

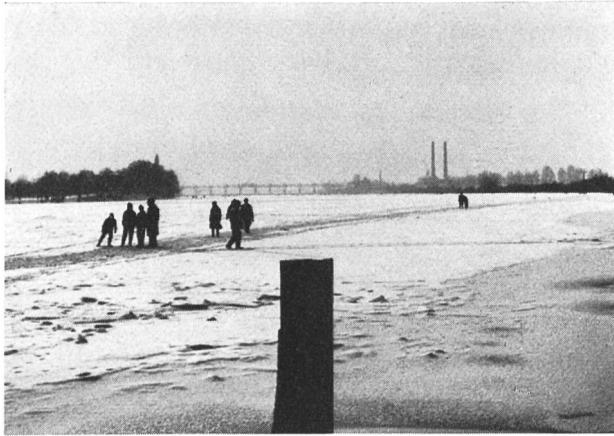
Fig. 15 Kraftwerk Wyhlen, 27. 1. 1963
Stauwehr und Kraftwerk von der Fähre Augst-Herten gesehen

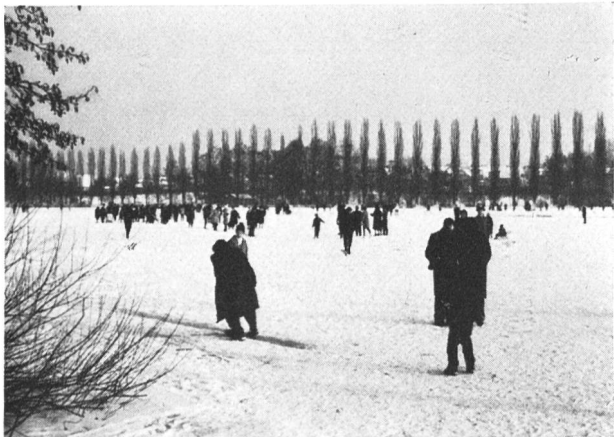
Fig. 16 Insel Gewerth – Badeplatz Augst, Verkehr über das Eis

Auf dem Altrhein oberhalb des Kraftwerkes brachte der Kälteeinbruch am 4. Dezember 1962 die erste geschlossene Eisdecke. Sie taut unter dem Einfluss der nach dem 9. Dezember angestiegenen Temperaturen wieder ab und bildete sich neu ab 23. Dezember, um sich endgültig erst Mitte März aufzulösen. Die maximale Eisdicke betrug zwischen 40 und 50 cm. Auf dem strömenden Rhein bildete sich ab 26. Dezember 1,5 km rheinaufwärts eine Eisdecke, die nach kurzzeitigem Auftauen ab 10. Januar wieder neu entstand. Sie erreichte sowohl am 26. Januar als auch am 5. Februar, nach einem vorübergehenden Zurückweichen um etwa 2 km, die maximale Ausdehnung von etwa 5,7 km Länge. (Fig. 15) Ueber das Wochenende vom 27. Januar war das Eis so tragfähig, dass der Rhein oberhalb der Kraftwerke Augst-Wyhlen von jung und alt begangen wurde. Die Eisdicke betrug dabei in Rheinmitte etwa 15–20 cm. (Fig. 16)

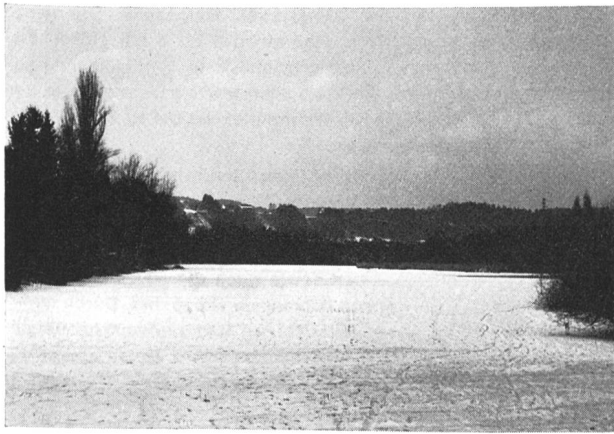
Bei den grösseren Kälteeinbrüchen vom 13. und 14. Januar, vom 23. bis 26. Januar und vom 4. bis 7. Februar 1963 dehnte sich die Eisfläche vom Stauwehr etwa 13 km flussaufwärts, d. h. bis 500 m unterhalb der Rüdlingerbrücke aus. Die Eismenge wurde auf 300 000 Kubikmeter geschätzt. (Fig. 18) Starke Vereisungen traten im Staugebiet der Thur, d. h. von ihrer Mündung in den Rhein bis oberhalb der Ellikonerbrücke, auf. Während der drei grossen Kälteperioden bildete sich eine kompakte Eisfläche über das Staugebiet der Thur mit Eisstärken bis zu 30 cm. (Fig. 19)

Fig. 18 Kraftwerk Eglisau: Alter Rhein bei Rüdlingen zugefrozen

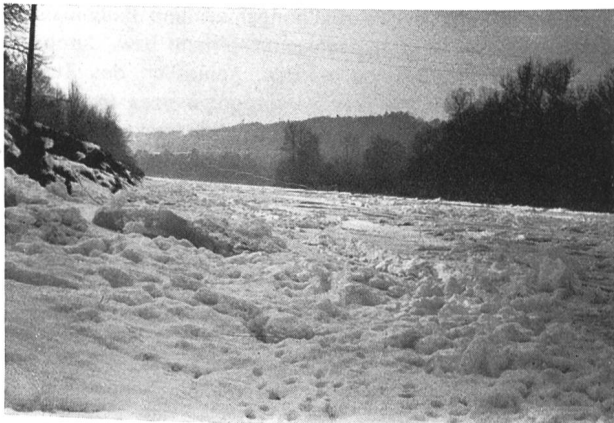
Fig. 19 Kraftwerk Eglisau: Thur unterhalb der Thurbrücke Ellikon total zugefrozen

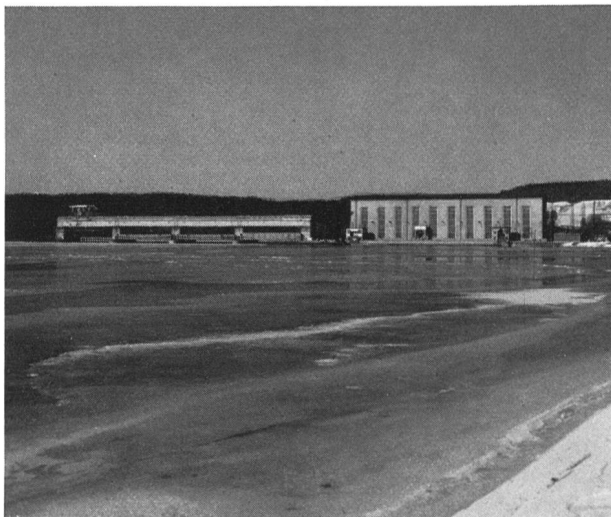
Nach drei kurzzeitigen Kältewellen im November und Dezember 1962 begannen die Stauseepartien mit kleiner Strömungsgeschwindigkeit bereits zu vereisen; mit zunehmendem Frost war der Stausee ab Mitte Januar 1963 fast ganz zugefrozen. (Fig. 20) In den ruhigen Seebuchten bildeten sich kompakte Eisflächen. Im alten Aarelauf brach die Eisdecke infolge stärkerer Strömung und Abflussschwankungen der Oberlieger, verursacht durch Eisabwehr, und presste sich zu Packeis. (Fig. 21) Die Eisdecke betrug im Aarelauf bis 15 cm, in den Seebuchten bis 40 cm und unmittelbar vor den Weherschützen bis 50 cm. Grund- und Schwebeis ist nicht festgestellt worden.

Fig. 20 Kraftwerk Klingnau: Einlaufbucht teilweise vereist

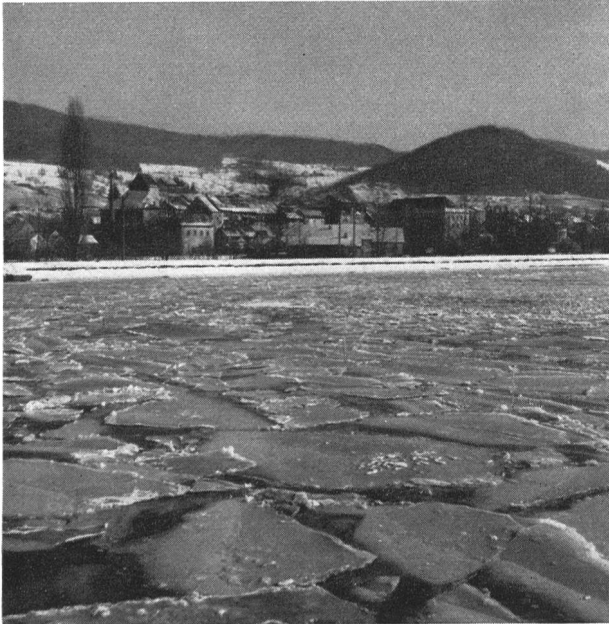
Fig. 21 Kraftwerk Klingnau: Packeis im Flusslauf

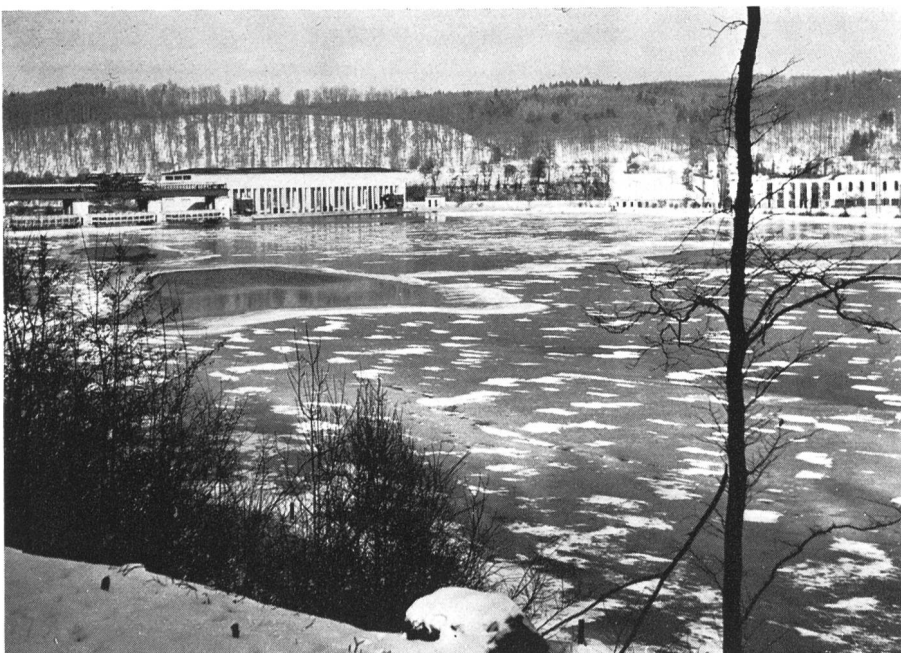
In der Zeit vom 14. bis 20. Januar bildete sich im Oberwasser eine Eisdecke, die vom Kraftwerk bis nach Schwörstadt reichte. (Fig. 22) Am 26. Januar trat gegen Abend

Fig. 22 Kraftwerk Ryburg-Schwörstadt: Eisdecke beim Werk am 20. 1. 1963

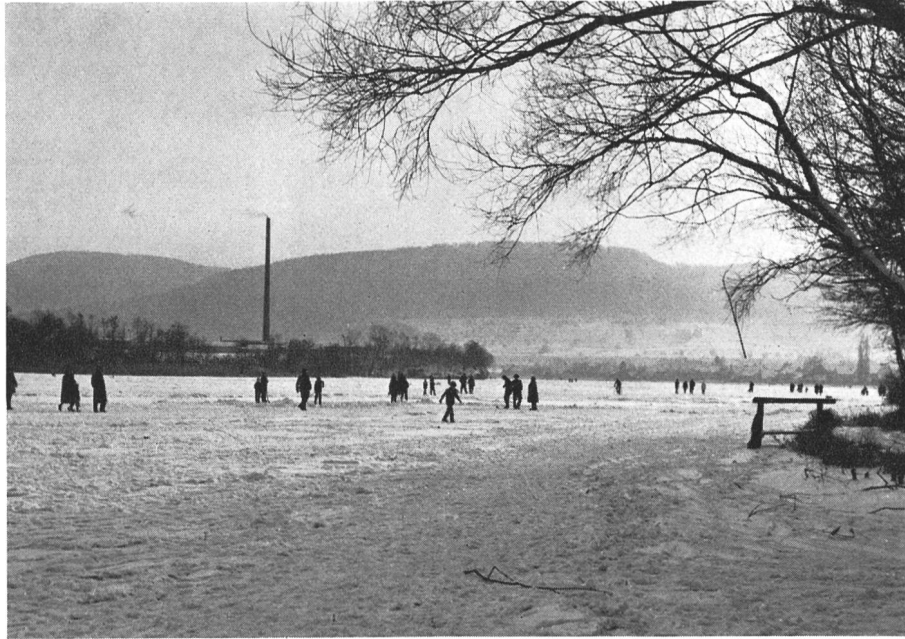
Fig. 23 Kraftwerk Ryburg-Schwörstadt: Eisfläche unterhalb Wallbach, 27. 1. 1963

Schneefall ein und legte auf das Eis, das eine Stärke von 20 bis 25 cm aufwies, eine Schneedecke von etwa 5 cm. Die Eisfläche dehnte sich flussaufwärts bis nach Mumpf aus. (Fig. 23) Am 12. Februar hatte sich die ganze Eisfläche, abgesehen von Uferpartien, vom Werk bis Wallbach wieder aufgelöst. Der Rhein führte etwas Schwebeis, das jedoch am Einlaufrechen keine Schwierigkeiten verursachte.

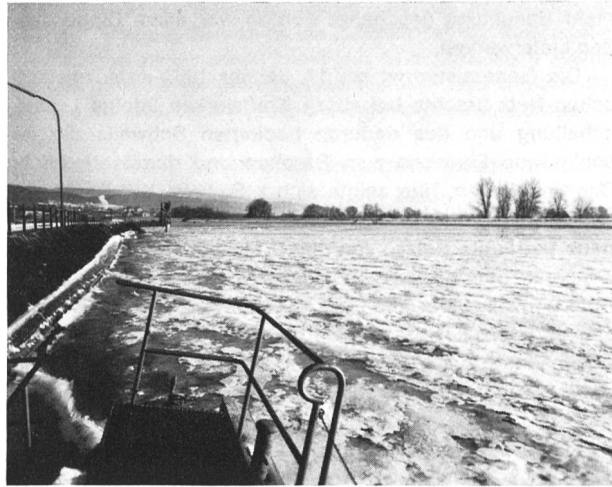
Fig. 28 (oben links) Luftbeblassung an einer Schütze in Betrieb, 23. 1. 1963

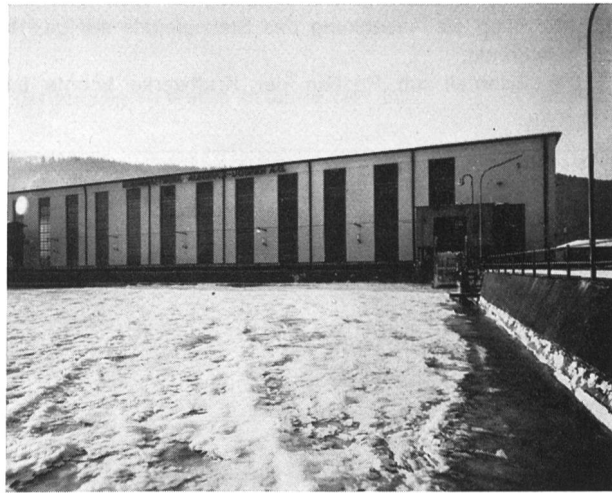
Vom 13. bis 29. Januar und vom 3. bis zum 8. Februar war der Werkkanal vor dem Maschinenhaus völlig vereist. Ankommendes Schwebeis und Oberflächeneis schob sich vor dem Rechen zusammen. Die geringe Wasserführung und die damit verbundene kleine Fließgeschwindigkeit begünstigten die Eisbildung im Kanal. Betriebsunterbrechungen oder Störungen traten keine auf. (Fig. 30, 31) Durch den dauernden Einsatz der vorhandenen beiden Rechenreinigungsmaschinen konnte ein schmaler Streifen vor dem Rechen immer eisfrei gehalten werden. Das am Rechen festsetzende Schwebeis und Oberflächeneis wurde mit Hilfe der Rechenreinigungsmaschinen zerkleinert, entfernt und über die Geschwemmselrinne ins Unterwasser abgelassen. Beide Rechenreinigungsmaschinen waren zeitweise im Einsatz; mit einer Maschine hätte die Verstopfung des Rechens nicht verhindert werden können. Um die Hakenwagen der Rechenreinigungsmaschinen vor völliger Vereisung zu schützen, wurden sie bei vorübergehendem Stillstand immer eingetaucht. Der Betrieb der beiden Rechenreinigungsmaschinen verlief während der ganzen Frostperiode störungsfrei. (Fig. 32)

Fig. 32 (unten links) Rechenreinigungsmaschine im Einsatz, 23. 1. 1963

allgemeinen mit Hilfe der Rechenreinigungsmaschinen und der Geschwemmselrinnen bewältigt werden. Hier zeigte sich jedoch, dass bei starkem Eisanfall eine Rechenreinigungsmaschine nicht ausreicht. Man sollte daher, abgesehen davon, dass bei starkem Geschwemmselanfall die Verhältnisse nicht viel besser sind, bei grösseren Anlagen unbedingt zwei Maschinen vorsehen. Die Verstopfungsgefahr eines Maschinenhausrechens und die bei starkem Frost möglichen Folgeschäden rechtfertigen den Einsatz von zwei Rechenreinigungsmaschinen.
