**Artikel:** Puits blindé de Bitsch de l'aménagement d'Electra-Massa

# Puits blindé de Bitsch de l'aménagement d'Electra-Massa

## Philippe Dawans

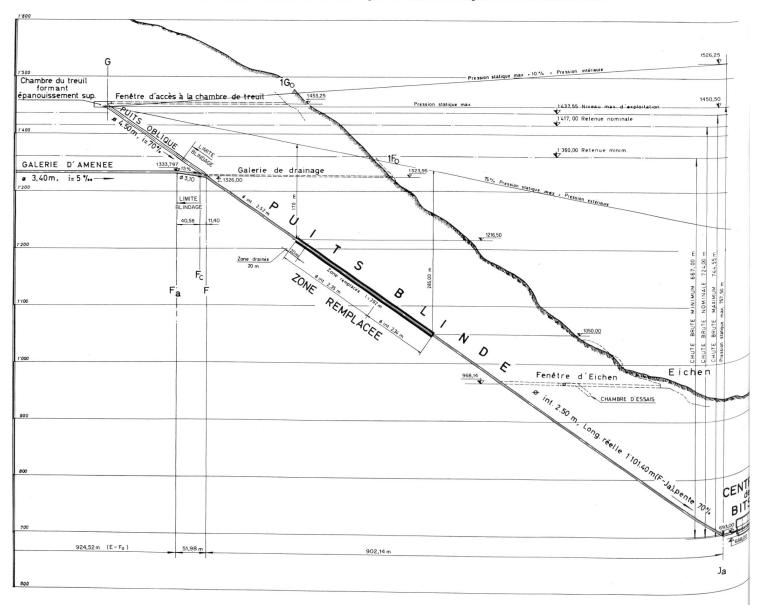
Figure 1. Profil en long du puits blindé, de la Centrale de Bitsch et de la galerie de fuite de l'aménagement d'Electra-Massa en Valais.
