Artikel: Contrôle de l'état du barrage et recherche des méthodes de réparation

= Examination of condition and evaluation of repair methods

Autor: Berchten, Anton R.

V. Contrôle de l'état du barrage et recherche des méthodes de réparation

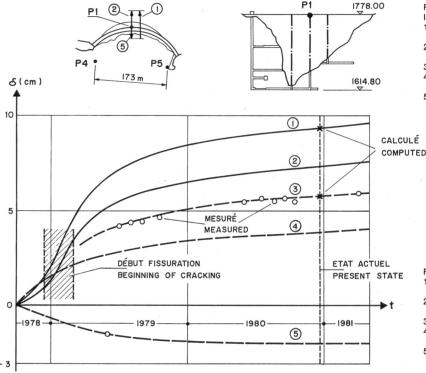
Figure 1. Evolution des déformations exceptionnel-

Figure 1. Evolution of exceptional deformations. 1 Displacement of P1 caused by underground set-

- 2 Measured radial displacement of P1 (mean value of measurements)
- 3 Diminution of distance P4-P5
- 4 Computed radial displacement of P1 (dam without
- 5 Displacement of P1 caused by tilting of the dam site in direction of the valley
