Zeitschrift:	Wasser Energie Luft = Eau énergie air = Acqua energia aria
Herausgeber:	Schweizerischer Wasserwirtschaftsverband
Band:	74 (1982)
Heft:	3
Artikel:	Contrôle de l'état du barrage et recherche des méthodes de réparation = Examination of condition and evaluation of repair methods
Autor:	Berchten, Anton R.
DOI:	https://doi.org/10.5169/seals-954761

V. Contrôle de l'état du barrage et recherche des méthodes de réparation

Anton R. Berchten

V. Examination of Condition and Evaluation of Repair Methods

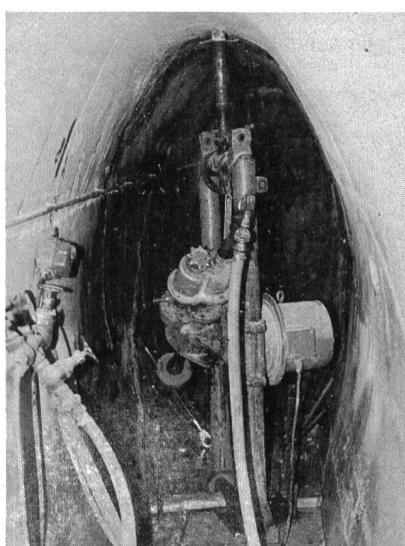
Figure 8. Fissure en cours de traitement.

Figure 8. Crack to be sealed before injection.

L'ordre de grandeur d'ouverture des fissures principales observées sur les parements est de 15 mm au maximum, entre 4 et 7 mm pour des fissures qui se sont développées parallèlement à celles-ci (figure 8). Dans les galeries l'ouverture des fissures répertoriées sont en général inférieures à 5 mm.

The magnitude of the main crack width was 15 mm in maximum, between 4 and 7 mm at locations where parallel cracks in the vicinity developed (figure 8).
