**Zeitschrift:** Wasser Energie Luft = Eau énergie air = Acqua energia aria  
**Herausgeber:** Schweizerischer Wasserwirtschaftsverband  
**Band:** 74 (1982)  
**Heft:** 3

**Artikel:** Contrôle de l'état du barrage et recherche des méthodes de réparation  
= Examination of condition and evaluation of repair methods  
**Autor:** Berchten, Anton R.  
**DOI:** <https://doi.org/10.5169/seals-954761>

## V. Contrôle de l'état du barrage et recherche des méthodes de réparation

## V. Examination of Condition and Evaluation of Repair Methods

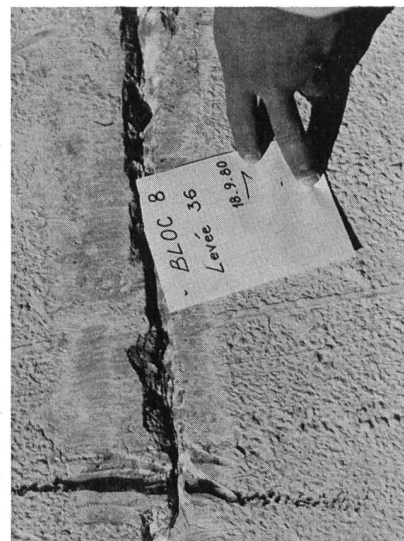
Figure 8. Fissure en cours de traitement.

Figure 8. Crack to be sealed before injection.

L'ordre de grandeur d'ouverture des fissures principales observées sur les parements est de 15 mm au maximum, entre 4 et 7 mm pour des fissures qui se sont développées parallèlement à celles-ci (figure 8). Dans les galeries l'ouverture des fissures répertoriées sont en général inférieures à 5 mm.

Les forages et les essais de perméabilité ainsi que les injections pour les essais de réparation ont montré que dans la partie centrale les fissures horizontales à l'aval plongent à l'intérieur du barrage avec un angle d'environ 30° sur la verticale. Ces mêmes fissures se retrouvent dans les galeries inférieures (figure 8).

The magnitude of the main crack width was 15 mm in maximum, between 4 and 7 mm at locations where parallel cracks in the vicinity developed (figure 8).

Coring and water pressure tests as well as injection tests revealed that in the center section the horizontal crack observed at the downstream face falls to the inside of the dam by an angle of 30° to the vertical. These cracks are to be found again in the lower inspection galleries of the dam (figure 8).
