## Reparaturarbeiten an der Staumauer Schöni des Kraftwerkes Oberalp

Willi Diethelm

Zur Behebung der Betonschäden an der in den Jahren 1960/61 erstellten Staumauer Schöni des KW Oberalp wurden im Sommer 1982 Sanierungsarbeiten durchgeführt:

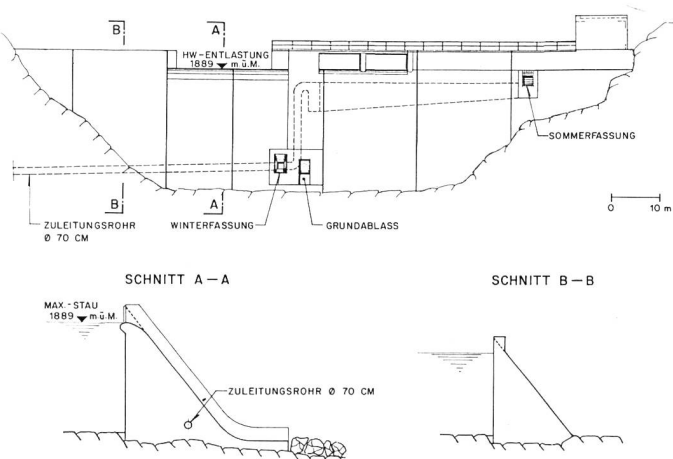
Bild 2. Staumauer Schöni, Ansicht der Wasserseite und Schnitte A-A und B-B durch die Mauer.

Schäden waren vor allem auf der Wasserseite vorhanden, wo insbesondere im Bereich der horizontalen Betonier- und der vertikalen Blockfugen, aber auch über grössere Flächen Auswaschungen und Abplatzungen des Betons festzustellen waren. Im Bereich des Sandfangs, wo die Betonstärke gegen die Wasserseite nur 30 cm beträgt, lagen die Armierungseisen zum Teil frei (Bilder 3 bis 5).

Auf der Luftseite waren die Schäden weniger gravierend und vor allem auf die Fugen beschränkt.

Aufgrund dieses Befundes wurde für die Wasserseite eine nur lokale Sanierung der sichtbaren Schäden als nicht opportun und genügend erachtet und beschlossen, die gesamte seeseitige Oberfläche der Sperre mit einer frostbeständigen und undurchlässigen Schutzschicht abzudecken, um das Eindringen von Feuchtigkeit in den Mauerbeton zu unterbinden.
