Artikel: Reparaturarbeiten an der Staumauer Schöni des Kraftwerkes Oberalp
Autor: Diethelm, Willi
DOI: <https://doi.org/10.5169/seals-941256>

Reparaturarbeiten an der Staumauer Schöni des Kraftwerkes Oberalp

Willi Diethelm

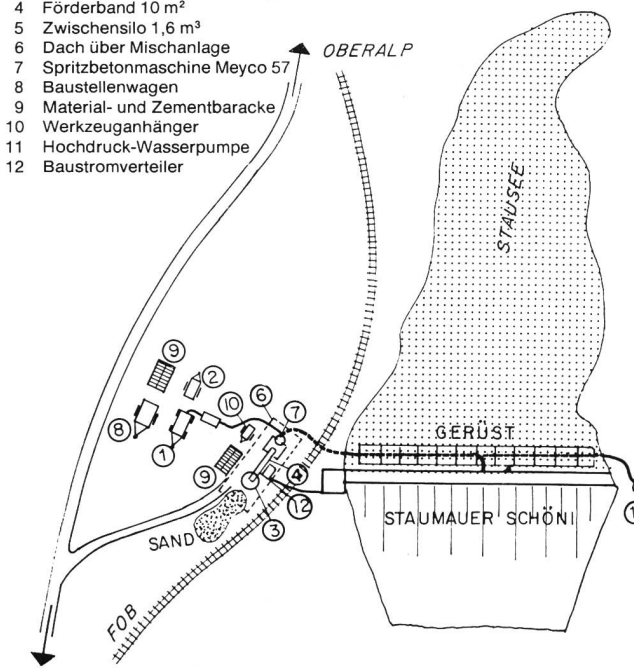
Bild 13. Sanierung der Staumauer Schöni. Die Lage der Baustelleneinrichtungen.

Die Installationen für die Ausführung der Arbeiten waren längs der Oberalpstrasse plaziert, da keine Zufahrt bis direkt zur Staumauer vorhanden ist (Bild 13). Die Förderleitungen für Druckluft und Spritzbetongemisch wurden unter den Gleisen der Furka-Oberalp-Bahn durchgeführt, die zwischen dem Installationsplatz und der Staumauer liegen (Bild 13). Die Sanierung der Mauer wurde durch die für Spritzbetonarbeiten spezialisierte Firma E. Laich AG, 6671 Avegno/TI ausgeführt, welche für die Gerüstung und die Spitzarbeiten als lokalen Partner die Bauunternehmung Murer AG, 6490 Andermatt, beizog.
