## Reparaturarbeiten an der Staumauer Schöni des Kraftwerkes Oberalp

*Willi Diethelm*

Zur Behebung der Betonschäden an der in den Jahren 1960/61 erstellten Staumauer Schöni des KW Oberalp wurden im Sommer 1982 Sanierungsarbeiten durchgeführt:

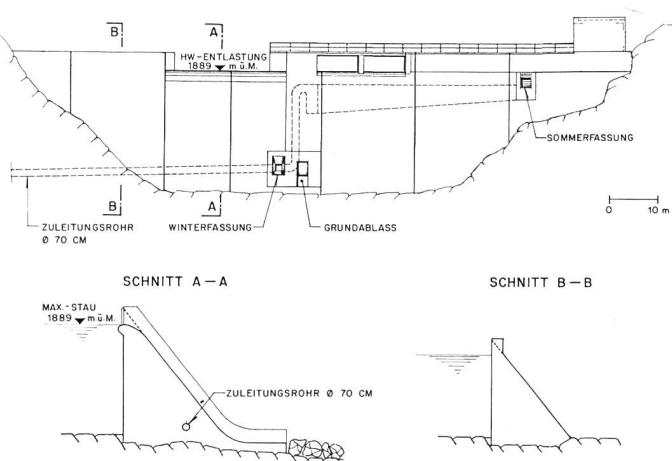
Bild 2. Staumauer Schöni, Ansicht der Wasserseite und Schnitte A-A und B-B durch die Mauer.

Die Staumauer Schöni (Bild 2) ist eine kleine Beton-Gewichtsmauer von rund 15 m maximaler Höhe und knapp 70 m Kronenlänge. Im mittleren Teil der Mauer sind der Hochwasserüberlauf und der Grundablass angeordnet.

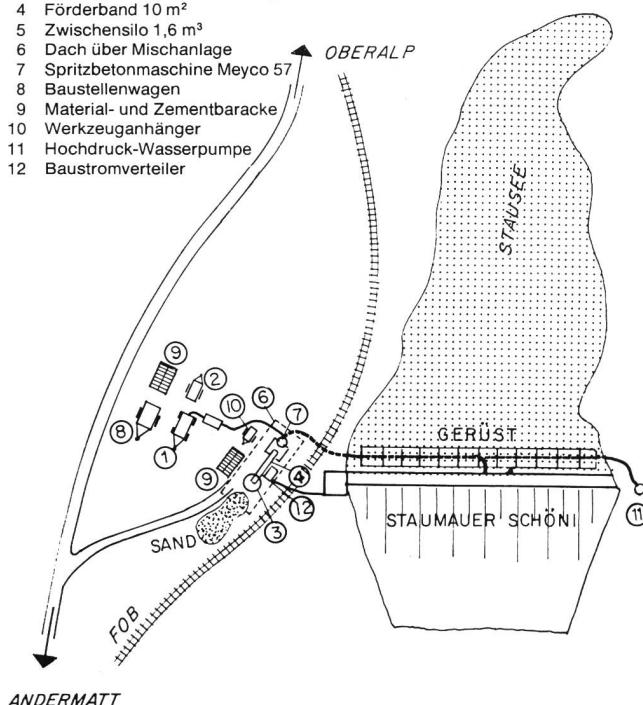
Bild 13. Sanierung der Staumauer Schöni. Die Lage der Baustelleneinrichtungen.

Die Installationen für die Ausführung der Arbeiten waren längs der Oberalpstrasse plaziert, da keine Zufahrt bis direkt zur Staumauer vorhanden ist (Bild 13). Die Förderleitungen für Druckluft und Spritzbetongemisch wurden unter den Gleisen der Furka-Oberalp-Bahn durchgeführt, die zwischen dem Installationsplatz und der Staumauer liegen (Bild 13). Die Sanierung der Mauer wurde durch die für Spritzbetonarbeiten spezialisierte Firma E. Laich AG, 6671 Avegno/TI ausgeführt, welche für die Gerüstung und die Spritzarbeiten als lokale Partner die Bauunternehmung Murer AG, 6490 Andermatt, beizog.
