# Erfahrungen am Maschinenhaus-Einlaufrechen des Rheinkraftwerks Albbrück-Dogern

Günter Schlageter

Das Rheinkraftwerk Albbrück-Dogern wurde 1934 in Betrieb genommen. Es sind 3 Maschinengruppen installiert. Die gesamte Recheneinlaufbreite beträgt 79 m. Die Schwelle vor dem Turbineneinlauf liegt bei Kote 301,60 m aSH; die Rechenstablänge beträgt 13 m. Insgesamt bilden 79 Einzelfelder den Einlaufrechen, der an 5 Auflagepunkten abgestützt wird. 26 Felder gehören zur Maschine 1, 27 Felder zur Maschine 2 und 26 Felder zur Maschine 3 (Bild 1). Der Einlaufrechen ist in achsialer Richtung für den Fall einer Strömungsumkehr jeweils am oberen und unteren Auflager gesichert. Am unteren Ende dient dazu eine formschlüssige Verbindung. Am oberen Rechenfeldende sichern je 2 Klemmplatten das Feld (Bild 2). Die Kontrolle des Einlaufrechens ist erschwert, weil die Dammbalken-Führungsniche hinter dem Einlaufrechen positioniert sind. Der Einlaufrechen kann deshalb im eingebauten Zustand nur durch Taucher kontrolliert werden. Seit der Betriebsaufnahme 1933 mussten die Rechen zweimal ersetzt werden. Die drei Generationen Rechen stammen aus den Jahren 1933, 1954 und 1969 (Bilder 3, 4 und 7).

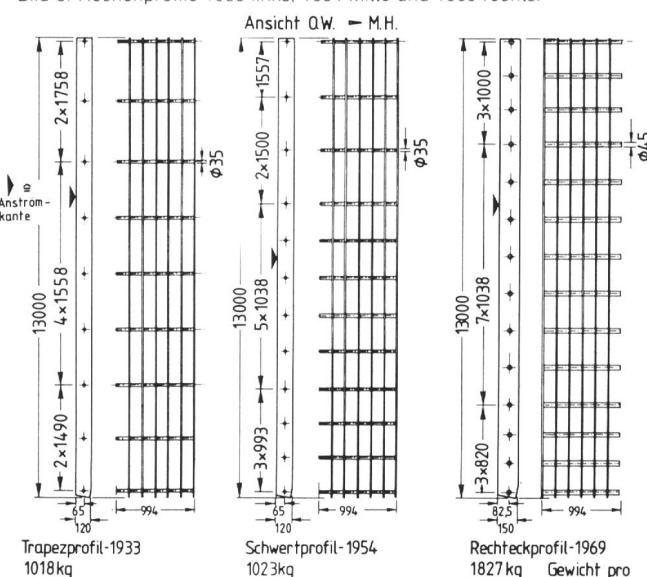
Um es vorwegzunehmen: die ersten beiden Maschinenhausrechen waren zu schwach ausgelegt. An beiden Rechen mussten immer wieder deformierte Rechenfelder ausgewechselt werden (Bilder 9 und 10). Die vorhandenen Widerstandsmomente beider Profile waren gegen allfällige Belastungen, vorwiegend infolge Geschwemmsels sowie

Bild 3. Rechenprofile 1933 links, 1954 Mitte und 1969 rechts.

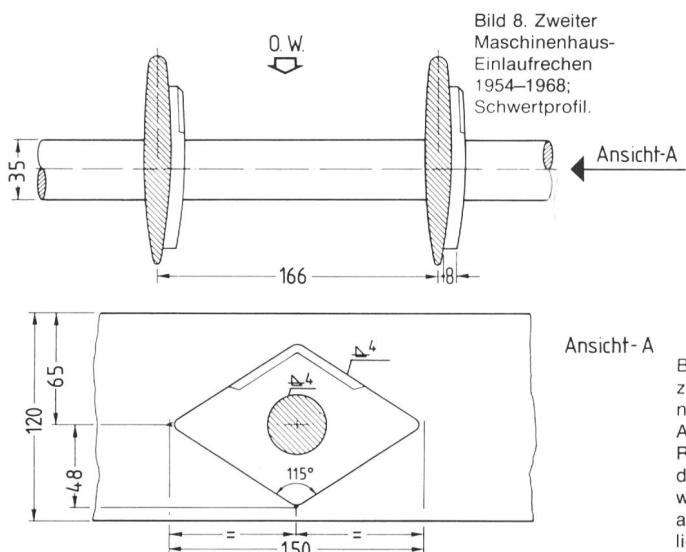
Beim zweiten Maschinenhaus-Einlaufrechen hatte man dazu gelernt und war der Überzeugung, dass die Anzahl der Querstäbe von ursprünglich 9 auf 12 die erforderliche Stabilität bringe. Dies bestätigte über mehrere Jahre der Einsatz von Ersatzrechenfeldern mit der erhöhten Anzahl von Querstäben (Erhöhung von 9 auf 12). Zudem wählte man jetzt ein Schwertprofil Nr. 1840 mit seitlicher Rhombusverstärkung im Bereich der eingeschweißten Querstäbe (Bild 8).

Bild 8. Zweiter  
Maschinenhaus-  
Einlaufrechen  
1954–1968;  
Schwertprofil.

Das Schwertprofil hat strömungstechnisch sehr gute Eigenschaften; jedoch wurde das Widerstandsmoment der Rechenstäbe nicht vergrössert; auch nicht durch die Rhombusverstärkung. Man war damals der Meinung, dass die zuvor genannten Verstärkungen genügen würden, um künftige Schäden zu vermeiden. Die Praxis hat jedoch gezeigt, dass der zweite Einlaufrechen wie der erste zu schwach dimensioniert war und somit schon nach 14 Jahren Einsatzdauer erneuert werden musste.
