Zeitschrift:	Wasser Energie Luft = Eau énergie air = Acqua energia aria
Herausgeber:	Schweizerischer Wasserwirtschaftsverband
Band:	77 (1985)
Heft:	10
Artikel:	Instandsetzungsarbeiten an den Dammanlagen des Aarekraftwerkes Klingnau
Autor:	Wibel, Albrecht / Bächli, Leonhard
DOI:	https://doi.org/10.5169/seals-940964

Instandsetzungsarbeiten an den Dammanlagen des Aarekraftwerkes Klingnau

Albrecht Wibel und Leonhard Bächli

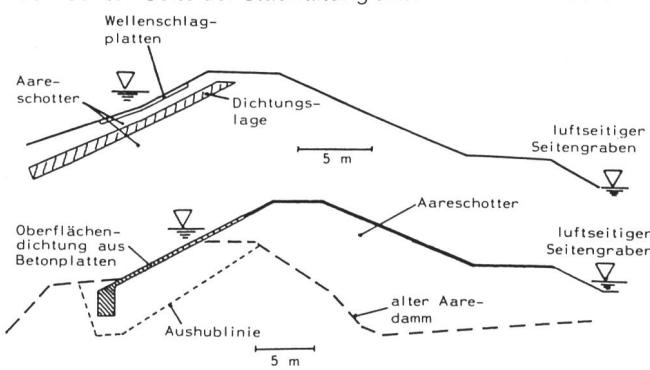
Bild 1. Dammregelquerschnitte. Oben Seitendamm mit Dichtungslage aus bindigem Boden, unten Seitendamm mit Oberflächendichtung aus Betonplatten mit Sporn.
