**Zeitschrift:** Wasser Energie Luft = Eau énergie air = Acqua energia aria  
**Herausgeber:** Schweizerischer Wasserwirtschaftsverband  
**Band:** 84 (1992)  
**Heft:** 11-12

## Hochwasserschäden an Talsperren

Niklaus Schnitter

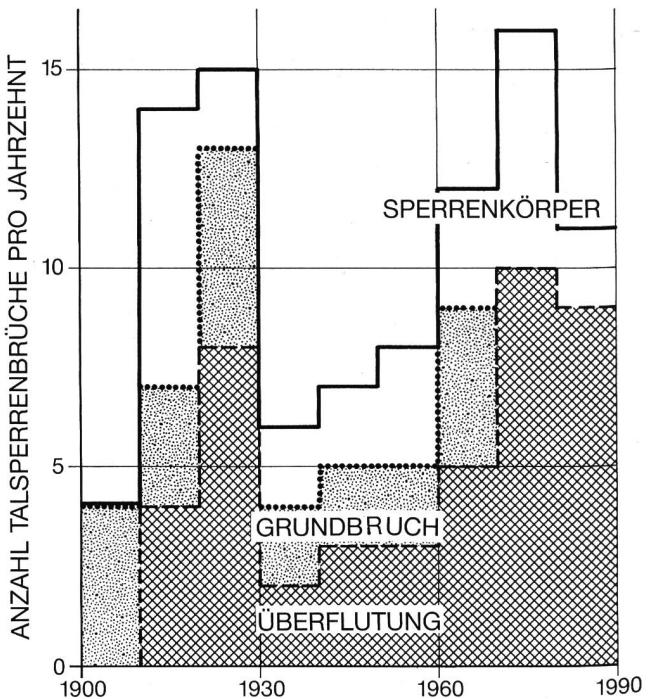
Der schwerwiegendste und spektakulärste Schaden, den ein Hochwasser an einer Talsperre anrichten kann, ist, sie zum Einsturz zu bringen. Eine Analyse der weltweit rund 90 gut dokumentierten Brüche von nach 1900 erstellten Talsperren von über 15 m Höhe zeigt, dass rund die Hälfte derselben durch Überflutung verursacht wurden (Bild 1) [1]. Neun Zehntel davon betrafen Staudämme, die eine geringere Widerstandskraft gegen Überflutung aufweisen als Staumauern. Im Verhältnis zu den in Betrieb stehenden

Bild 1. Brüche von seit 1900 in der ganzen Welt erstellten Talsperren von über 15 m Höhe, sortiert nach Bruchursache (ohne Brüche während des Baues oder infolge Kriegshandlungen und ohne Absetzbecken).

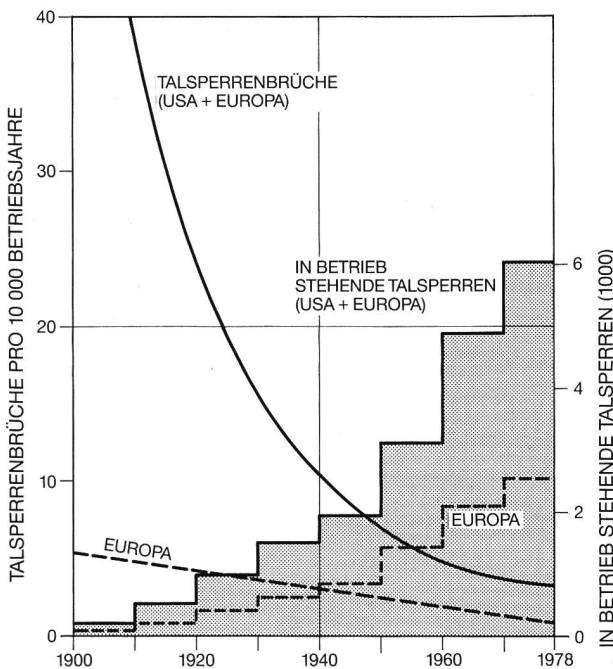
den Sperren hat die Bruchhäufigkeit allerdings seit 1900 ständig abgenommen (Bild 2). Sie beläuft sich heute in Westeuropa auf rund einen Talsperrenbruch pro 10 000 Betriebsjahre oder fünfmal weniger als zu Beginn des Jahrhunderts. Die damals viel schlechteren Ergebnisse in den USA dürften nicht nur auf die Unbekümmertheit der Pionierzeit zurückgehen, sondern auch auf die freimütige Berichterstattung über solche Unfälle.

Bild 2. Bruchhäufigkeit der seit 1900 in den USA und Westeuropa erstellten Talsperren von über 15 m Höhe (Ostgrenze von Westeuropa: Italien, Österreich, CSFR, Deutschland, Finnland; ab 1978 fehlen Angaben aus den USA über 15 bis 30 m hohe Sperren).
