Artikel: Hochwasserschäden an Talsperren

Autor: Schnitter, Niklaus

Hochwasserschäden an Talsperren

Summary: Flood damages to dams

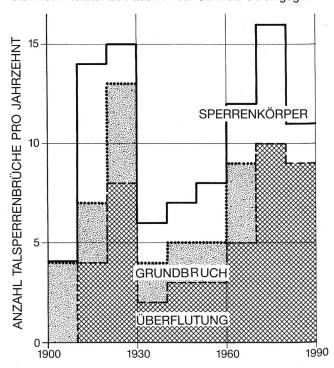
Für vier Fünftel der Talsperrenbrüche infolge Überflutung liegen detaillierte Berichte vor. Die weitaus häufigste Ursache (41%) war die Unterschätzung des Hochwasserzuflusses und eine entsprechend ungenügende Bemessung der Entlastungsanlage. Auf dieses hydrologische Problem ist in letzter Zeit auch in der Schweiz oft eingegan-

Bild 1. Brüche von seit 1900 in der ganzen Welt erstellten Talsperren von über 15 m Höhe, sortiert nach Bruchursache (ohne Brüche während des Baues oder infolge Kriegshandlungen und ohne Absetzbecken).

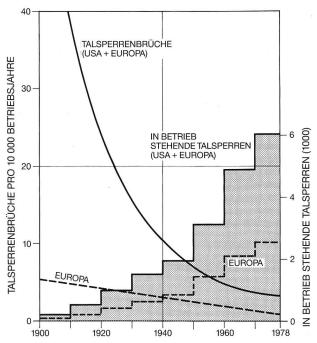
den Sperren hat die Bruchhäufigkeit allerdings seit 1900 ständig abgenommen (Bild 2). Sie beläuft sich heute in Westeuropa auf rund einen Talsperrenbruch pro 10 000 Betriebsjahre oder fünfmal weniger als zu Beginn des Jahrhunderts. Die damals viel schlechteren Ergebnisse in den USA dürften nicht nur auf die Unbekümmertheit der Pionierzeit zurückgehen, sondern auch auf die freimütige Berichterstattung über solche Unfälle.

Bild 2. Bruchhäufigkeit der seit 1900 in den USA und Westeuropa erstellten Talsperren von über 15 m Höhe (Ostgrenze von Westeuropa: Italien, Österreich, CSFR, Deutschland, Finnland; ab 1978 fehlen Angaben aus den USA über 15 bis 30 m hohe Sperren).
