# Fissuration d'un avant-distributeur de turbine

## Diagnostic et réparation

Bernard Comte

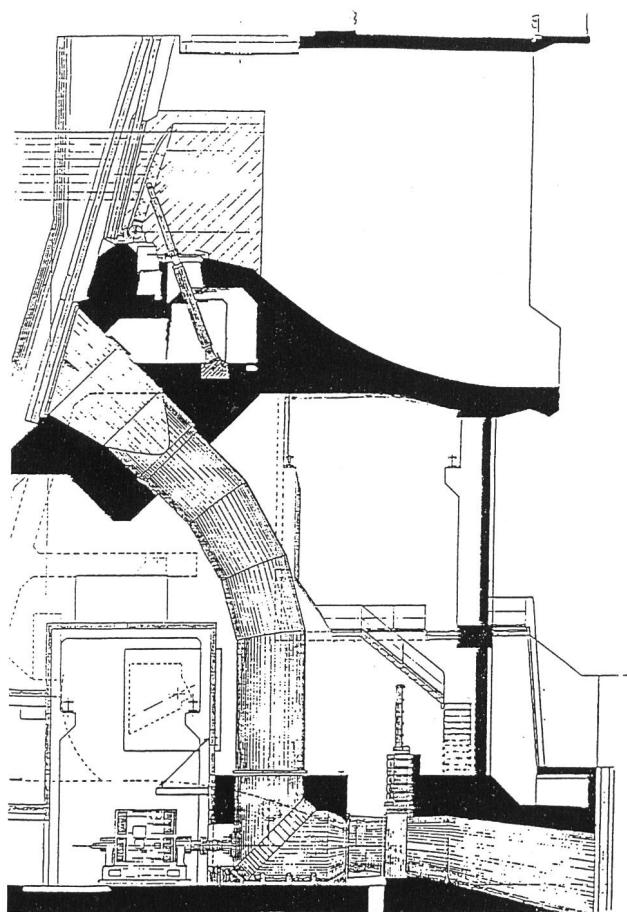
Figure 1. Plan d'ensemble.

Mis en service en 1973, l'aménagement de Lessoc est constitué par un barrage-usine à contreforts avec évidements (fig. 1), retenant 1,5 mio de m<sup>3</sup> d'eau. Sa production moyenne annuelle est de 22 GWh.

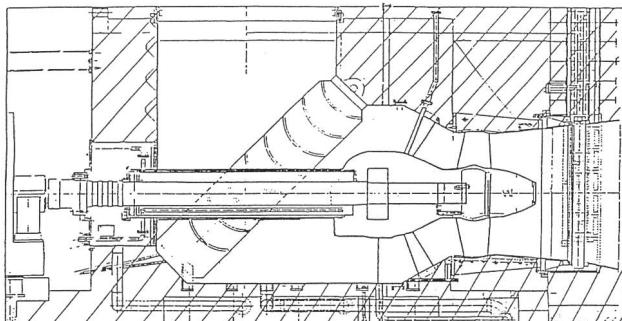
Figure 2. Coupe d'un groupe.

Les groupes 1 et 2 sont du type bulbe «en S» avec des turbines à hélice de conception spéciale ayant des avant-directrices qui font suite à un coude à 90° placé à l'entrée de la machine selon la figure 2. Le débit est fixe et non réglable.
