Artikel: Sanierungs- und Erneuerungsarbeiten des Kraftwerkes Mörel

## Sanierungs- und Erneuerungsarbeiten des Kraftwerkes Mörel

Roger Bremen, Renzo Tarchini, Paul Bartek

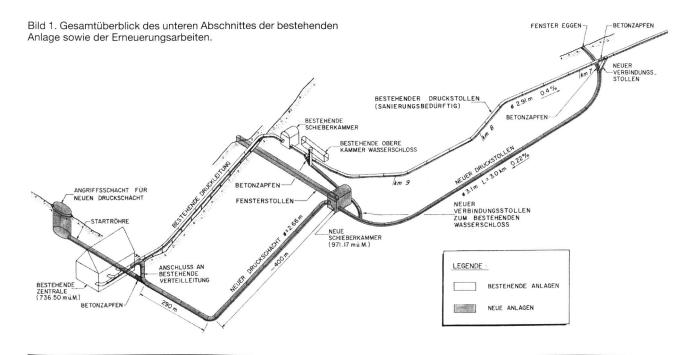
Nach dem Ausbruch eines kurzen Zugangsstollens vom Portal Eggen, unterhalb der Kantonsstrasse Mörel-Bister, mit traditionellem Verfahren wurde der neue, etwa 3 km lange Druckstollen mit einer Wirth-Vortriebsmaschine von rund 3,8 m Bohrdurchmesser ausgeführt (Bild 1).

Nach dem praktisch unproblematischen Ausbruch des ovalförmigen Angriffsschachtes (Bild 1) in der Nähe der Zentrale, der teilweise im Lockergestein (nach Konsolidierung mit Jetting-Kolonnen) und teilweise im Fels erfolgte, wurde die Startröhre des horizontalen Abschnittes des Druckschachtes bei fast beendetem Ausbruch durch einen unerwarteten schlammigen Rauhwacke-Einbruch teilweise gefüllt. Um die Stabilität der in Betrieb stehenden Zentrale sicherzustellen, musste der entstandene Hohlraum mit Beton und Zementinjektionen innert Kürze gefüllt werden. Nach einer gezielten Konsolidierung mit vertikalen Jetting-Kolonnen und der Sicherung der Vortriebsbrust konnte die Startröhre gereinigt und für die Aufnahme der
